4. 既設橋の性能評価（モニタリング&Load Rating）

第47回鋼構造基礎講座

失敗から学ぶ 一落橋・損傷事例から知る留意点一

名古屋工業大学
社会工学類
宮下 剛

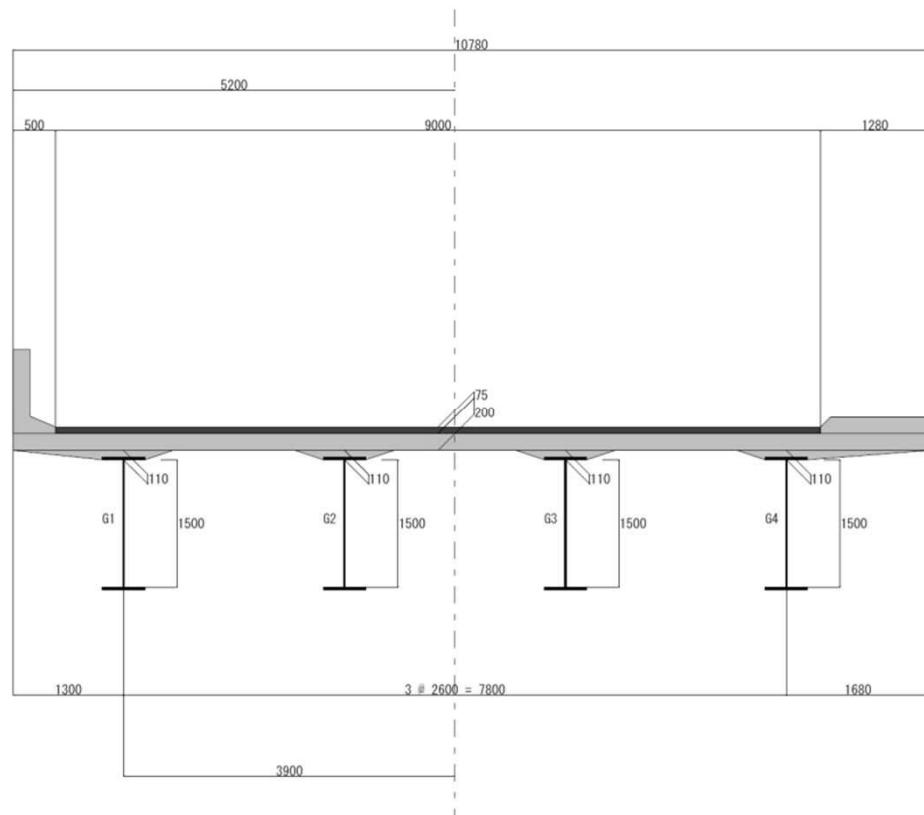
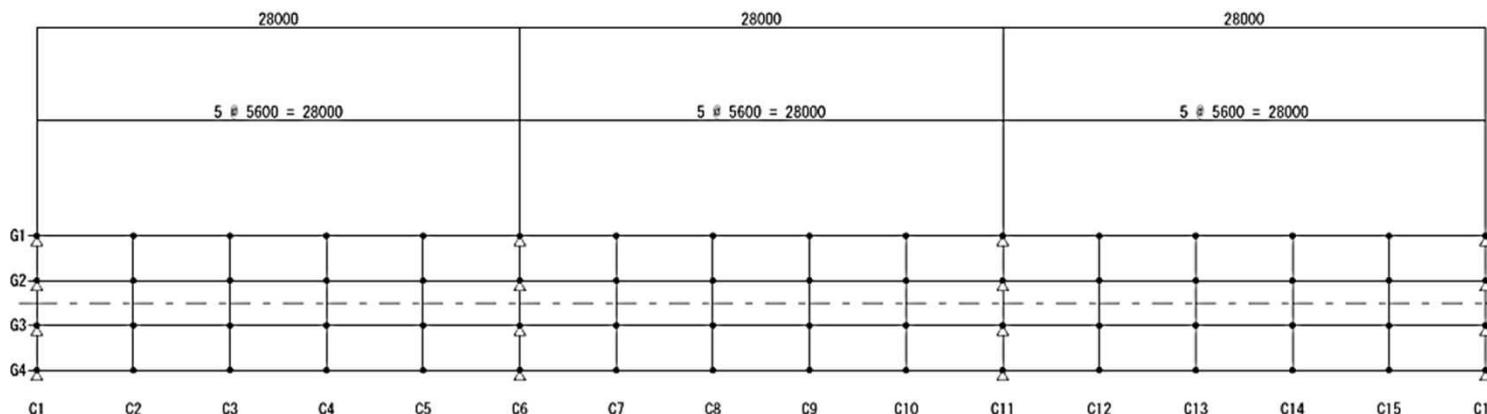
■ N橋(連続非合成鉄骨, 4主桁)

支間	3 @ 28.0 m(三径間)
幅員	9.0 m
主桁数	4
主桁間隔	2.6 m
橋格	TL-20(床板はTT-43)
形式	連続非合成鉄骨
舗装	アスファルト7.5 cm厚
床版	鉄筋コンクリート20.0 cm厚
設計	鋼道示39
竣工	1975年

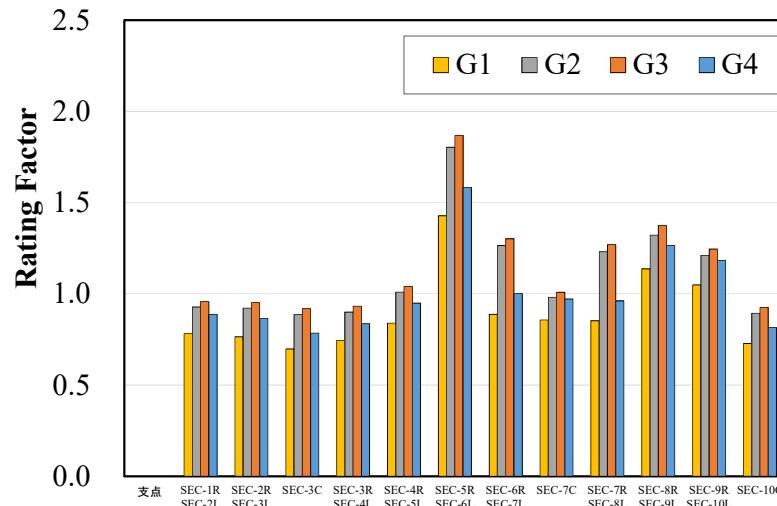
■ 曲げ応力度(上フランジ)

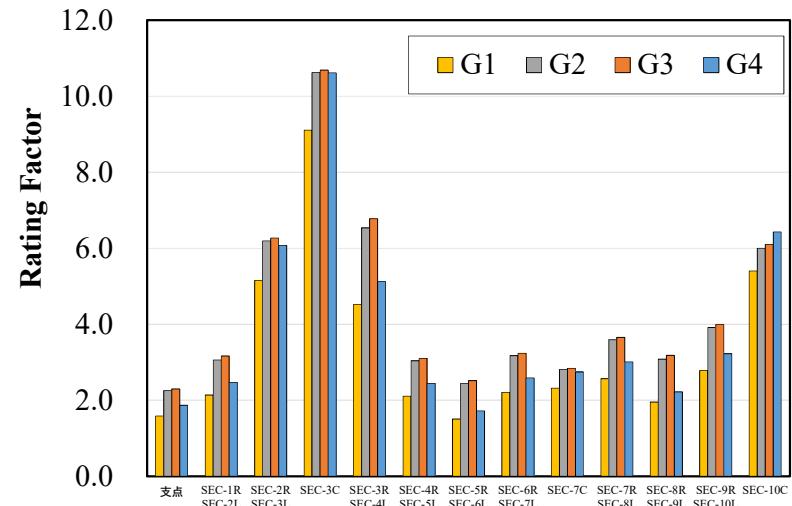
■ せん断応力度

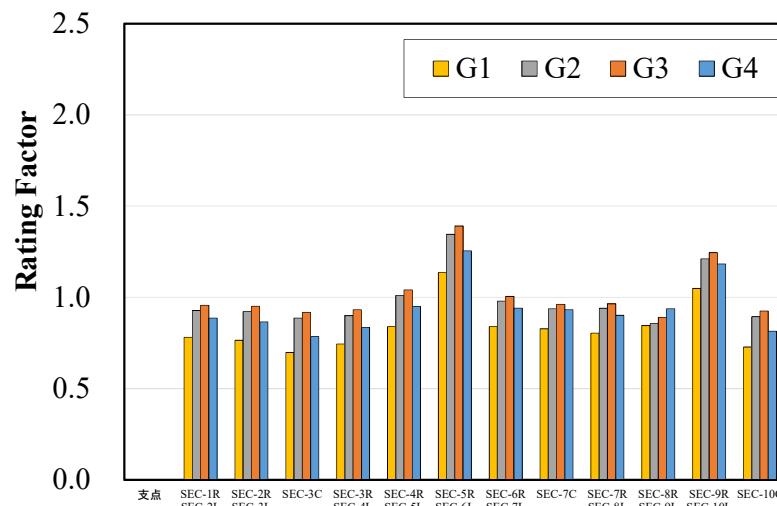
■ 曲げ応力度(下フランジ)

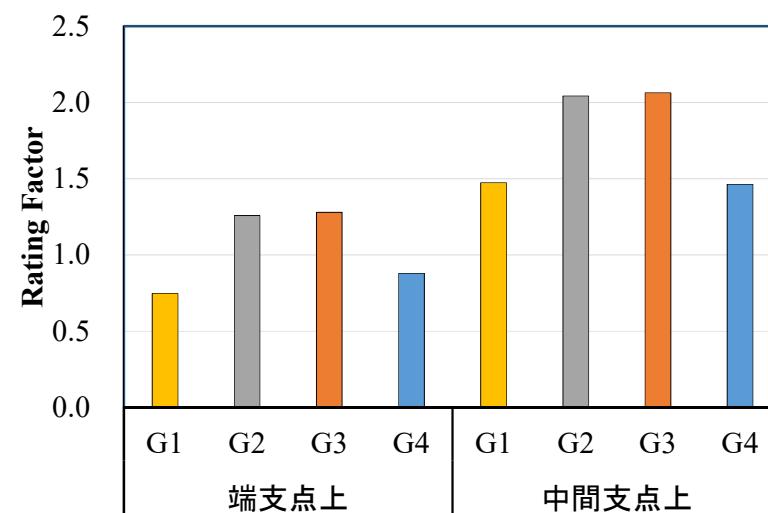
■ 軸方向圧縮応力度(支点補剛材)

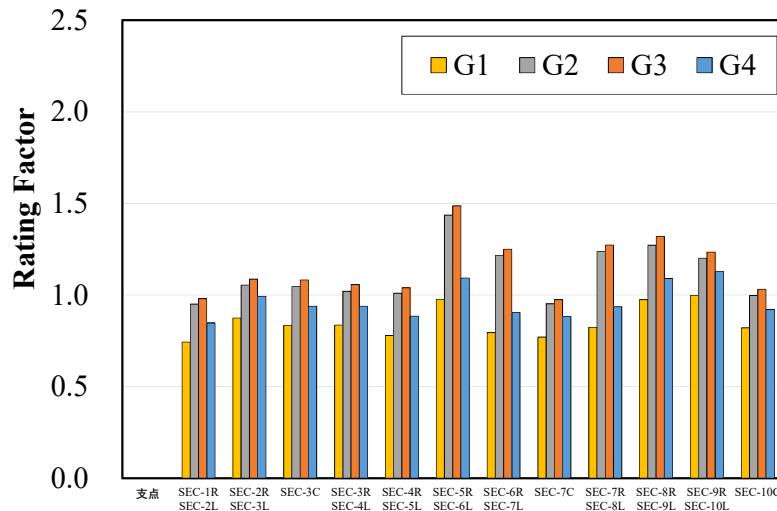
■ 合成応力度(上フランジ)

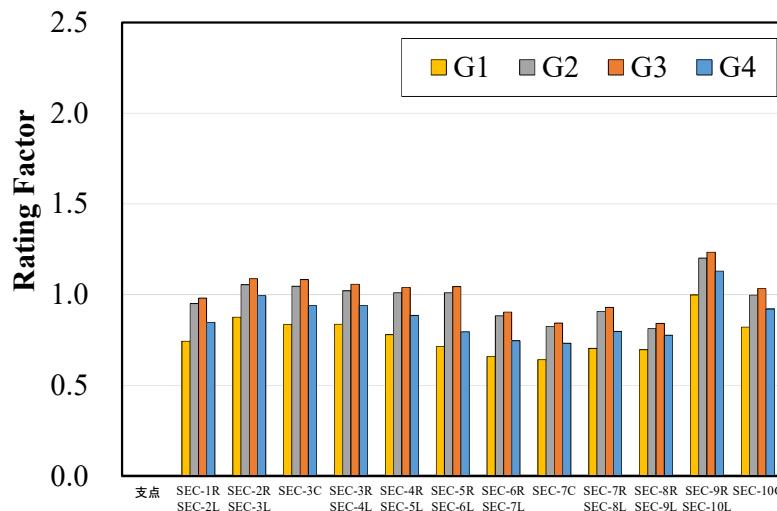
■ 合成応力度(下フランジ)
