## 論文

# 低粘度エポキシ樹脂系補修材による砂利化した道路橋床版の 補修方法の考案と耐疲労性の回復効果

キーワード: RC 床版, 床版の砂利化, 耐疲労性, 低粘度エポキシ樹脂系補修材

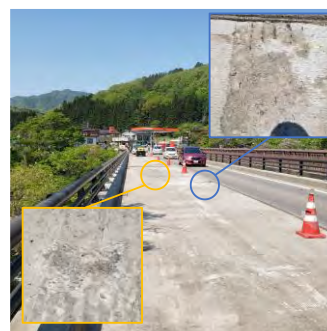
道路橋鉄筋コンクリート床版(以下、RC 床版)は、水が浸入した状態で疲労を受けると砂利化が発生する。この種の損傷は、RC 床版の耐疲労性を著しく低下させる。特に東北地方をはじめとする積雪寒冷地は、荷重作用に加え、凍結防止剤の散布に起因する塩害、凍害、ASR、およびそれらの複合劣化が発生する。写真-1 に示すように、RC 床版では、砂利化の発生も相まって、著しい損傷が生じている。近年は、RC 床版の取替更新を余儀なくされている現状にある<sup>1)</sup>。

写真-1 RC 床版上面における砂利化と鉄筋露出

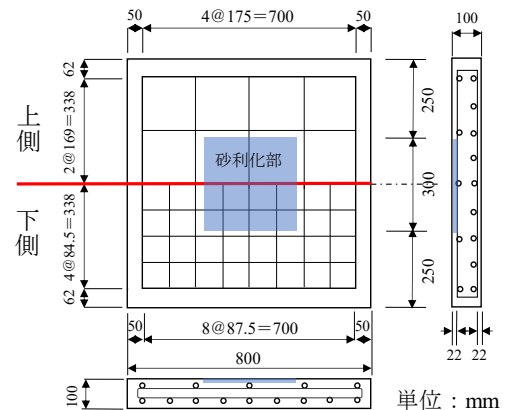
図－1 RC版供試体の概要

を示す。図より、RC床版は複鉄筋断面であり、その中央に砂利化部を模した部分を設けた。具体的な供試体の作製は、次の通りである。供試体寸法が長さ800mm×幅

800mm×厚さ 100mm である。その中央部(図中の青色領域)に、写真-3 に示す長さ 300mm×幅 300mm×厚さ 25mm の砂利化模擬版を設置し、コンクリートを打ち込むことで砂利化部がある供試体とした。コンクリートの配合は、表-3 より、健全部が水セメント比(W/C)を 60%とするコンクリートであり材齢 28 日の圧縮強度が 27.5MPa である。また、砂利化部は、モルタル容積比 50%、30%の配合(表-1 参照)とした。砂利化部の圧縮強度は、50%が 14.2MPa, 30%が 1.52MPa であった。なお、本節のエポキシ補修材は、冬期施工を想定し、2.1 節の補修材とは異なる低温環境下対応の変性エポキシ樹脂(粘度 40mPa・s)を使用しており、材料の注ぎ込みは 5°C環境で行った。可使(ゲル化)時間は 50-60 分であった。写真-4 には、砂利化部の補修状況を示す。

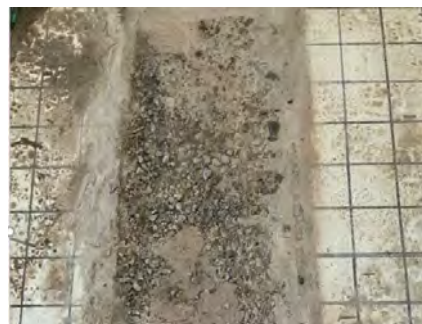
写真-5 RC床版供試体の砂利化発生状況

载荷ステップが 98kN を基本荷重とした 29.4kN ずつ増加させる段階载荷方式により実施した。また、図中の青線範囲(2,200mm×1,400mm)に土手を作製し、試験中は湛水状態とした。計測項目は、基本荷重 98kN を供試体中央に静的载荷した際の総たわみと、下面のひび割れ観察および強制振動試験による共振周波数比<sup>2)</sup>である。実験手順は、RC 床版を湛水状態で疲労破壊まで走行させ、床版上面の砂利化を確認した後、P 補修材を砂利化発生箇所に注ぎ込むと同時に湛水範囲全体にも行き渡らせる補修を実施した。次に本材料硬化後、再び湛水状態とし試験を再開した。写真-5 には砂利化発生状況を、写真-6 には注ぎ込みによる補修状況を示す。なお、床版打込み

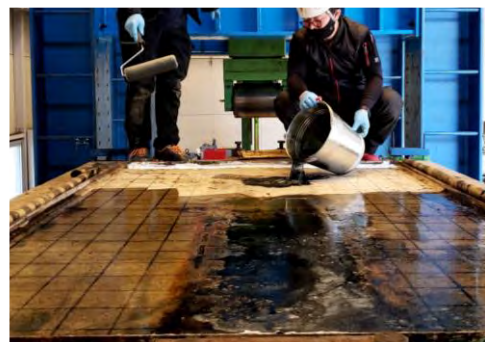
写真-6 注ぎ込みによる補修状況

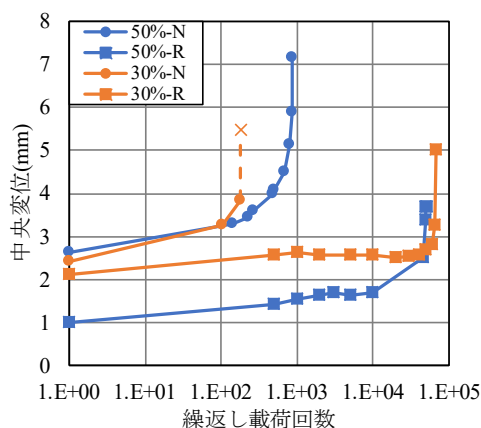
図-7 に、疲労試験結果を示す。なお、疲労試験に先立ち、健全供試体の静的载荷試験を実施した。最大荷重は 110.3kN であった。よって、疲労载荷試験の上限荷重は、66kN とした。図より、補修なし(N)に着目すると、疲労

図-7 中央変位-繰返し载荷回数

破壊回数は、モルタル容積比 50%が 862 回、モルタル容積比 30%が 222 回と、载荷点直下に脆弱部分となる砂利化部があると、疲労破壊回数は 1000 回にも満たない。また、バインダであるモルタル容積が少ない 30%は 50%よりも回数が減少した。これに対して、補修ありの疲労破壊回数は、モルタル容積比 50%が約 5 万回、モルタル容積比 30%が約 7 万回になり、補修なしと比較すると 50%は約 58 倍、30%が約 315 倍となり明らかに耐疲労性が向上する結果を示した。この様に補修なしでは、モルタル容積が少ない方が疲労破壊回数も少なくなるのに対して、補修ありではその逆の傾向になった。この要因としては、まず、モルタル容積比 30%の疲労破壊回数が、モルタル容積比 50%よりも増加したのは、30%の方が砂利化部が粗となるため、エポキシ補修材の浸透量が当然増えることになる。強度の高い補修材が砂利化部の強度を増加させたことにより、耐疲労性が向上したと考えられた。次に、エポキシ補修材が砂利化部に浸透し空隙を充填することでバインダの役目を果たし、砂利化部が一体化することで防水効果を発揮したといえる。それにより水の浸入を防ぐため、耐疲労性が向上したと考えられる。また、繰返し载荷回数の増加に伴う変位の増加も補修することで抑制される傾向であった。なお、疲労破壊直前は、供試体を問わず、下面ひび割れからの漏水を確認している。写真-8 に、モルタル容積比 30%の供試体の切断面のひび割れ状況を示す。図より、疲労破壊時は、いずれも斜めひび割れを伴う押抜きせん断破壊であった。また、砂利化部を観察すると、補修なしは砂利化部が激しく破壊しているのに対して、補修ありは健全な部分との一体性を確保しており、写真-9 に示すように、補修材が空隙に充填している(写真中の矢印)ことが確認された。

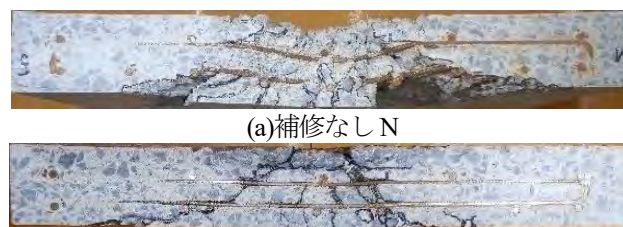
写真-8 モルタル容積比 30%供試体の断面観察

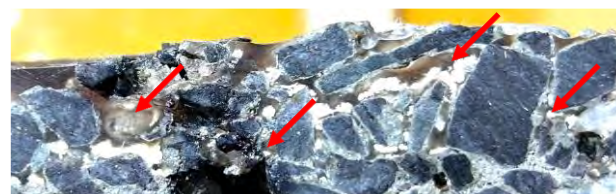
写真-9 砂利化部補修材浸透状況

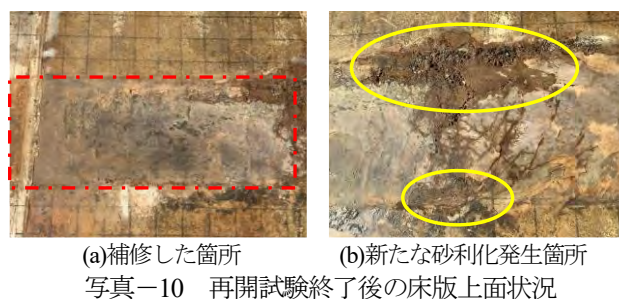
に見える砂利化のみならず内部の著しい損傷が推察される。これに対して(b)注ぎ込み補修完了時は、(a)と比較し明らかに共振周波数比が増加している。加えて砂利化部(図中の赤枠)の値も増加している。これは、床版内部の損傷箇所へエポキシ補修材が浸透したことで弾性波が伝達されやすい状態、換言すればひび割れ等の損傷が健全相当とは行かないまでも充填・接着したと考えられた。この傾向は剛性や走行回数の増加など耐疲労性の回復が認められたことと合致する。最後、(c)補修後再開試験終了時を見ると床版中央部の共振周波数比の低下が大きく、この箇所で押抜きせん断破壊した。写真-10に、再開試験終了後の上面砂利化状況を示す。(a)は、補修前に著しい砂利化が発生した箇所(写真-5 参照)である。(b)から、砂利化が軽微だった箇所で、新たな砂利化の発生が認められた。写真-5 及び 10 より、図-9(c)の共振周波数比の低下が大きい箇所は、新たな砂利化発生箇所と一致していた。つまり、砂利化部は、エポキシ補修材が深部まで浸透しやすい箇所といえ、結果的に補修後の砂利化部は強度が増加し損傷が進行しなかったといえる。これより、砂利化部の方がエポキシ補修材の補修効果が大きく、供試体中央部の砂利化が軽微すなわち浸透量の少ない箇所で砂利化が進行したと考えられる。以上の実験結果より、砂利化した RC 床版に対してエポキシ補修材の注ぎ込みによる耐疲労性の回復効果を有すると考えられた。

写真-10 再開試験終了後の床版上面状況
