## 論文

# FRP部材を用いたRC床版補強工法の延命効果に関する研究

現在、劣化したRC床版の更新工事が実施され、耐久性に優れたPC床版に順次取り替える工事が進められている。しかし、床版取替工事には長期にわたる交通規制が必要となり、交通渋滞による社会的影響は少なくない。そこで、軽量なFRPを用いた部材で床版を下面からサポートすることによって、床版の延命化を図る工法を開発した。本研究では、延命効果を確認するために、その効果の指標として、補強を行うまでの損傷度合いの設定、および、補強部材の配置をパラメータにして、計3体の輪荷重走行試験を実施し、激しい損傷に至った床版でも相当十分な疲労耐久性が保証できることを検証した。

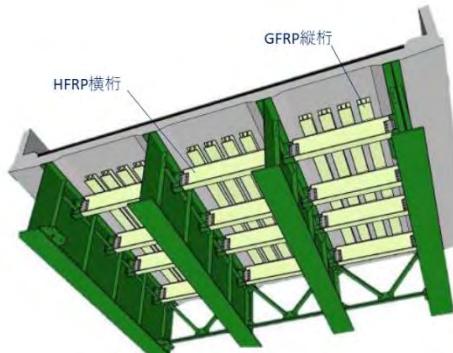
図-1 FSグリッドによる補強概要図

以前より、長期間の交通規制が不要で、確実にRC床版を補強する工法として、アンダーデッキパネル工法（ISパネル）がある。しかし、鋼材で構成されていることから単位面積当たりの重量が大きくなり、補強効果は高いものの、上部構造・下部構造に耐荷力の余裕が必要となる。そこで、軽量で耐久性、耐食性にも優れる繊維強化プラスチック（Fiber Reinforced Plastic、以下、FRP）を用いたRC床版の延命を可能とする『FSグリッド（FRPサポートグリッド）』の開発を行った。図-1にFSグリッドを装着した補強概要図を示す。

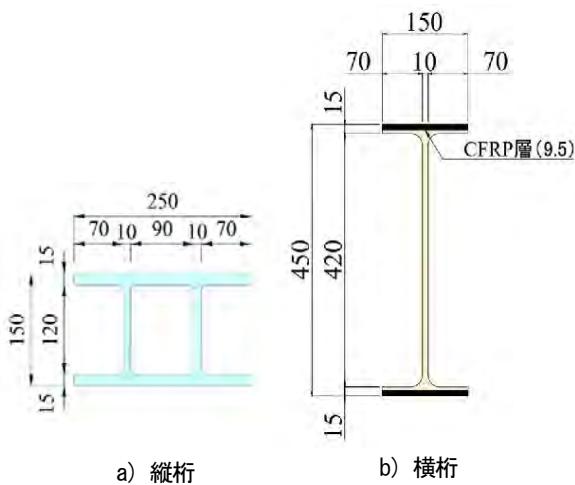
図-2 FRP 桁断面形状

FSグリッドは、RC床版の下面に配置したFRP製の縦桁と横桁で構成した格子状の部材にてRC床版の変形を押さえ、疲労耐久性を向上させるものである。床版下面に配置したダブルウェブ断面の縦桁を、主桁間に配置したI断面の横桁で支持し、主桁ウェブに取り付けた鋼製ブラケットを介して、主桁に力を伝達させる構造としている。横桁と鋼製ブラケットの接合には、高力ボルトを用いた摩擦接合方式を採用了。縦桁にはガラス繊維強化プラスチック（以下、GFRP）を用い、横桁にはガラス繊維と炭素繊維を複合したハイブリッドFRP（以下、HFRP）の2種類を使用している。炭素繊維は高い弾性率

が必要な横桁フランジの一部のみに用いている。いずれもエポキシ樹脂をマトリックスとした<sup>1)</sup>。図-2にFRP桁の断面形状を示す。

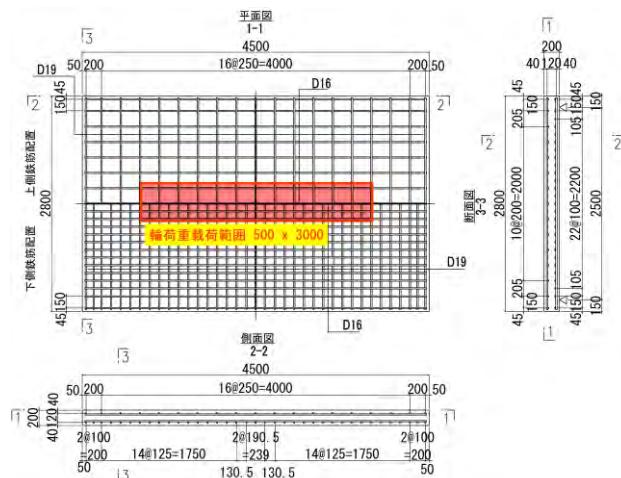
図-3 輪荷重走行試験の供試体図と輪荷重載荷の範囲

RC床版供試体は、長さ4,500mm×2,800mm×床版厚200mmとした。鉄筋については、主鉄筋としてD19を上段250mm、下段125mm間隔で配置、配力筋としてD16を上段200mm、下段100mm間隔で配置した。図-3に供試体の概要図を示す。

試験は、(株)IHIインフラシステムが所有する輪荷重走行疲労試験機(クランク式)で実施した。走行試験機の仕様を表-3に示す。なお、荷重載荷範囲は図-3に併記している。供試体は支間2.5mとし、床版支間方向の支持は供試体と支持桁上フランジの間に丸鋼を設置した単純支持とし、橋軸方向の支持は端横桁を利用した弹性支持とした。また、供試体の浮き上がりを防止するために、固定具で供試体を支持桁に固定した。

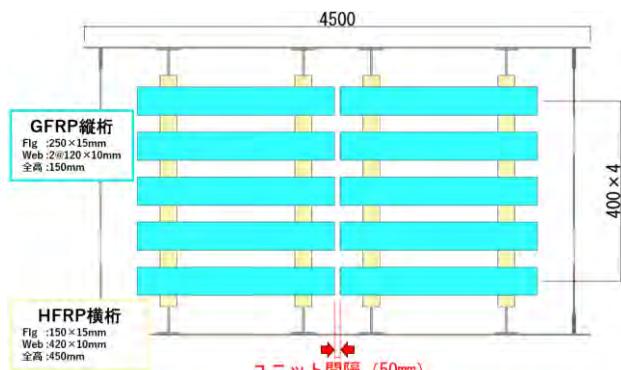
図-4 FS グリッドの配置（供試体 I）

FS グリッドは、横桁 2 本と複数本の縦桁を 1 ユニットとして構成している。対傾構間隔の中で 2 ユニットを配置し、ユニット同士の間隔（以下、ユニット間隔）をパラメータ（50, 80, 300mm）として、その位置を供試体の橋軸方向の中央になるように FS グリッドを配置した。ユニット間隔は 50mm を標準（供試体 I）とするが、対傾構位置は、床版のハンチ高が低い場合、縦桁を配置することができないこともある。このため、対傾構をかわすために、ユニット間隔を 300mm に広げたケース（供試体 II）を設定した。ユニット間隔を 300mm とした供試体 II では、後述するように、ユニット間で曲げ卓越型のひび割れが生じたため、ユニット間隔を 80mm としたケース（供試体 III）を設定した。これは、供試体の配力筋有効高さが 144mm であるため、ユニット同士の間隔をそれ

以下に設定すれば、押し抜きせん断によるコンクリートの抜け落ちは生じないと考え、この配力筋有効高さの 1/2 をユニット間隔 ( $144\text{mm}/2=72\text{mm} \rightarrow 80\text{mm}$ ) としたものである。図-4 に、配置図（ユニット間隔 50mm の例）を示す。FS グリッドは、一次載荷による初期損傷を与えた後に設置した。

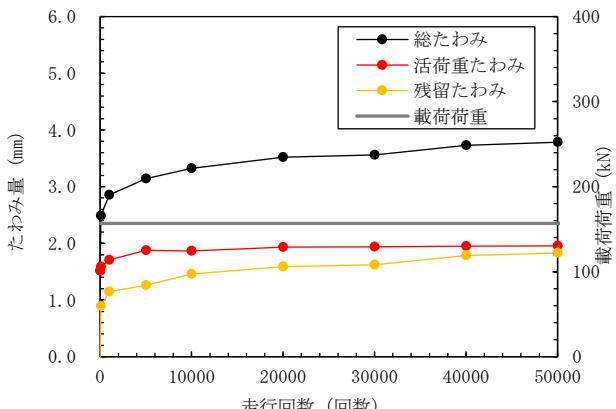
(a) 供試体 I

供試体 I, II では、走行回数 5 万回（157kN）で、活荷重たわみ、ひび割れ密度がそれぞれ 1.96, 1.95mm, 7.3, 8.0m/m<sup>2</sup> に到達したため、この時点で一次載荷を終了した。供試体 I の走行回数とたわみを図-6(a)に、一次載荷終了時のひび割れ状況を図-7(a)に示す。

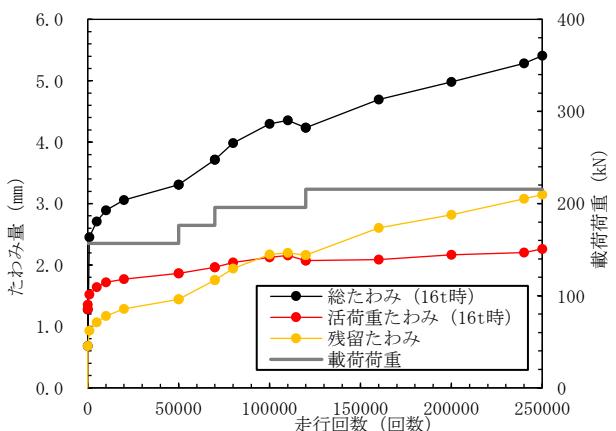
(b) 供試体 III

供試体 III では、157kN で 5 万回、177kN で 2 万回、196kN で 5 万回、216kN で 13 万回の計 25 万回走行させ劣化度 0.9 に到達した。この回数は 157kN 等価載荷回数で 856 万回に相当し、RC47 の破壊走行回数と同等となる。一次載荷終了時の活荷重たわみは 157kN 載荷時で 2.26mm、ひび割れ密度は 10.3m/m<sup>2</sup> であった。図-6(b)に走行回数とたわみを、図-7(b)に一次載荷終了時のひび割れ状況を示す。

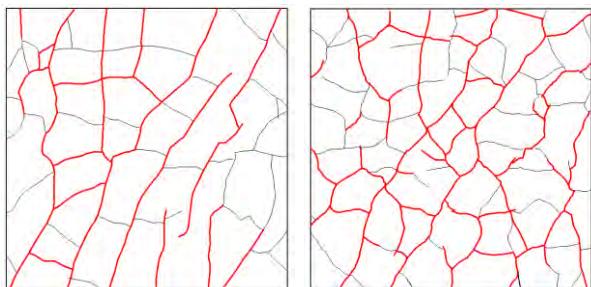
図-7 一次載荷終了時ひび割れの状況 (1m×1m)

注) 0.1mm以上のひび割れを計上(赤線)

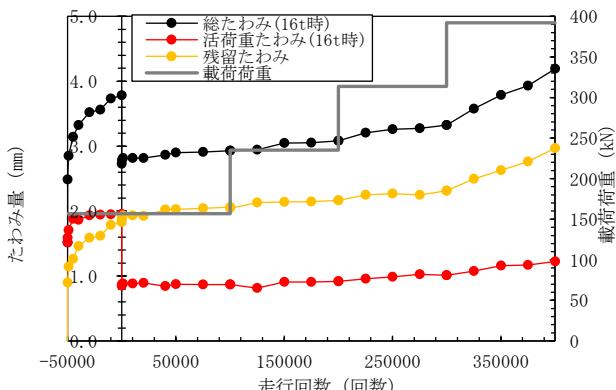
図-8 二次載荷走行回数とたわみ (供試体 I)

補強後の活荷重たわみは、供試体 I で 0.85mm、供試体 II で 0.89mm となり、補強前のたわみに対してそれぞれ 43%, 46% に低減された。この低減率は、事前に FEM 解析により算出した結果とよく一致している<sup>2)</sup>。どちらも走行回数が 10 万回を超える、荷重を 235kN に上げた時点から残留たわみに微増が見られたものの、活荷重たわみに大きな変化は見受けられなかった。走行回数が 30 万回

を超え、荷重を 392kN に上げたあたりから、残留たわみや活荷重たわみが増加し始めた。走行回数とたわみの関係を図-8 に示す。

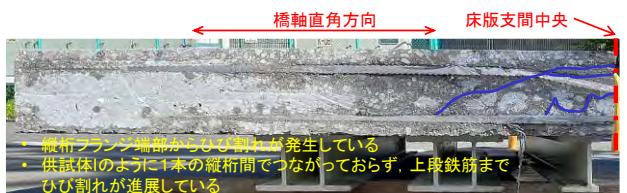
図-10 橋軸直角方向床版切断面 (供試体 II)

試験終了後、床版を切断し、床版内部のひび割れ状況を確認した。供試体 I, II とも縦桁端部よりひび割れが生じ、床版上面に向かって進展している。図-9 に供試体 I の橋軸方向切断面を示す。床版下面には不陸調整のため、エポキシ樹脂を充填する構造としている。移動する荷重に対する変形が、床版と縦桁で異なるため、鉛直方向および水平方向にずれが生じ、エポキシ樹脂を介して床版にひび割れを発生させたものと考えられる。供試体 II では、300mm に設定したユニット間で、曲げ卓越型のひび割れが確認できた。図-10 に供試体 II の橋軸直角方向切断面を示す。

- (1) 劣化度0.7および0.9まで損傷させたRC47床版に対して、FSグリッドによる補強を行った結果、補強前の活荷重たわみを45%程度に押さえることができること、また、床版に作用する荷重の60~75%を分担することが確かめられた。
- (2) 床版と縦柄との間に充填するエポキシ樹脂は、接着力が高く、床版にひび割れを生じさせることができた。フィルムによる床版と縦柄との縁切りを実施した結果、縦柄端部からのひび割れを防止することができた。
- (3) ユニット間隔を300mmとした供試体IIは、その間で曲げ卓越のひび割れが生じた。供試体IIIでは、押し抜きによる損傷寸前まで劣化させたが、それ以降の進展がなかったことから、ユニット間隔を配力筋有効高以下に押さえることは有効であると考えられる。
- (4) 破壊直前まで損傷させた床版に対しても、補強後は、少なくともその損傷までに至った期間の100倍以上の延命効果はあることが確認できた。

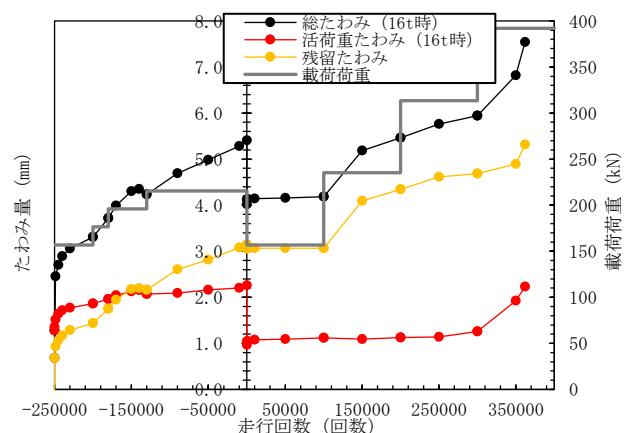
図-11 二次載荷走行回数とたわみ (供試体 III)

供試体 III では、フィルムの設置、ユニット間隔の設定を行い、劣化度を 0.9 に上げて試験を実施した。図-11 に走行回数とたわみの関係を示す。補強後の活荷重たわみは 0.97mm となり、補強前 2.26mm の 43% となった。走行回数が 10 万回を超えて、荷重を 235kN に上げてから 5 万回走行させる間に、残留変位が大きく増加し、それ以後も微増の傾向が見られた。しかし、この前後での活

荷重たわみに変化がないことから、床版剛性としては変化していないと考えられる。一次載荷時の216kNでひび割れが生じ、その荷重を越えた235kN載荷時に、床版内部でそれが生じ、局部的に残留たわみが大きくなつたものと推測する。

供試体IIIもそれまでと同様に、走行回数が30万回を超えるあたりから、活荷重たわみが増加し始めた。残留たわみを含めた総たわみ量が10mmを超えたため、36.2万回で走行を終了した。

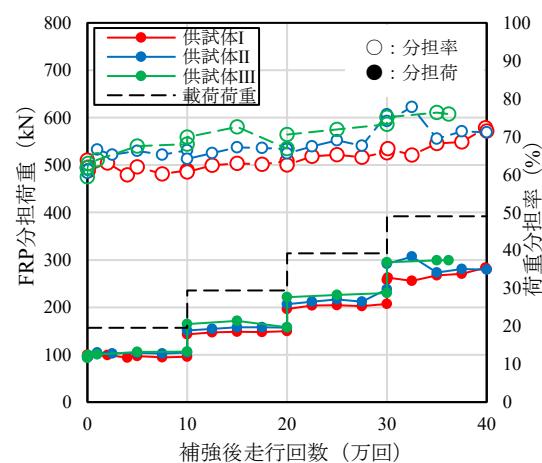
図-14 FS グリッドの荷重分担率

一次載荷において床版の使用限界近くまで疲労させた床版に対して、コンクリートの剥離を伴う押抜きせん断破壊が生じずに、たわみ増加によって終局状態に近づいた。これは、FS グリットによる床版格間全体の支持による効果によるもので、FS グリッドで補強された床版は、繰返し載荷に対しても、比較的緩やかに破壊に至ると推定される。このことは、図-14に示す、FS グリットの荷重分担率の推移からも確認できる。ここで、FS グリッドの荷重分担率は、作用する輪荷重のうち、FS グリッドが

分担する荷重の割合であり、事前に床版のないFS グリッド単体のひずみと作用荷重の関係を計測しておくことで、床版がある状態において、輪荷重の作用時に横桁に設置されたひずみゲージの値から推定するものである。それは、式(2)より算定される。

ここに、 $P$ はFS グリッドが分担する荷重、 $c_{ij}$ はキャリブレーション時に縦桁との交差部 $j$  ( $j=1 \sim 5$ ) 点に単位荷重  $P_e=1kN$  を載荷した時の計測点 $i$  ( $i=1 \sim 5$ ) のひずみ値(影響係数行列)、 $\varepsilon_{jk}$ は $k$ 番目 ( $k=1 \sim 4$ ) の横桁において、輪荷重走行試験時の計測点 $j$  のひずみ値である。なお、ひずみの計測点は、縦桁との交差部における横桁の下フランジ下面とした。

図-14に示す荷重分担率の推移(59~78%)によると、活荷重たわみが増加する35万回付近においても、FS グリッド側の支持力の急激な増加ではなく、床版本体の支持機構が失われていないことを示している。

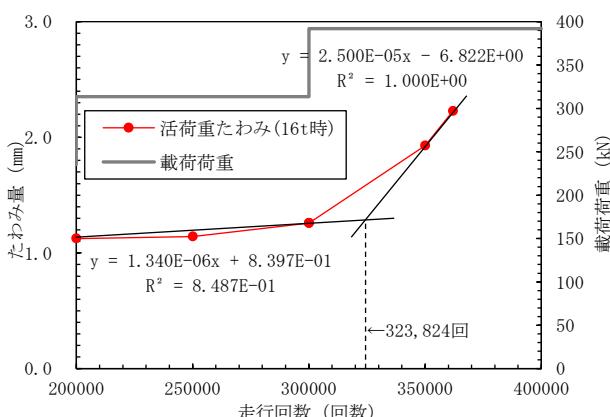
図-15 活荷重たわみの変化点による使用限界の推定

使用限界については、たわみの増加する直前の走行回数を使用限界として設定する事例<sup>5)</sup>を参考にした。本実験においては、補強後30万回と35万回で勾配が変化し、35万回から36.2万回で更に勾配が変化している測定結果を踏まえ、図-15のように、活荷重たわみが増加する点を使用限界として設定した。この結果、32.4万回を使用限界と捉え、157kN等価載荷回数に換算し、補強効果を算出した(表-5)。その結果、劣化度0.9に至るまでの回数の416倍となり、100倍以上の延命効果が得られることが確認された。

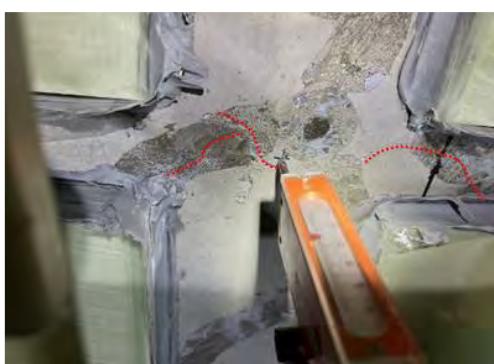
図-16 床版下面のひび割れの状況

今回の供試体全てにわたり、30万回を越えてから、ユニット間のひび割れの挙動が顕著になってきている。FSグリッドは床版下面を完全に覆う構造ではないため、床版下面のひび割れを観察することができる(図-16)。FSグリッド補強後の使用限界の判断として、近接目視によるひび割れ状態を指標とすることができる。
