報告

水平ひび割れを有する鋼板接着補強 RC 部材への樹脂注入による補修効果

キーワード: RC 床版, 鋼板接着補強, 内圧充填接合補強工法, 補修効果

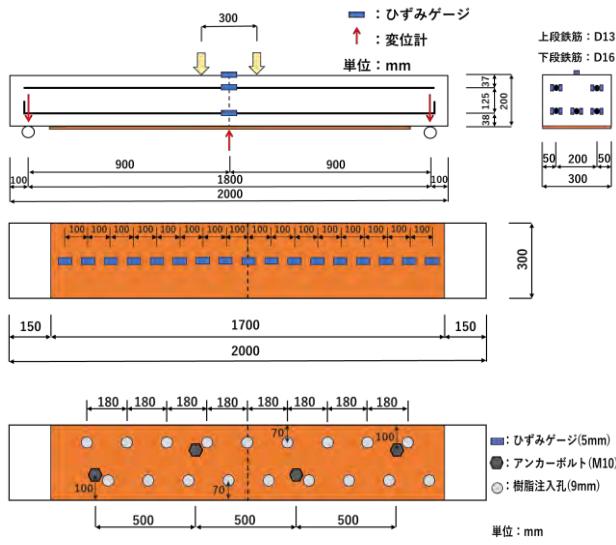
図-1 試験体の概要図

鋼板の剥離と上段鉄筋位置に水平ひび割れを模擬した試験体である。試験体は、図-1に示す幅300mm、高さ200mm、全長2000mmの複鉄筋RC梁であり、上段鉄筋にD13(SD295A)を2本、下段鉄筋にD16(SD295A)を3本、それぞれのかぶり深さを30mmとして配置した。

上述したように、No.2-1は鋼板の剥離を模擬していることから、コンクリート下面に剥離紙を貼り付けた。いずれの試験体においても厚さ4.5mmの鋼板(SS400)は、図-1に示すように、500mm間隔に千鳥配置したアンカーボルト(M10)4本により固定した。なお、コンクリート下面と鋼板の間はワッシャー(厚さ1.6mm)2枚を挟み、樹脂を充填する隙間を確保した(写真-3)。健全な試験体No.1および試験体No.2-2の鋼板取り付けは上記と同様であるが、これらの試験体については剥離紙の貼り付けは行わず、コンクリート下面と鋼板の間、水平

測定項目は、図-1に示すように、梁中央断面における鉄筋のひずみ(ゲージ長5mm)、コンクリート上面のひずみ(ゲージ長60mm)、鋼板下面のひずみ(ゲージ長5mmを100mm間隔)、梁中央点および支点の変位、ならびに荷重である。

本試験では、水平ひび割れ部まで樹脂を注入させるため、径7mmのドリルにより水平ひび割れを貫通する深さまで穿孔した(写真-5)。穿孔箇所は、本工法の目安である1m²あたり36箇所となるよう、180mm間隔の2列とした(図-1)。なお、鋼板には穿孔箇所に径9mmの削孔を予め設けた。次に、樹脂注入を行うための台座を穿孔箇所に接着し(写真-6)、水平ひび割れ部の側面およびコンクリートと鋼板の境界側面をシールした後(写真-7)、IPH工法による樹脂注入を行った(写真-8)。

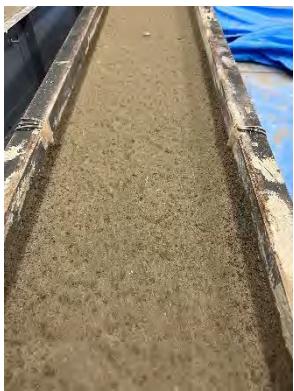
写真-1 表面状態

試験体No.2-1およびNo.2-2は水平ひび割れを作製するため、コンクリートを2回に分けて打設した。すなわち、1回目は上段鉄筋下側まで打設し、コンクリートが硬化する前に洗いブラシを用いて粗骨材表面が露出するまでモルタル分を取り除いた(写真-1)。その後、完全に硬化したコンクリートの表面にポリ塩化ビニリデンフィルム(厚さ0.011mm)を敷き、上段鉄筋を配置した後(写真-2)、2回目のコンクリートを型枠上面まで打設した。コンクリートが硬化した後は上・下部コンクリートを容易に分離することができ、フィルムをワイヤーブラシにより取り除いた。

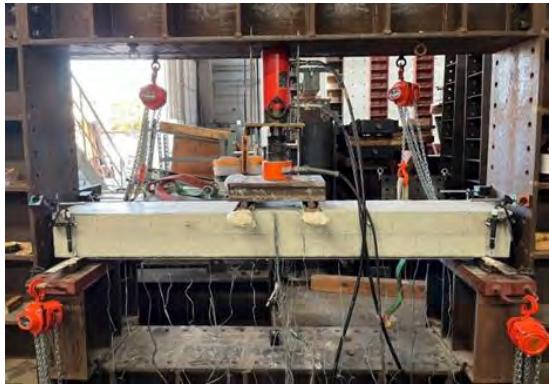
写真-4 試験状況

本試験では、スパン長1800mm、載荷スパン長300mmの4点載荷試験を行った(写真-4)。なお、載荷点および支点には不陸を調整するための石膏を敷設した。載荷には油圧ジャッキを用い、各試験体ともに約30kNまで載荷した後に一旦除荷し、その後は破壊に至るまで漸増

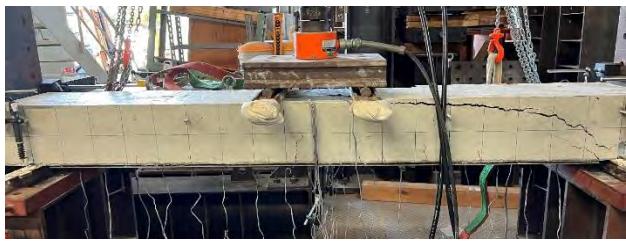
(a) 試験体 No.1

各試験体の破壊性状を写真-9 に示す。試験体 No.1 (写真-9(a)) では、梁中央付近に曲げひび割れが発生し、その後、鉄筋が降伏する前に支点部付近から進展したせん断ひび割れにより終局に至った。なお、鋼板とコンクリートの界面における剥離破壊は見られなかった。今回の試験体ではハンチを設けず、鋼板の接着は支点の手前までとしたことから、支点部からのせん断破壊が先行した。次に、試験体 No.2-1 (写真-9(b)) では、梁中央付近に曲げひび割れが発生した後、コンクリート下面と樹脂の接着が消失していることから、鋼板を固定しているアンカーボルトに大きなせん断力が作用し、写真-10 に示すように、端部のアンカーボルトが破断した。また、上段鉄筋位置に水平ひび割れを有していることから、上・下部のコンクリートが水平方向にずれ、下部のコンクリート上部が圧縮抵抗、下段鉄筋が引張抵抗する RC 断面を形成した状態で下段鉄筋が降伏し、大きな変形を伴って終局状態を迎えた。一方、試験体 No.2-2 (写真-9(c)) では、試験体 No.1 とほぼ同様な破壊性状を呈しており、梁中央付近に曲げひび割れが発生した後、鉄筋が降伏する前に支点部付近から進展したせん断ひび割れにより終局に至った。また、鋼板の剥離破壊は見られなかった。

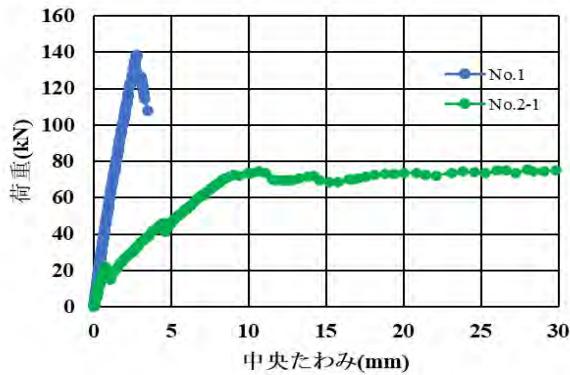
(a) 試験体 No.1 と試験体 No.2-1 の比較

各試験体の荷重と中央たわみの関係を図-4 に示す。図-4(a)は試験体 No.1 と試験体 No.2-1 を比較している。試験体 No.1 は 138.7kN でせん断破壊し、その時の中央たわみは 2.8mm であり、小いたわみで急激な荷重低下を呈した。一方、試験体 No.2-1 は上段鉄筋位置の水平ひび割れ、ならびに鋼板の剥離を有していることから、剛性が著しく低下している。上述したように、鋼板を固定している端部のアンカーボルトが 46kN 附近で破断したことから、さらに剛性が低下し、77.5kN で最大荷重を迎えている。その後は、下段鉄筋の降伏によりたわみが増大する RC 断面としての挙動を呈した。最大荷重を試験体 No.1 と比較すると、試験体 No.2-1 は約 56% にまで低下了。

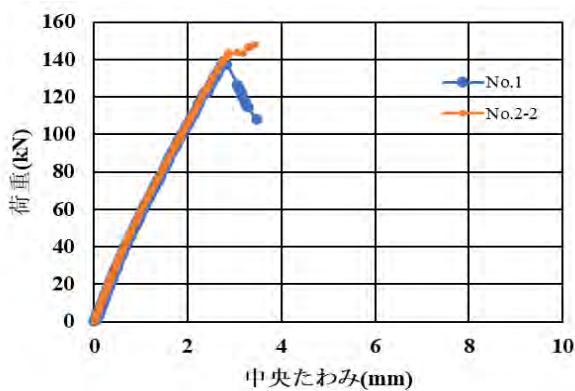
(b) 試験体 No.1 と試験体 No.2-2 の比較

次に、図-4(b)は試験体 No.1 と試験体 No.2-2 を比較している。試験体 No.2-2 は試験体 No.1 とほぼ同じ挙動を呈しており、147.4kN でせん断破壊し、その時の中央たわみは 3.7mm であった。載荷初期からせん断破壊に至るまで試験体 No.1 と同様の挙動であったことから、水平ひび割れ部および鋼板の剥離部に注入した樹脂により剛性および耐力が回復したといえる。

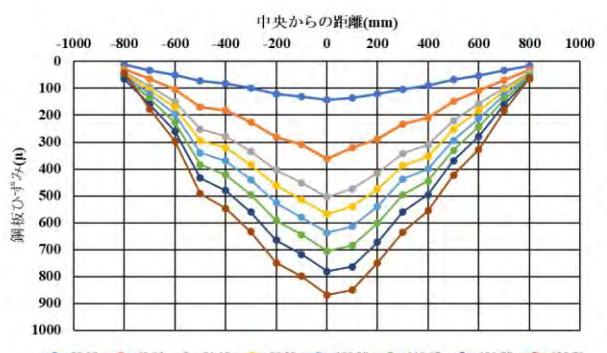
(a) 試験体 No.1

図-5 に各試験体の鋼板下面におけるひずみ分布の変化を示す。試験体 No.1 のひずみ分布（図-5(a)）は、最大荷重（138.7kN）付近まで不連続な挙動は見られず、上述したように、終局状態まで鋼板が剥離していなかったことが分かる。また、せん断破壊を呈したため、鋼板は降伏していなかった。一方、試験体 No.2-1 のひずみ分布（図-5(b)）は、曲げひび割れ発生後、大きな乱れが生じ始めており、アンカーボルトが破断（46kN 付近）した梁左側で顕著な変化が見られた。梁右側の中央から 700mm の位置においても早期にひずみの低下が見られたが、これについてはアンカーボルトが鋼板のずれを拘束した影響であると推察される。次に、試験体 No.2-2 のひずみ分布（図-5(c)）は、試験体 No.1 とほぼ同様な挙動を示しており、樹脂注入により補修した結果、終局状態まで鋼板の剥離は生じていなかったといえる。

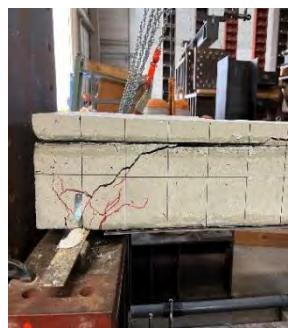
(b) 試験体 No.2-2

写真-11 支点部周辺のせん断ひび割れ

上式により, 鋼板を引張鋼材に加えた場合のせん断耐力は 85.5kN ($2 \times 85.5 = 171.0$ kN), また, 鋼板を無視した下段鉄筋のみを引張鋼材とした場合のせん断耐力は 51.4kN ($2 \times 51.4 = 102.8$ kN) であった。上述したように, 試験体 No.1 および試験体 No.2-2 の最大荷重はそれぞれ 138.7kN および 147.4kN であり, 両計算結果のおよそ中間値にある。この要因として, 両試験体の支点部周辺において, 写真-11 に示すように, 支点上からのせん断ひび割れと鋼板端部からのせん断ひび割れが発生したためであると考えられる。このようなせん断破壊形態を考慮する必要がある。したがって, せん断耐力の評価については, 試験体パラメータをさらに追加し, 検討を行っていく予定である。
