論文

床版内部健全度マッピングにおける車両走行条件依存性の定量評価

渡部一雄*, 高峯英文*, 文倉智也*, 碓井隆*, 市山仁**, 勝島龍郎**

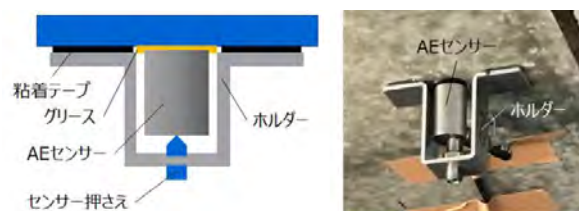
一の配置と、センサー設置の様子を図-4 に示す。一つの供試体につき、9 個の AE センサーを橋軸方向には 800 mm 間隔で、橋軸直角方向には 600 mm 間隔で格子状に配置した。各 AE センサーは専用のホルダを用いて床版下面に設置する（図-5）。ホルダを床版下面に粘着テープにて固定し、AE センサーの受信面は床版下面とグリースを介して接触させる。これらの AE センサーは舗装面を車両が走行する際に発生する弾性波を検知する。試験において床版供試体に荷重を付加する試験車両は、表-2 に示す 3 台を用い、車両荷重による応答の違いを検証した。図-6 は荷重車（8t）の走行時の様子である。車両走行における輪位置の影響を検証するため、左タイヤが床版中央を走行するケース（左）と床版端を走行するケース（右）の 2 ケースを実施した。また、車両速度は、10 km/h の低速、および 40 km/h の高速の 2 条件で実施し、速度による影響を評価した。試験では、各条件において走行方向を変えた場合を含み計 20 回程度、床版上を走行した。5 章に示す分析結果は約 20 回の走行で得られた弾性波信号データを蓄積した上で、解析・導出したものである。

図-5 AE センサーの床版への設置状態

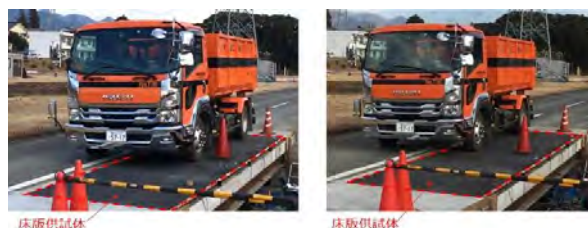
図-6 車両走行状況（左：床版中央、右：床版端）

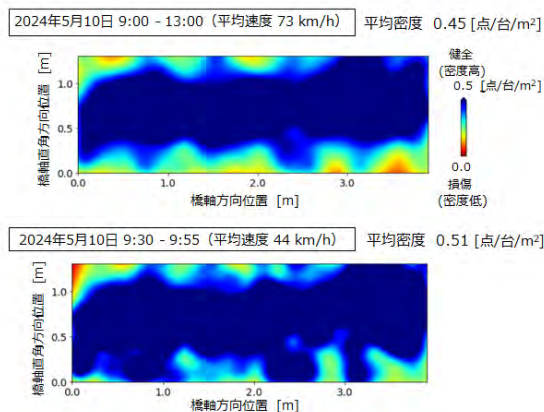
次に、車両速度による影響を評価した。各床版（供試体 A：排水性舗装、供試体 B：密粒舗装）において各車両が床版中央を走行した際の、車両速度（10 km/h および 40 km/h）に対する弾性波源の平均密度の変化を図-12 に示す。車両速度が高い場合に弾性波源密度が増加する傾向が見られ、この増加の割合は車両重量にはあまり依存していない。全車両による結果を平均すると、低速 10 km/h 走行時の平均密度は、40 km/h 走行の場合には約 3.3 倍となった。試験では保安の観点で 40 km/h までの車両速度としたが、より高速のケースについて実橋と比較した。図-13 に、実橋において混雑により車両の平均速度が 44 km/h まで低下した期間を抽出し、全体（平均速度 73 km/h）の平均密度と比較した結果を示す。混雑時に平均密度が低下する傾向は確認されなかった。したがって、車両速度については渋滞時など車両速度が著しく低い状

態が続く場合には補正する等の配慮が必要と考えられるが、平均速度 40 km/h 以上では補正は不要である。

図-13 実橋における速度の影響

られなかったため、著しく低速の渋滞に限り評価指標値の補正などの対応を検討する。
