床版上面に発生する砂利化現象の解明に向けた実験的検討

本研究は、実験的アプローチにより、コンクリート床版の上面に発生する砂利化現象の解明に向けた種々の検討を行ったものである。砂利化発生要因としてコンクリートのアルカリシリカ反応と輪荷重走行の複合作用を取り扱っており、輪荷重走行試験によりS-N曲線の導出や砂利化発生過程の観察を行うとともに、実橋での応力頻度に基づき砂利化発生までの期間に関するケーススタディを行った結果について報告する。

キーワード : RC床版, 砂利化, 複合劣化, 輪荷重走行試験

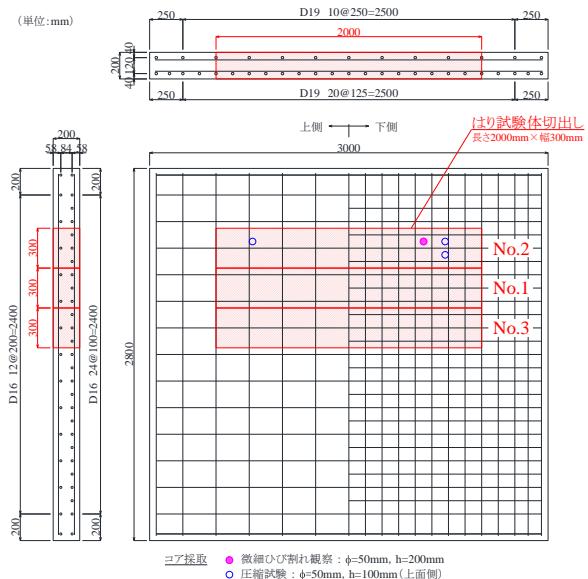
図-1 試験体の概要

本試験では、昭和48年道路橋示方書に準じて製作した鉄筋コンクリート床版試験体から、幅300mm、高さ200mmの矩形断面を有する長さ2000mmの鉄筋コンクリートはり試験体3体（図-1、以下、No.1～3）を切り出して試験に供した。切出しあはり軸方向が床版試験体の配力鉄筋方向に一致するように行い、後述する試験

装置の性能や試験体への作用応力を考慮して寸法を決定している。試験体の断面内には、引張鉄筋としてD16（SD345）が3本、圧縮鉄筋としてD16（SD345）が1本または2本配置されており、切出しに際して切断した鉄筋の定着加工は行っていない。

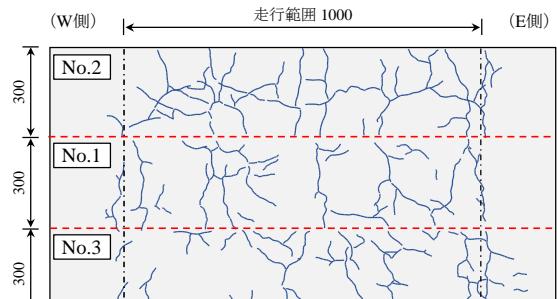
(a) 上面のひび割れ発生状況

図-2は、試験開始前における試験体の損傷状況であり、図中の「E側」、「W側」は試験装置への設置方向（図-3）を指す。図-2(a)および(b)より、はり試験体の切出し位置では、上面の全体および側面の上側鉄筋位置にひび割れの発生を確認できた。上面のひび割れ幅は概ね0.2mm以下であり、E側500mm付近で最大となっていた。また、側面のひび割れは0.2～0.5mmであった。

図-2 試験体コンクリートの損傷状況

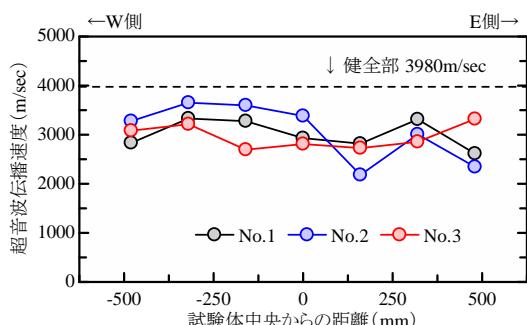
(c) 鉛直方向の超音波伝播速度

図-2(c)に、試験体高さ方向に計測したコンクリートの超音波伝播速度の分布を示す。図より、初期状態での超音波伝播速度は概ね2500～3500m/secであり、部分的に2000～2500m/secになる箇所もあった。ひび割れが確認されなかった箇所での超音波伝播速度は4000m/sec程度であったことから、いずれの試験体も軸方向全体にわたってASR促進の影響を受けていたと言える。また、W側と比較してE側で超音波伝播速度が小さい傾向があり、上面ひび割れ幅の状況も併せると、E側で相対的にASRの進行程度が大きかったと考えられる。

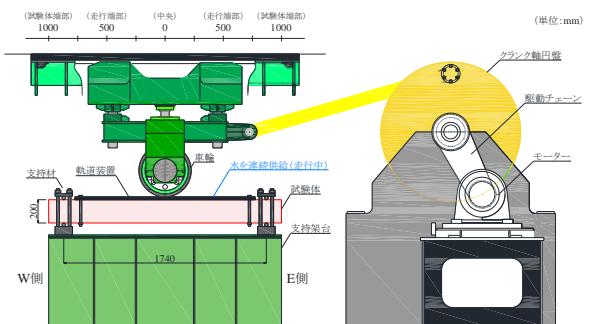
図-3 輪荷重走行試験の概要

図-3 に輪荷重走行試験の概要を示し, 以下にその詳細を説明する.

試験には, 寒地土木研究所所有のクランク式小型輪荷重走行試験機²⁾を使用した. 本試験機は, 台車部に幅 190mm の鉄輪を装着しており, 油圧ジャッキを用いて 20~40kN の任意荷重を試験体に作用させたまま, 1m の範囲を 1 時間当たり約 1500 往復の速度で走行できる.

試験体の支持は, 試験体中央から ±870mm (支点間隔 1740mm) の位置に設置した丸鋼により行い, 輪荷重走行に伴う試験体の浮き上がり等を防止するため, 支点直上の上面にも丸鋼を設置してアンカーボルトで上下に挟み込んだ. また, 試験体端部付近では, アングル材を設置して試験体のずれを防止している.

走行中の輪荷重は, No.1 で 20kN, No.2 で 30kN, No.3 で 35kN とした. これらは, 本試験条件を集中荷重が作用する単純はり(コンクリート引張断面を無視)と仮定して計算したコンクリート圧縮緑応力が, 道路橋示方書³⁾に規定される RC 床版に対するコンクリートの曲げ圧縮応力度制限値の 1~2 倍程度となるように設定した.

輪荷重は, コンクリート養生マット, ゴム板(厚さ 10mm), ベニヤ板(厚さ 10mm), 鋼板(厚さ 6mm)を

積層した軌道装置を介して試験体に作用させた. 鉄輪による輪荷重走行試験では, 載荷面積を確保するために鋼製ブロックを介して輪荷重を作用させるのが一般的だが⁴⁾, ブロック縁端部の支圧が砂利化発生に影響することが懸念されたため, 本試験ではゴム板を設置した.

走行中は, 滴下方式により試験体中央の上面に 24 時間当たり 1.74L の速度で連続的に水を供給することで, 上面全体を湿潤状態に保った. ここで水の供給は, 供給した水が湿潤状態を保持するために上面全周に設置

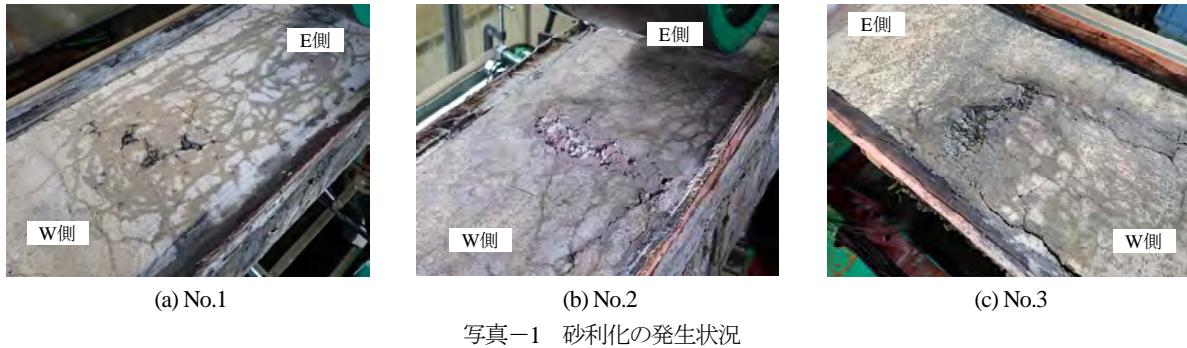
写真一1 砂利化の発生状況

写真一1に、各試験体における砂利化の発生状況を示す。砂利化に関しては、その状態を表す明確な定義がないことから、本研究では、上面でコンクリートのセメント固化物が消失して骨材が露出する範囲が100mm程度に達した状態と定義した。いずれの試験体も試験体中央からE側走行端部の間で砂利化に至っており、そのときの走行回数はNo.1で179.5万回、No.2で67.5万回、No.3で20.7万回であった。

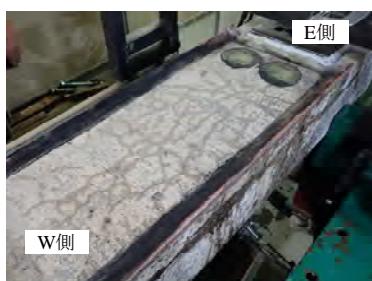
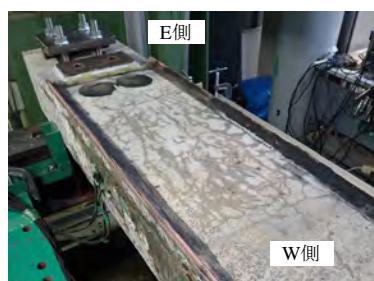
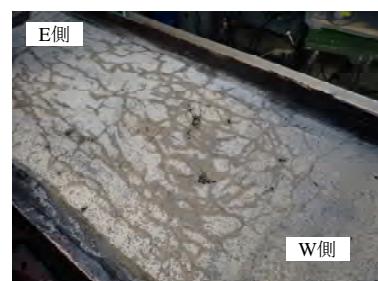
写真-2 上面の損傷進行過程 (No.1)

走行を開始してしばらく外観上の変化が見られなかった後、上側鉄筋位置の水平ひび割れから漏水が生じた。漏水はE側を起点に発生しており、ASR膨張の進行が大きかったE側上面から浸入して水平ひび割れに達した水が、輪荷重走行に伴ってはり軸方向に浸透していくものと考えることができる。

その後、No.1～3の順に109万回、44万回、8.2万回のときに上面に軸方向ひび割れの発生が確認され、その直前には、かぶりコンクリートに白色析出物が付着して、その付着範囲がはり軸方向および厚さ方向に拡大していく様子が確認された。析出物の付着範囲拡大は、上面から深さ方向ではなく上側鉄筋位置から上面に向かう特徴があり、コンクリートの損傷が、上面からの水の浸透ではなく、前述した水平ひび割れを通じてはり軸方向に浸透した水によりもたらされていたと言える。

損傷段階Iの後、走行回数の増加につれて上面における軸方向ひび割れの発生間隔は小さくなり、No.1では167万回、No.2では58.5万回、No.3では13万回になると、高密度化したひび割れに挟まれる領域が走行停止後（水の供給停止後）も湿潤状態に保たれるようになった。この間、側面では水平ひび割れから泥状物質が滲出する様子が観察されており、かぶりコンクリートからセメント分が溶出して空隙が増加した結果、上面に滲水が生じやすくなったものと考えられる。

損傷段階IIの後、10万回程度の走行を経て上面の砂利化に至った。砂利化に至る直前には、上面でひび割れが円状に進展して、その内側の領域で面的な湿潤領域が形成されていることを確認した。また、側面における泥状物質の滲出量の増加、上面から2cm程度の深さに水平ひび割れが発生してかぶりコンクリートが層状に剥離する様子が観察された。

(a) 段階I : 109万回

(b) 段階II : 167万回

(c) 段階III : 174.5万回

段階	損傷進行の特徴		走行回数			写真
	上面	側面	No.1	No.2	No.3	
I	・ASRの進行によるはり軸方 向ひび割れの発生	・かぶりコンクリートへの白 色析出物の付着 ・水平ひび割れからの土砂混 じりの漏水	109万回 まで	44万回 まで	8.2万回 まで	写真-2(a) 写真-3(a)
II	・はり軸方向ひび割れの高密 度化 ・ひび割れ間に湿潤領域が形 成	・水平ひび割れからの泥状物 質（コンクリートから溶出 したセメント分）の滲出	167万回 まで	58.5万回 まで	13万回 まで	写真-2(b) 写真-3(b)
III	・円状のひび割れおよび湿潤 領域の形成 ・セメント固化物の消失と砂 利化の発生	・水平ひび割れからの泥状物 質の滲出量の増加 ・かぶりコンクリートの層状 剥離	179.5万回 まで	67.5万回 まで	20.7万回 まで	写真-2(c) 写真-3(c)

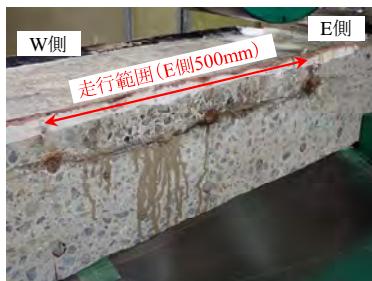
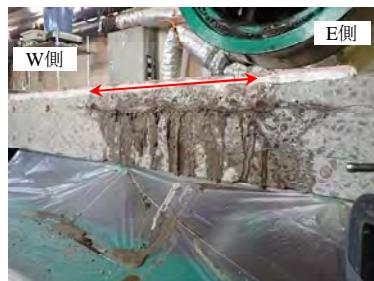
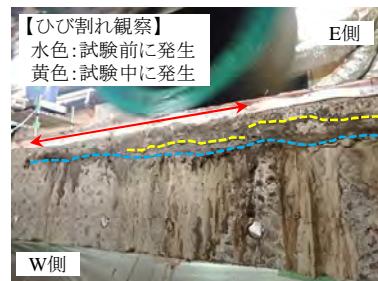
写真-3 側面の損傷進行過程 (No.2)

(a) 段階I : 44万回

(b) 段階II : 58.5万回

(c) 段階III : 65万回

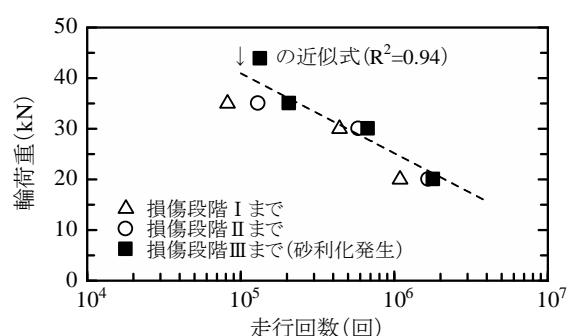
図-4 輪荷重と各損傷段階までの走行回数の関係

図一4は、各試験体における輪荷重の大きさと砂利化発生までの走行回数の関係であり、輪荷重が小さいほど走行回数は増加した。また、両者の間には片対数軸上で線形関係が成立し、本研究において次式により線形近似（決定係数 $R^2=0.94$ ）できた。

$$P = 119.86 - 15.78 * \log_{10} N_{III} \quad (1)$$

ここで、P：輪荷重（kN）、 N_{III} ：砂利化までの走行回数（回）である。前述のとおり、本試験中にはコンクリートのASRが進行した可能性があるが、式(1)のとおり相関が強い近似式が成立したことから、砂利化までの走行回数を決める要因として輪荷重作用が支配的であったと考えられる。

おり、輪荷重と損傷段階IおよびIIに達するまでの走行回数の間には、砂利化発生までの走行回数 N_{III} に着目したときと同様、片対数軸上で線形関係が成立している。また、それぞれの関係は式(2)および式(3)で近似できた。

$$P = 101.49 - 13.37 * \log_{10} N_I \quad (2)$$

$$P = 103.14 - 13.12 * \log_{10} N_{II} \quad (3)$$

ここで、 N_I ：損傷段階Iまでの走行回数（回）、 N_{II} ：損傷段階IIまでの走行回数（回）である。式(1)～(3)を比較すると、三つの損傷段階で近似式の傾きは類似しており、走行開始から砂利化に至る一連の過程において、輪荷重に対して相似的に損傷が進行したと言える。

(図-4、以下、S-N関係)に基づくマイナーの線形累積被害則⁵⁾を適用することで、ASRが進行した床版における損傷進行の実期間（以下、損傷進行期間）を試算した。

試算に当たり、床版上面に作用する圧縮応力の大きさおよび回数により損傷段階 I～III に達するまでの走行回数を評価できる、すなわち、図-4 の縦軸を圧縮応力としても走行回数との間に線形関係が成立するという仮定を設定し、実橋床版上面の圧縮応力頻度を調査した。

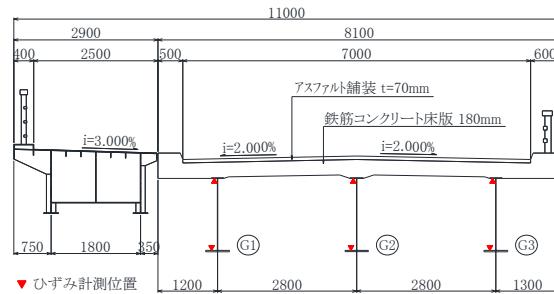
図-6 対象橋梁の断面図（P4～A2）

図-6 に、応力計測が実施された箇所の断面図を示す。計測箇所では、厚さ 180mm の床版が 3 主桁（床版支間 2800mm）で支持されており、各主桁の上下フランジにおいて平日 24 時間の応力計測が実施されている。計測のサンプリングは 200Hz であり、計測結果にピークバレー法を適用して応力頻度を求めている。

床版上面の応力推定は、主桁 1 本および床版からなる合成桁の断面計算により行った。鋼桁部分の断面は設計図書より設定し、床版部分の厚さは 180mm、幅は床版の有効幅とした。また、ハンチおよびアスファルト舗装の断面も考慮している。計算に使用した静弾性係数は、鋼桁が 200kN/mm^2 、コンクリートが 27.0kN/mm^2 、アスファルト舗装が 2.7kN/mm^2 であり、舗装には、本橋梁の架橋位置における 10 月上旬の日最高気温、および、北海道における外気温と路面温度の関係の調査結果^⑨を参考に、舗装温度 25°C での特性^⑩を与えた。

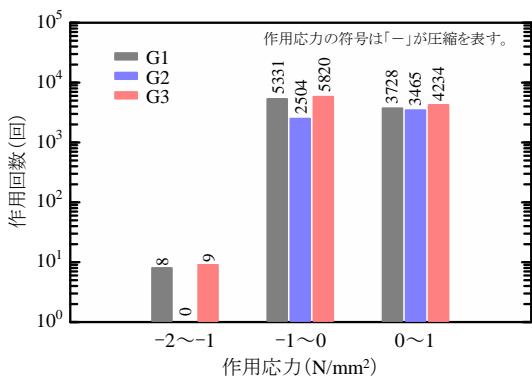
図-7 床版上面の応力頻度の推定結果

図-7 に、下フランジの応力頻度から推定した床版上面の応力頻度を示しており、G1 桁および G3 桁上で圧縮縁応力が大きく、作用回数も多くなっていた。また、計測期間中の最大圧縮縁応力は G1 桁および G3 桁上で $1 \sim 2 \text{N/mm}^2$ 、G2 桁上で $0 \sim 1 \text{N/mm}^2$ と推定された。
