報告

超速硬高韌性繊維補強コンクリートを用いた 橋面コンクリート舗装の供用性評価

橋面コンクリート舗装は、道路橋床版の耐荷性・疲労耐久性および物質浸透抵抗性の向上が期待できる工法である。本報告では、富山市内の新屋橋に施工した超速硬高韌性繊維補強コンクリートを用いた橋面コンクリート舗装について、供用4年目における調査結果を報告する。調査の結果、浮きやはく離は見られず一体性は確保できており、すべり抵抗性や乗り心地などの走行性能についても適正な値が維持されていることを確認した。

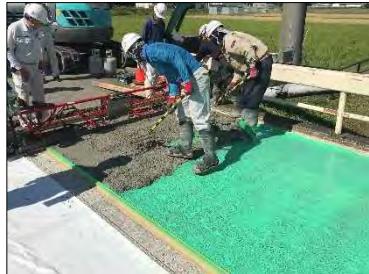
写真-1 敷き均し状況¹⁾

超速硬高韌性繊維補強コンクリートの製造は材料ホッパ、搬送装置、計量器付ミキサを車載した小型現場練り製造装置を使用した。製造したコンクリートは一輪車で打設箇所へ搬送し、人力で粗く均したあと、移動式締固め装置で敷き均しおよび締固めを行った(写真-1)。その後、被膜養生剤を散布しながらコテ、トロウェル、トンボを用いて抑え、箒目を付けて表面を仕上げた(写真-2)。

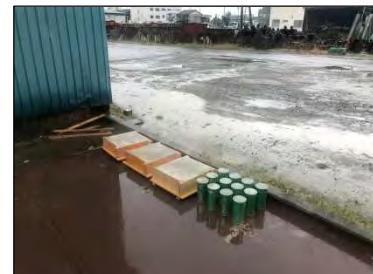
写真-3 供試体の暴露状況

×200mm)を、接着強度用として平板供試体(400×400×130mm)をそれぞれ作製した。平板供試体については、模擬コンクリート床版として、NEXCO試験法439(床版上面における断面修復用補修材の試験方法)に規定される下地材B(400×400×100mm)を使用した。当該下地材Bの型枠面について、新屋橋における橋面コンクリート舗装の施工仕様と同様に、スチールショットブラストで下地処理した後に接着材を全面塗布し、コンクリートを30mm厚で打設した後、被膜養生剤を噴霧してから金鑄仕上げとした。作製した供試体は、翌日まで新屋橋で保管した後、新屋橋と同一町内である株式会社婦中興業(富山市婦中町速星478番地)の雨掛かりのある敷地内に屋外暴露した(写真-3)。供試体は4章に示す所定の材齢・方法において評価試験を実施した。

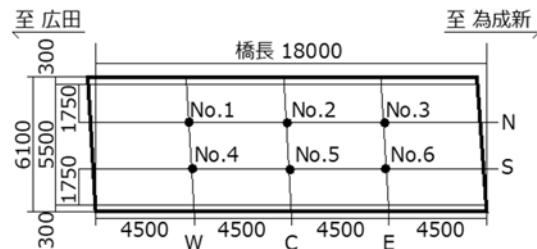
図-1 調査位置図

所定の一体性・走行性能を確保していることの確認、また施工直後から供用による変化の確認を目的に路面調査を実施した。調査位置を図-1に示す。新屋橋は、片側1車線の比較的幅員の狭い橋梁であり、通行車両は中央ライン付近を走行すると予想されたため、幅員の中央付近に調査位置を設けた。調査項目を表-2に示す。全面における目視によるひび割れ・路面状況、同じく全面における打音およびコンクリートテスタによるはく離・浮きの有無の確認、測線NおよびSにおけるマルチロードプロファイラ(MRP)による平たん性・国際ラフネス指数(IRI)、測線W、CおよびEのMRPによる横断勾配・わだち掘れ、測点1~6におけるサンドパッキング法による表面粗さ、同じく測点1~6における振り子式スキッドレジスタンステスタおよび回転式すべり抵抗測定器(DFテスタ)によるすべり抵抗の6項目とした。

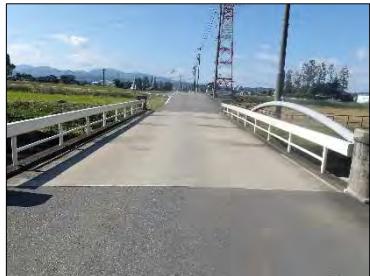
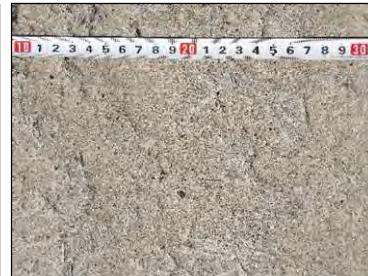
写真-4 供用中の新屋橋

供用中の新屋橋の全景および舗装路面を写真-4に示す。目視による調査の結果、供用4年後において橋梁全体を通してひび割れや舗装表面の変状は確認されなかった。

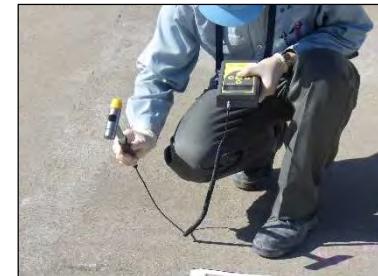
写真-5 コンクリートテスタによる調査状況

打音検査による調査の結果、はく離・浮きは認められなかった。また、打音と併せてコンクリートテスタを用いて、はく離・浮きの可能性を調査した(写真-5)。本コンクリートテスタは、加速度センサを内蔵したハンマーでコンクリートを打撃した際の、衝突時の時間あたりの加速度の変化から打撃力波形を算出し、コンクリート表面近傍の劣化状況を検査するものである。調査の結果、はく離・浮きの可能性があると判断される箇所はなかった。これらの結果から、施工した橋面コンクリート舗装は良好な一体性を確保していることが確認された。

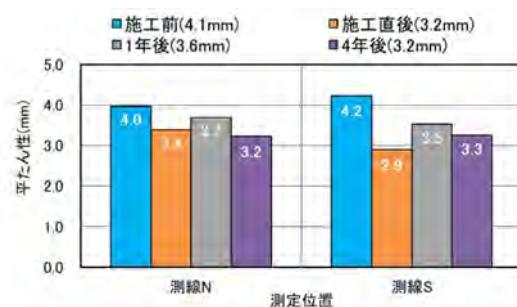
図-2 平たん性の測定結果

マルチロードプロファイラ(MRP)による平たん性の評価結果を図-2に示す。測定延長が短いため、平たん

性の測定結果は参考値として扱う。施工前の既設コンクリート舗装の平たん性に比べて、橋面コンクリート舗装の施工直後および供用1年後、4年後のそれは小さく、平たん性が改善すると共に供用4年での変化は大きくなない。

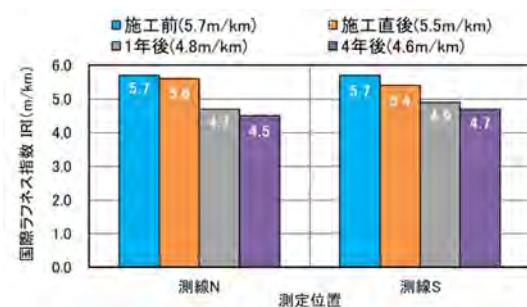
図-3 IRIの測定結果

MRPによって得られた縦断プロファイルから算出した国際ラフネス指数（IRI）を図-3に示す。IRIは舗装表面の凹凸に関する評価指標であり、乗り心地と相関があるとされている。表-3に舗装標準示方書⁴⁾で示されるIRIの限界値を示す。IRI限界値は、標準速度40km/hのヤードおよび市内道路では11.0、標準速度60km/hの一般道路では7.0とされており、これに対して新屋橋に施工した橋面コンクリート舗装はIRIが4~6であることから、乗り心地に関して問題ない状態であると考えられる。また供用における悪化も見られなかった。

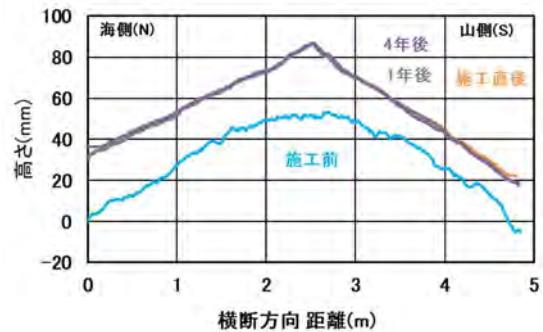
図-4 測線Cにおける横断プロファイル

側線Cにおける施工前後および供用1年後、4年後の横断プロファイルを図-4に示す。既設コンクリート舗装面の横断勾配の約2%に対し、施工後の橋面コンクリート舗装面のそれもほぼ同じ勾配であり、供用による変化も確認されなかった。また横断プロファイルを見る限り、施工前から通じて明確なわだち掘れは生じていなかった。コンクリート舗装はアスファルト舗装と比較して、わだち掘れが生じにくいことは一般に知られることだが、新屋橋はこれに加えて有効幅員が5.5mと狭く明確な二車線道路とは言い難いため、対向車が来ない際はほぼ道路の中央付近を走行するものと想定され、走行位置が不明瞭であること、また大型車両の走行が少ないことが理由として考えられる。

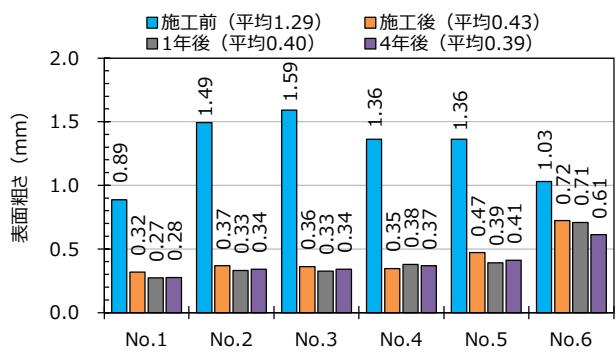
図-5 表面粗さの測定結果

サンドパッティング法による表面粗さの測定結果を図-5に示す。側点ごとに変動はあるものの、表面粗さは施工前より施工後のほうが低い値となっており、比較的凹凸の少ない路面に仕上がっていることが確認できる。供用による変動に着目すると、No.1~No.5の変動はほとんど見られないに対し、No.6のそれは徐々に低下している。No.6は他の点と比較して施工直後の値が大きいことから、比較的表面粗さの大きい状態から凸部のモルタルがすり減ることで凹凸が減少し表面粗さが低下したと推察される。

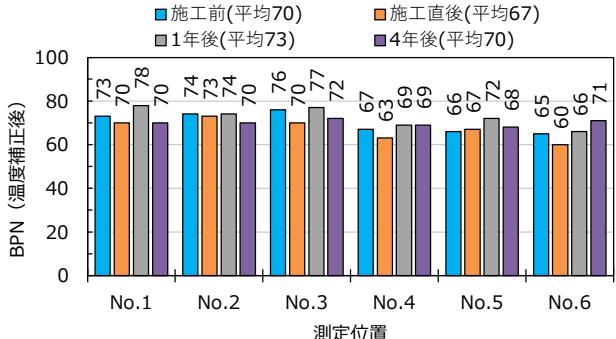
図-6 すべり抵抗値（BPN）の測定結果

振り子式スキッドレジスタンステスターによるすべり抵抗値（BPN）の測定結果を図-6に示す。BPNは、舗装調査・試験法便覧における補正式⁵⁾を用いて温度補正を行った結果である。舗装設計施工指針では、BPNによる評価適用例として、「舗装材料のすべり抵抗性について湿潤路面で歩行者や自転車がすべりやすさを感じない抵抗値の目標としてBPN値で40以上とすることがある。」とされており⁶⁾、地方自治体などで準用されている。車道部のすべり抵抗値は、NEXCO規格においてBPN値

で60以上（暫定運用値）とされており⁷⁾、維持修繕で舗装を切削オーバーレイした後の管理に準用されている。新屋橋に適用した橋面コンクリート舗装面のBPNは、いずれの測点においても60以上であり、歩道および車道として必要とされるすべり抵抗が確保されている。また施工直後から供用4年後にかけて大きな変化はなく、車両走行によるすべり抵抗性の低下は確認されなかった。

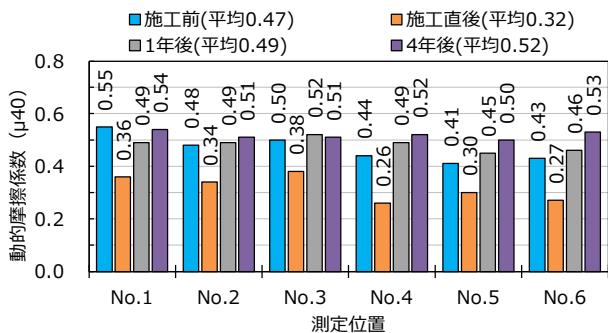
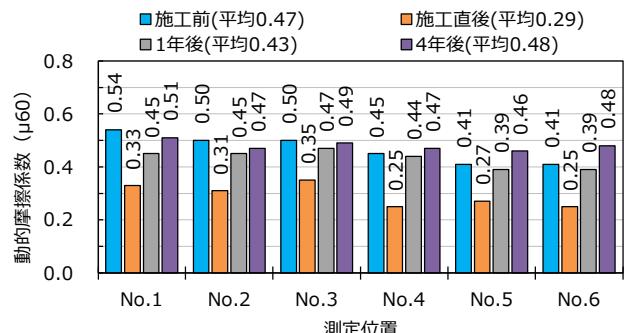
図-7 動的摩擦係数の測定結果

DFテスターによる動的摩擦係数の測定結果を図-7に示す。橋面コンクリート舗装面の動的摩擦係数は、施工直後は0.29~0.32であったが、供用1年後は0.43~0.49、供用4年後は0.48~0.52とすべり抵抗が向上していることが確認された。これは、コンクリートの打ち込み時に散布した被膜養生剤（エチレン酢酸ビニルエマルション）や仕上げ面に露出した補強繊維（ポリプロピレン繊維）が施工直後のすべり抵抗性を低下させたものと推察さ

れ、車両の走行や雨水が路面を流れることなどにより除去されてきたことが影響しているものと考えられる。NEXCO 規格では、動的摩擦係数による評価適用例として、アスファルト混合物の種類で異なるものの、新設の管理基準値は 80km/h の条件で 0.25 以上もしくは 0.35 以上が設定されている⁷⁾。また、道路維持修繕要綱によると、アスファルト舗装およびコンクリート舗装に対する維持修繕要否判断の目標値の一つとして、すべり抵抗測定車によるすべり摩擦係数 0.25 を示している⁸⁾。この目標値の条件は、自動車専用道路では 80km/h、一般道路では 60km/h、路面は湿潤状態である。すべり摩擦係数と動的摩擦係数の相関性については、舗装調査・試験法便覧に速度が 40km/h および 60km/h では相関性が認められており、式(1) および式(2) に示す関係式が示されている。

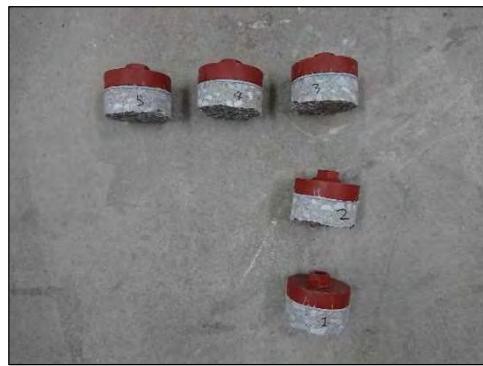
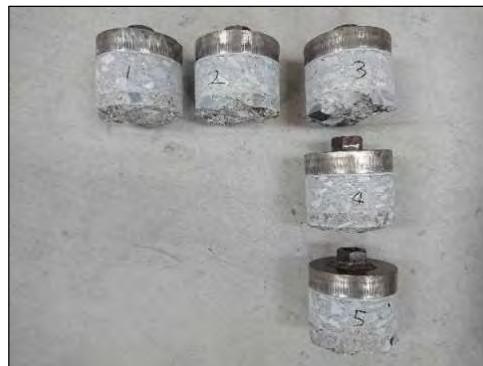
写真-6 接着強度試験における破断部位

材齢 2 日における接着強度は 2.7N/mm^2 であり、一般に求められる 1.0N/mm^2 を十分に超えていた。材齢 359 日および材齢 1501 日における接着強度は、圧縮強度と同様に材齢とともに強度が増進していることが確認された。接着試験における破断状況を写真-6 に示す。材齢 359 日の接着強度は 3.5N/mm^2 と十分な強度である一方、超速硬高靱性繊維補強コンクリートの凝集破壊により破断していた。それに対し、材齢 1501 日では接着強度は 4.5N/mm^2 となり、さらに下地コンクリートで破断していることから、材齢の経過による超速硬高靱性繊維補強コンクリートの直接引張強度の向上が確認された。また、いずれの材齢においても界面による破断がないことから、超速硬高靱性繊維補強コンクリートと下地コンクリートは良好な一体性を有していると判断できる。本結果は供試体によるものであり、実際に交通荷重を受けたものではないものの、実橋の打音検査にて浮き・はく離は確認されなかつたことから、施工された橋面コンクリート舗装についても良好な付着特性を有しており、一体性が保持されていることが期待される。
