第6章 施工事例

本章では、IH 塗膜剥離の施工事例として以下の20例を紹介する。

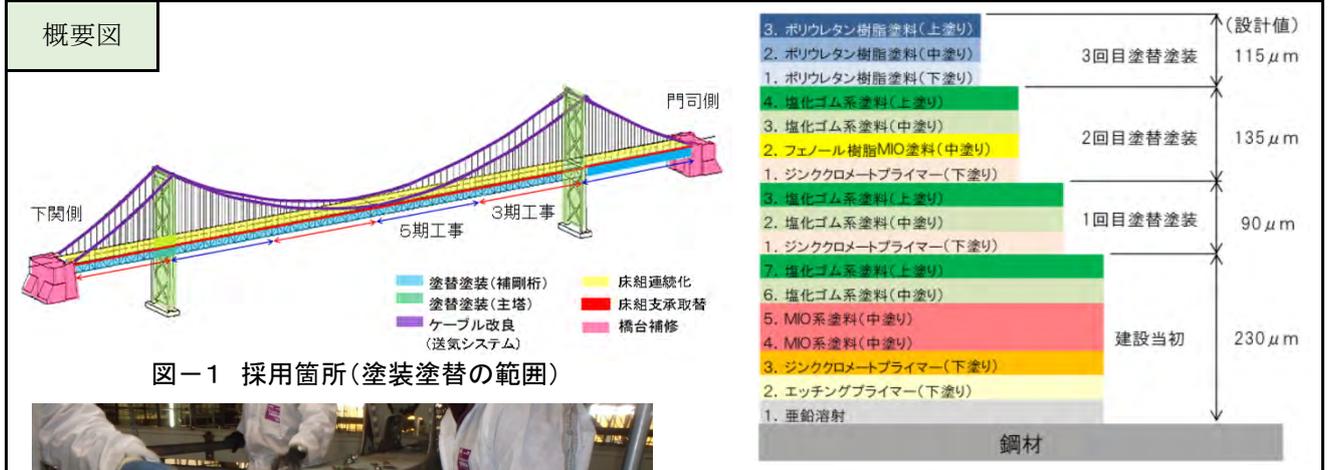
図-1 採用箇所(塗装塗替の範囲)

事例 No.01	金属皮膜に亜鉛溶射を有する補剛桁の塗膜剥離事例(その1)
対象構造物	道路橋__鋼3径間2ヒンジ補剛トラス吊橋
工事内容	金属皮膜の亜鉛溶射層の損傷を最小限に抑えるように、過去3回の塗替塗装がされた厚膜の塗膜を剥離する工事
施工時期	2012年～2016年
採用理由	・亜鉛溶射層の損傷を最小限に抑えるため、素地調整の前に塗膜除去を行う必要があるため。 ・塗膜剥離剤に比べ、施工速度、廃棄物軽減が優位であったため。
採用箇所	補剛桁の狭隘部を除く一般部
剥離塗膜構成	金属皮膜として亜鉛溶射を適用(図-2)

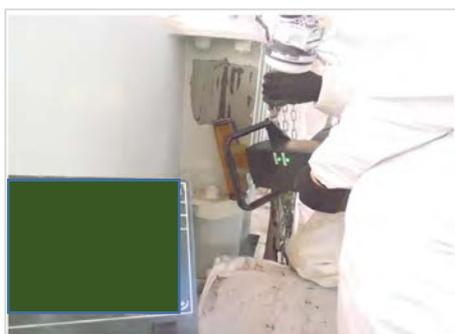
(a)平板部

図-1 IH工法施工状況

概要	装置	横河ブリッジ製40kWとRPR製50kWを併用
	施工	・隅角部(すみ肉溶接部)用加熱コイル(横河ブリッジ製)を使用し、IH工法の適用範囲を従来より拡大させた(表-2)。 ・樹脂でカバーされた隅角部用の誘導加熱コイル(横河ブリッジ製)を鋼材表面に滑らせ、既存塗膜をスクレーパーで掻き落とした。
	その他	・塗膜除去後の素地調整は亜鉛溶射層に損傷を与えないように重曹ブラストを実施 ・添接部や狭隘部の塗膜除去は塗膜剥離剤を使用
参考文献	特になし

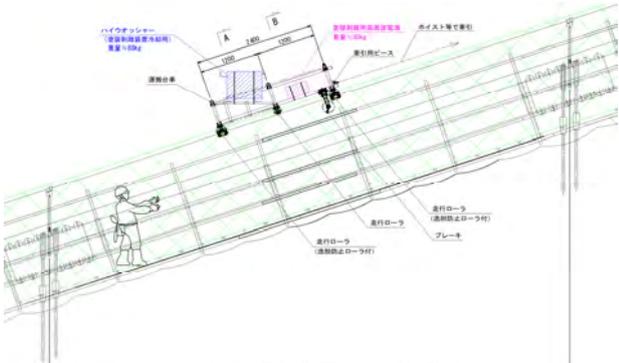
<p>図-1 IH塗膜剥離運搬用移動台車</p>

事例 No.03	金属皮膜に亜鉛めっきを有する吊橋主ケーブルの塗膜剥離事例																																																																																																
対象構造物	道路橋_鋼3径間2ヒンジ補剛トラス吊橋																																																																																																
工事内容	過去4回重ね塗りされた不陸調整材を含む吊橋の主ケーブルおよびケーブルバンドの塗膜除去と再塗装および主ケーブルへの送気設備設置																																																																																																
施工時期	2015年～2017年(1期工事), 2020年～2024年(2期工事)																																																																																																
採用理由	素地調整時の主ケーブルメッキ層の損傷防止と, 高所での使用により飛散した剥離剤による第三者被害を抑制するため																																																																																																
採用箇所	主ケーブル, ケーブルバンド部の一部(1期工事 427m ² , 2期工事 3,708m ²)																																																																																																
剥離塗膜構成	表-1																																																																																																
概要図

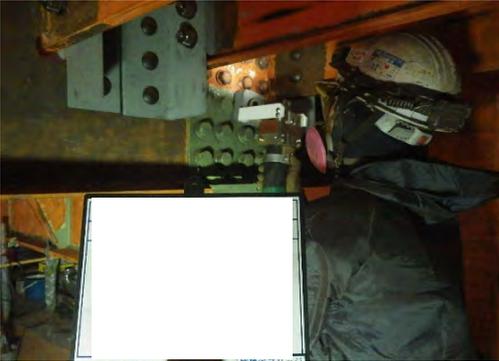
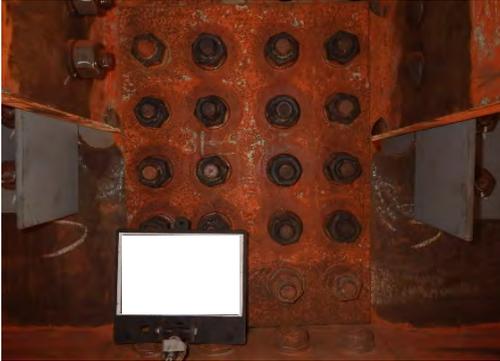
図-1 鋼床版横桁添接部の剥離作業		図-2 IH剥離完了			
概要	装置	横河ブリッジ製40kW				
	施工	<ul style="list-style-type: none"> ・使用した機種 of 加熱コイルは幅が狭いため、鋼床版の平リブ間の塗膜剥離についても十分適用できた。 ・ボルト用加熱コイル、すみ肉溶接部用加熱コイルを併用し、狭隘な個所についても極力IHで塗膜剥離を行った。 				
	その他	IHによる塗膜剥離後の防食下地(鉛丹)は水系剥離剤にて除去した。				
参考文献	特になし

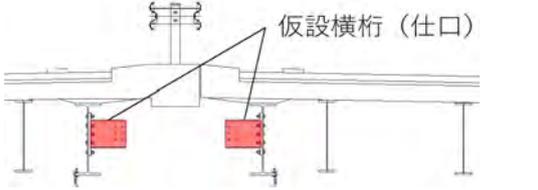
<p>仮設横桁（仕口）</p> <p style="text-align: center;">図-2 仮横桁仕口部材の主桁添接の剥離範囲</p> </div> <div style="width: 45%;">

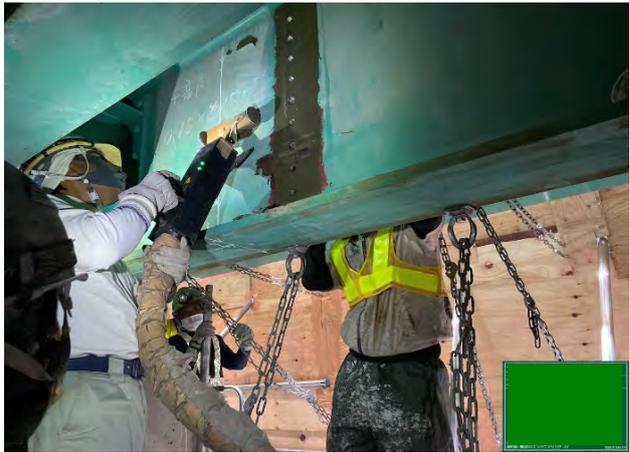
<p style="text-align: center;">図-3 主桁の塗膜剥離状況</p> </div> </div>		分析項目	試験名	溶出試験	含有試験	単位	mg/L	mg/kg	①鉛		280	75000	②六価クロム		0.02未満	1200	③PCB		0.0005未満	0.1未満
分析項目	試験名	溶出試験		含有試験																	
	単位	mg/L	mg/kg																		
①鉛		280	75000																		
②六価クロム		0.02未満	1200																		
③PCB		0.0005未満	0.1未満																		
概要	装置	RPR製50kW																			
	施工	<ul style="list-style-type: none"> ・吊り足場上(通常の作業床)にて、主桁連続化の事前作業として主桁添接範囲の塗膜を除去した。 ・床版取り換え時のたわみ差防止のため、上下線橋梁を暫定的に一体化する。橋梁間を連結するための仮横桁ブラケット仕口添接範囲の塗膜を除去した。 																			
	その他	都市内高速道路の保全工事において、点在する小面積の部材接合部の素地調整に対して、重金属を含む塗膜除去をするために、ブラストの代替として騒音や粉じん発生が少ないIH塗膜剥離を採用した。																			
参考文献	特になし

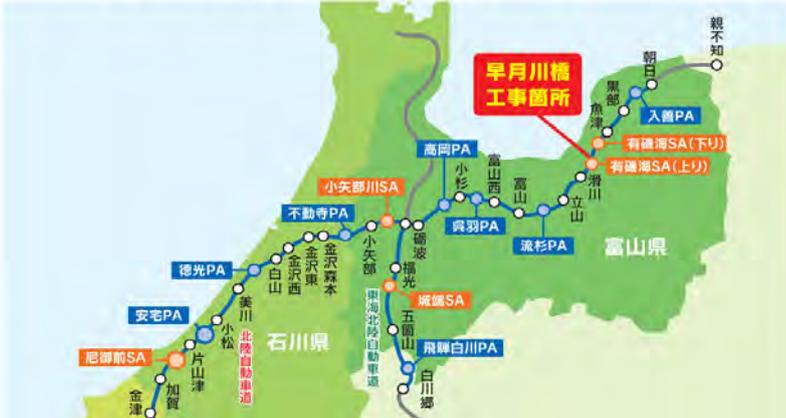
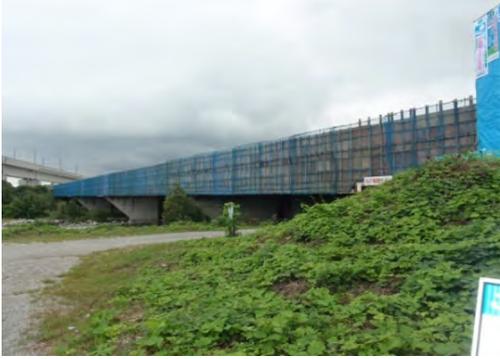
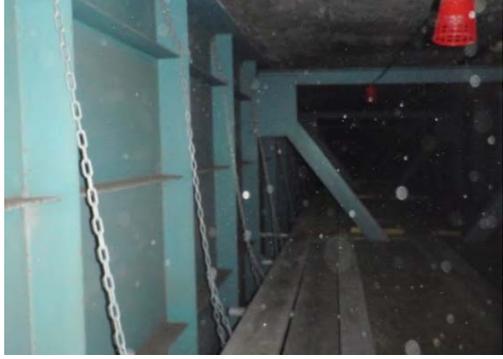
事例 No.09		既存塗膜が過度に厚い場合の塗膜剥離事例(その2)
対象構造物	道路橋 単純合成鋼桁	
工事内容	床版更新工事に伴う鉛を含有する鋼桁既設塗膜をIHにて除去する工事	
施工時期	2017年	
採用理由	塗膜剥離剤と比べ優位であったこと	
採用箇所	一般部, 添接部	
剥離塗膜構成	不明	
概要図	<p>●位置 北陸自動車道 滑川IC～魚津IC間 早月川橋(下り線)(富山県滑川市東金屋～富山県魚津市印田)</p>

概要	装置	RPR製 電圧400Vの誘導加熱式塗膜除去装置
	施工	<ul style="list-style-type: none"> ・車輪のついた誘導加熱ヘッドを鋼材表面に走らせ、既存塗膜をスクレーパーで掻き落とす ・ボルト用アタッチメント誘導加熱ヘッドを使用し、既存塗膜をスクレーパーで掻き落とす
	その他	
参考文献

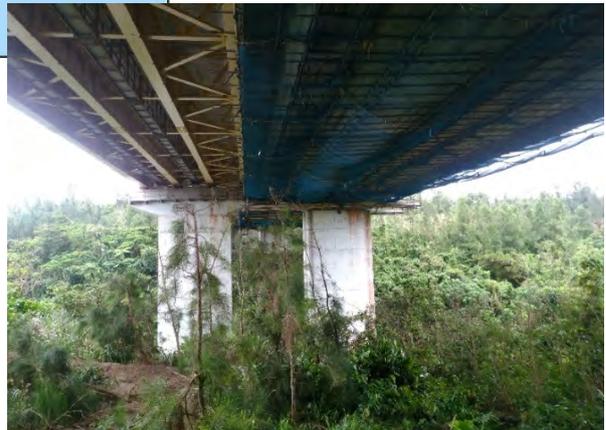
事例 No.10		既存塗膜が過度に厚い場合の塗膜剥離事例(その3)
対象構造物	道路橋 単純合成鋼桁	
工事内容	床版取替工事に伴う鉛を含有する鋼桁既設塗膜をIHにて除去する工事	
施工時期	2019年	
採用理由	塗膜厚が1000 μ m以上と厚く, 塗膜剥離剤と比べ優位であったこと	
採用箇所	一般部	
剥離塗膜構成	不明	
概要図		
概要	装置	RPR製 電圧400Vの誘導加熱式塗膜除去装置
	施工	・車輪のついた誘導加熱ヘッドを鋼材表面に走らせ, 既存塗膜をスクレーパーで掻き落とす
	その他	
参考文献

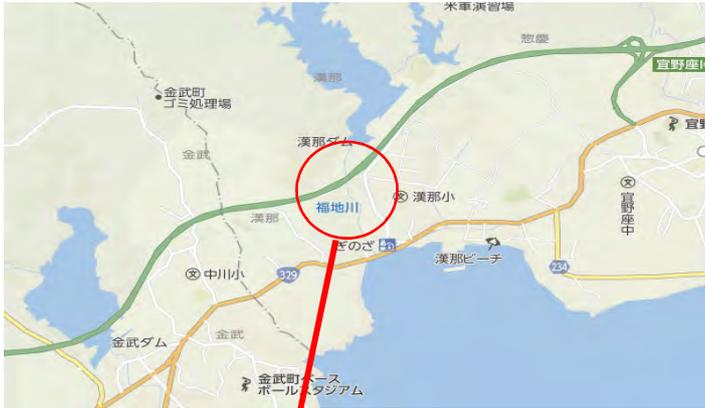
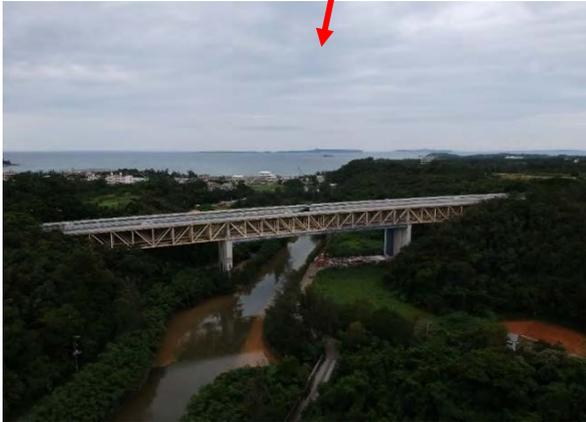
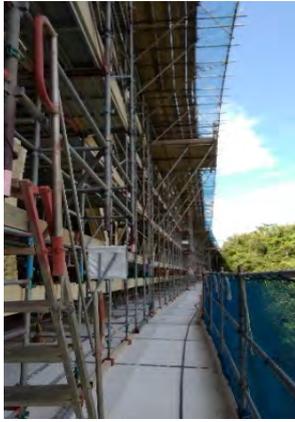
事例 No.11		既存塗膜が過度に厚い場合の塗膜剥離事例(その4)
対象構造物		道路橋 鋼3径間連続トラス非合成桁橋
工事内容		床版取替工事に伴う鉛を含有するトラス橋既設塗膜をIHにて除去する工事
施工時期		2019年～2021年
採用理由		塗膜厚が1000 μ m以上と厚く, 塗膜剥離剤と比べ優位であったこと
採用箇所		一般部
剥離塗膜構成		不明
概要図

概要	装置	RPR製 電圧400Vの誘導加熱式塗膜除去装置
	施工	・車輪のついた誘導加熱ヘッドを鋼材表面に走らせ, 既存塗膜をスクレーパーで掻き落とす
	その他	
参考文献

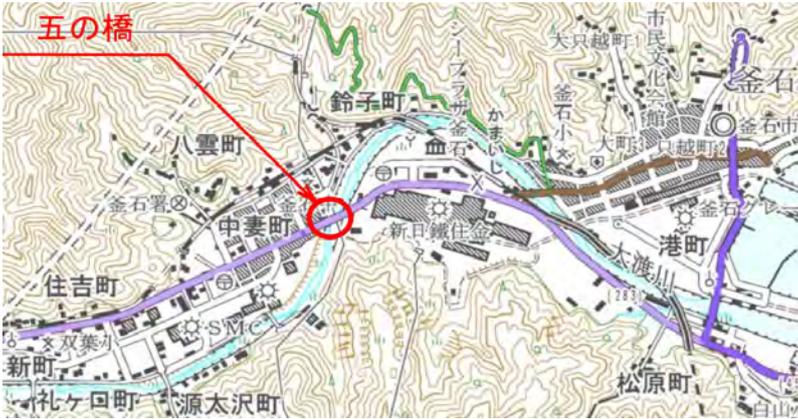
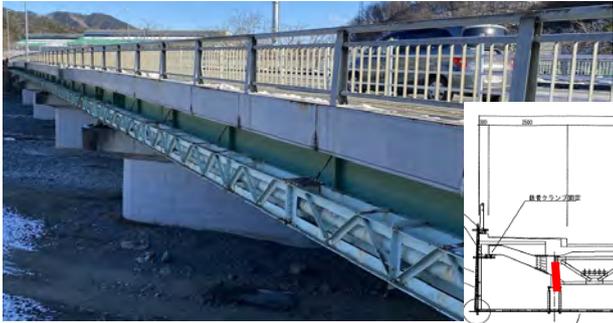
事例 No.13		外桁外面で平滑な施工面に対する塗膜剥離事例
対象構造物	道路橋 単純合成鉄桁	
工事内容	既設塗膜をIHにて除去する工事	
施工時期	2021年	
採用理由	外桁部施工は障害がなく、塗膜剥離剤と比べ優位であったこと	
採用箇所	一般部(外桁部)	
剥離塗膜構成	不明	
概要図

概要	装置	RPR製 電圧400Vの誘導加熱式塗膜除去装置
	施工	・車輪のついた誘導加熱ヘッドを鋼材表面に走らせ、既存塗膜をスクレーパーで掻き落とす
	その他	
参考文献

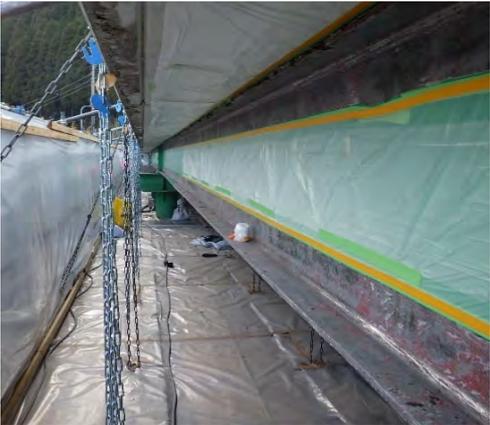
事例 No.15		低温な冬場での施工条件となる場合の塗膜剥離事例
対象構造物	橋側歩道橋 鋼桁 フランジ 対傾構	
工事内容	塩害腐食により鋼桁フランジ周辺の腐食が進行している箇所の塗り替え工事	
施工時期	2018年11月～2019年1月(低温な冬場)	
採用理由	低温な冬場で、剥離剤での塗膜除去が適さないため	
採用箇所	鋼桁フランジ及びフランジ立上り100mm円筒支柱, 対傾構	
剥離塗膜構成	部位1 鉛丹さび止め フタル酸 変性エポキシ ポリウレタン 部位2 エッチングプライマー シアナミド鉛 フタル酸 変性エポキシ ポリウレタン	
概要図

概要	装置	エレクトロリムーバーER200 電力200V 出力 5kW 三相200V 15kVA
	施工	<ul style="list-style-type: none"> ・本体装置で加熱温度を設定し加熱コイルを被塗面に設置(4個の磁石で鋼材に貼り付く) ・リモコンのスイッチを入れて設定温度まで加熱(設定温度に達すると加熱が制御される) ・加熱面をスクレーパーで剥がす
	その他	剥離した面は電動工具で2種ケレンを行い、有機ジンクリッチプライマーによる塗装を実施
参考文献

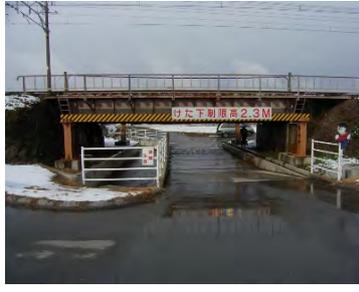
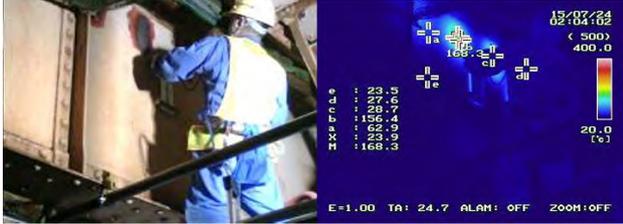
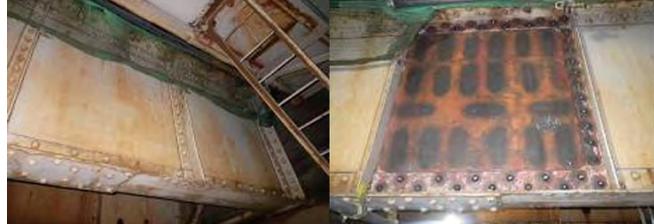
事例 No.16	騒音、粉じんの低減を目的とした試験的な塗膜剥離事例	
対象構造物	鋼鉄道橋 上路プレートガーダ(橋まくらぎ式 リベット構造)	
工事内容	鉄道橋の塗替え塗装にIHによる塗膜剥離を試験的に適用	
施工時期	2015年	
採用理由	鋼鉄道橋の塗替え塗装時の課題である騒音、粉じんの低減が可能な方法として検討した。	
採用箇所	主桁	
剥離塗膜構成	塗装系G(厚膜型変性エポキシ樹脂系塗料4層), 膜厚250~800μm	
概要図

概要	装置	
	施工	<ul style="list-style-type: none"> ・コイルを動かさず、1箇所の加熱時間は1分程度であった。 ・加熱手順として、過加熱防止のため、前の加熱箇所から50cm以上離れた位置を加熱した。 ・サーモグラフィでウェブの鋼材温度を計測して管理した。 ・リベット部もウェブで使用したコイルを使用して塗膜剥離作業を行った。
その他	<ul style="list-style-type: none"> ・事前に撤去桁を使用して、加熱試験を行い、出力と加熱温度の関係性を調べ、現場で適用した。 ・塗膜剥離施工後、動力工具で仕上げた。 ・鉛丹が粉状で残っていたが、事前に新規塗膜の付着力に影響しないことを確認しており、品質には問題ないと判断した。 	
参考文献	柿添智之、瀧本一也、中山太士、坂本達朗、廣畑幹人:鋼鉄道橋の塗膜除去に対する高周波誘導加熱の適用性検討、鋼構造年次論文報告集、第24巻、pp.723-728、2016.11

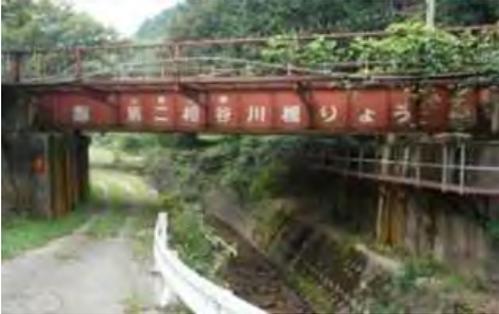
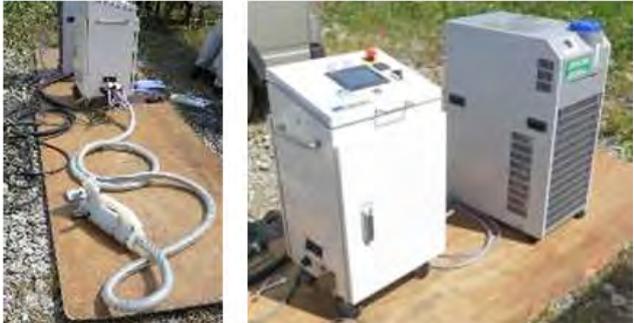
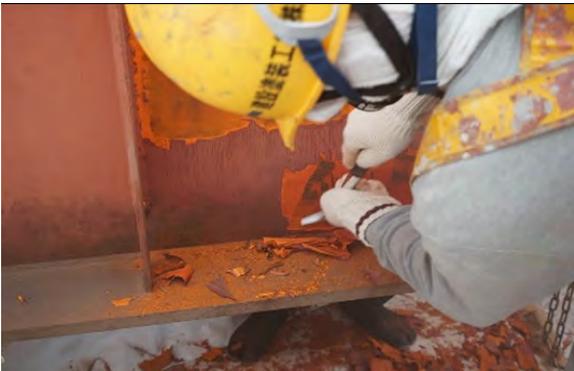
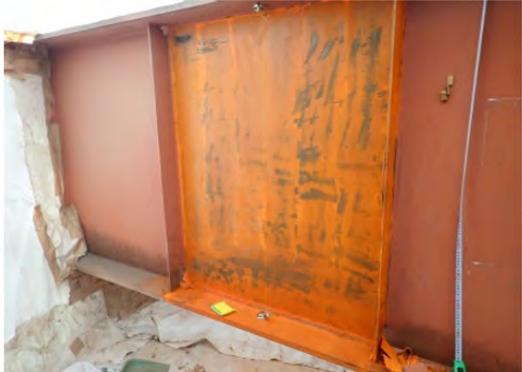
事例 No.17	動力工具に代わる方法の検討事例	
対象構造物	鋼鉄道橋 上路プレートガーダー(橋まくらぎ式 溶接構造) 1975年架設	
工事内容	鋼鉄道橋の塗替え塗装時の素地調整方法として, IHを含む各種手法を施工し比較検討した.	
施工時期	2018年3月	
採用理由	鋼鉄道橋の塗替え塗装施工時の動力工具に代わる素地調整方法として最適な方法を検討したが, その方法の一つとして採用	
採用箇所	主桁ウェブ	
剥離塗膜構成	塗装系B(鉛丹さび止め塗料+長油性フタル酸樹脂系塗料3層) 膜厚180~250μm	
概要図

概要	装置	ハンディCT30kW 高周波電源
	施工	<ul style="list-style-type: none"> ・塗膜剥離剤および動力工具等のケレン方法の一つとして, IHを試験的に適用した. ・当該橋梁の塗膜は薄膜であり, 施工性が厚膜よりも悪く, 鉛丹系塗膜が残存した. ・粉じんや騒音の環境面ではIHが他工法に比べて優位であった.
	その他	・IH施工後は, 動力工具による素地調整を実施した.
参考文献	佐藤 和久(JR西日本), 大塩 清太郎(JR西日本), 中山 太士(JR西日本), 坂本 達朗(鉄道総研): 鋼鉄道橋に対する種々の素地調整手法の作業性評価, 鉄構塗装技術討論会発表予稿集, Vol.42th Page.109-118 (2019.10.25)

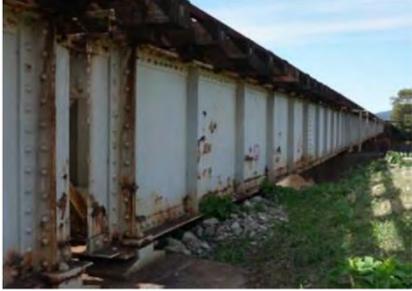
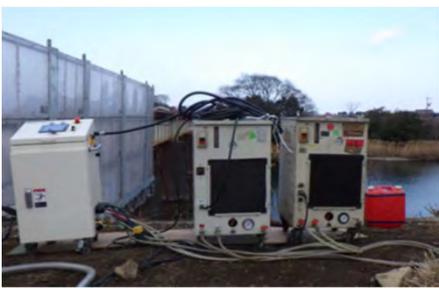
図-1 対象橋梁	図-2 IH機器

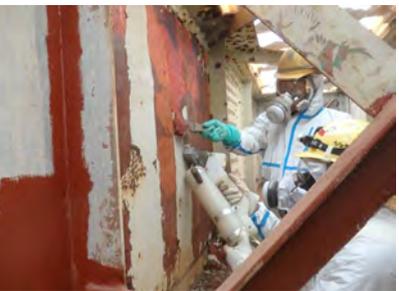
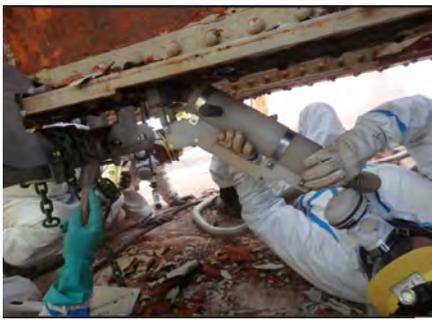
図-3 施工状況(ウェブ)	図-4 施工状況(下フランジ)

図-5 施工状況(加熱裏面ウェブ)	図-6 仕上がり状況
概要	装置	ハンディCT30kW 高周波電源
	施工	<ul style="list-style-type: none"> ・IH施工後, 鉛丹さび止め塗料が残存した。 ・IH施工後の素地調整は動力工具を適用した。 ・騒音測定の結果, 他工法に比べて優位な結果となった。 ・ウェブの施工性はブラスト, 動力工具に比べて劣り, リベット部はブラストより劣るが, 動力工具より優れていた。 ・加熱時のウェブの変形量は最大10mmであったが, 施工後は鋼鉄道橋の製作誤差以内になった。
	その他	・試行した素地調整方法等は, 動力工具, ブラスト(湿式・乾式), レーザー, IHとした。
参考文献	和田直樹(JR西日本), 佐藤和久(JR西日本), 中山太士(日綜産業), 坂本達朗(鉄道総研):鋼鉄道橋に対する種々の素地調整手法の作業性評価, 鉄構塗装技術討論会発表予稿集, Vol.45th Page.99-108 (2022.10)

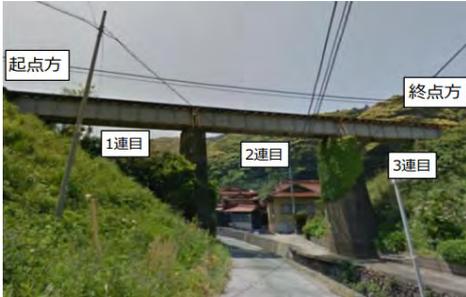
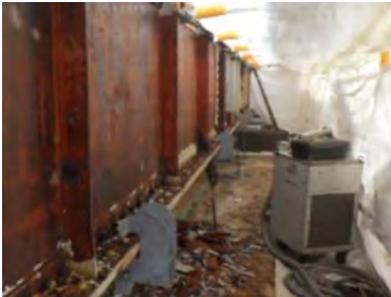
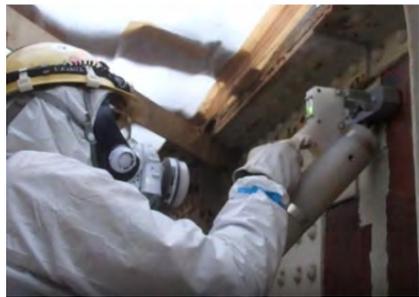
図-1 対象橋梁	図-2 IH機器

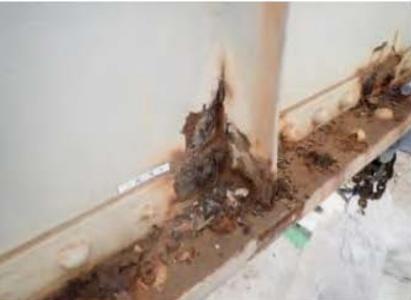
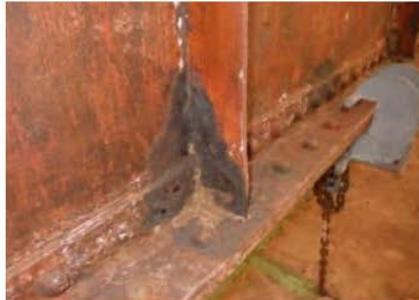
図-4 施工前	図-5 IH+動力工具施工後

図-6 ブラスト後	
概要	装置	ハンディCT30kW 高周波電源
	施工	<ul style="list-style-type: none"> •1連目は動力工具のみ, 2連目はIH+動力工具+ブラスト, 3連目はブラストのみの施工とした. •施工時間の短い順に3連目(ブラストのみ)>2連目(手工具&動力工具のみ)>1連目(IH+手工具&動力工具+ブラスト)になった. •主桁ウェブの施工性は良かったが下フランジの施工性は悪かった. •腐食箇所の施工性も極端に低下した.
	その他	<ul style="list-style-type: none"> •IH機器を設置するために, 耐荷性の高い先行床施工式フロア型システム吊足場を採用した. •事前に塗膜を除去した場合, しない場合に比べて, ブラストの研削材の使用量を大幅に削減することができ, 施工性も向上した.
参考文献	土井大雅(日綜産業), 中山太士(日綜産業), 増田泰久(日綜産業), 和田直樹(JR西日本), 坂本達朗(鉄道総研):鋼鉄道橋におけるブラストの施工性の検証, 鉄構塗装技術討論会発表予稿集, Vol.45th Page.109-118 (2022.10.21)
