### 3.4 位置情報と連携した鋼床版疲労損傷評価技術の開発および適用

#### 3.4.2 自走型渦流探傷装置の概要

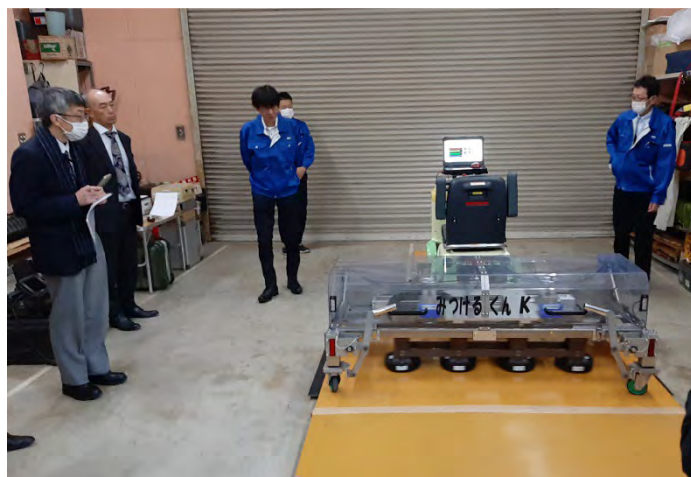
図-3.4.2 機器外観（左）と亀裂に対するセンサの動き（右）

自走型渦流探傷装置は、4チャンネル渦流探傷センサ部、検出装置、電源装置および全体を牽引する走行装置等から構成される。本装置は、専用に開発した渦流探傷コイル4基を有し、1基当たりＵリブの溶接線1線の検査ができる。また、き裂に直交するように渦流探傷コイルを橋軸直角方向に1回/秒の速度で往復可動させながら、規定の速度(5cm/秒=3m/分)で橋軸方向に牽引する。

機器外観を図-3.4.2に示す。一度の検査で片側の輪荷重載荷ラインの4溶接線を同時に検査可能とな

る。また、左右の輪荷重載荷ラインをそれぞれ走行することで、1車線分の検査ができる。なお、この検査では、デッキプレート貫通き裂の上をセンサが直交した際に、き裂の信号を検知する。デッキプレート貫通き裂の判定は、前進しながら3回以上のき裂信号を検知した場合とした。そのため、規定の速度では検出限界をデッキプレート表面のき裂長10cmと設定しているが、検査速度を遅くした場合、検出限界は検査速度に応じて小さくなり、検査速度を早くした場合の検出限界は大きくなる。(3.4.2)

渦流探傷コイル（4基）が左右に往復可動する

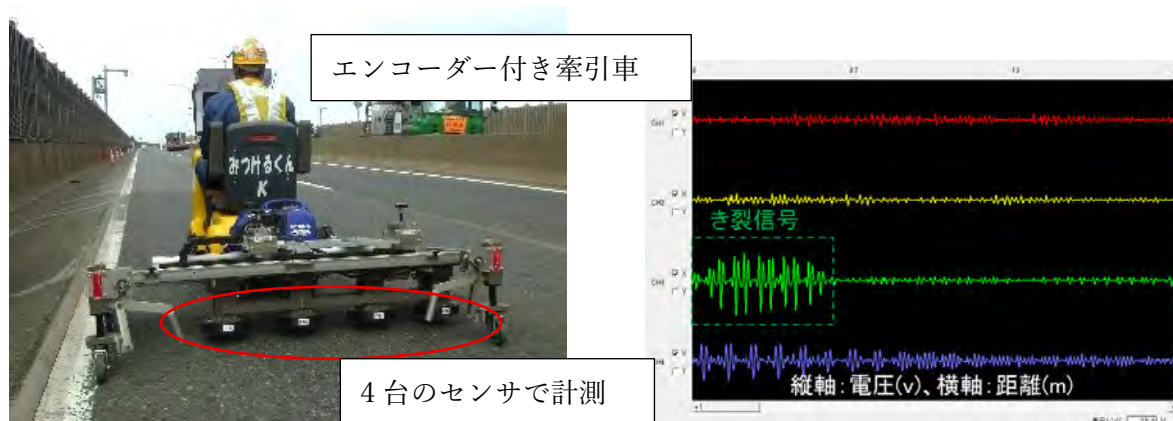
図-3.4.3 距離情報を付加した牽引車と位置情報と連動した波形データ

一般的に道路橋の非破壊検査は、検査員によるスケッチなど手入力が約9割程度であり、デジタルデータを直接記録することはほとんど実施されていないのが現状である。そこで、本自走式渦流探傷装置は、エンコーダーにより位置情報とスキャン波形をデジタルデータで記録出来るようにした。

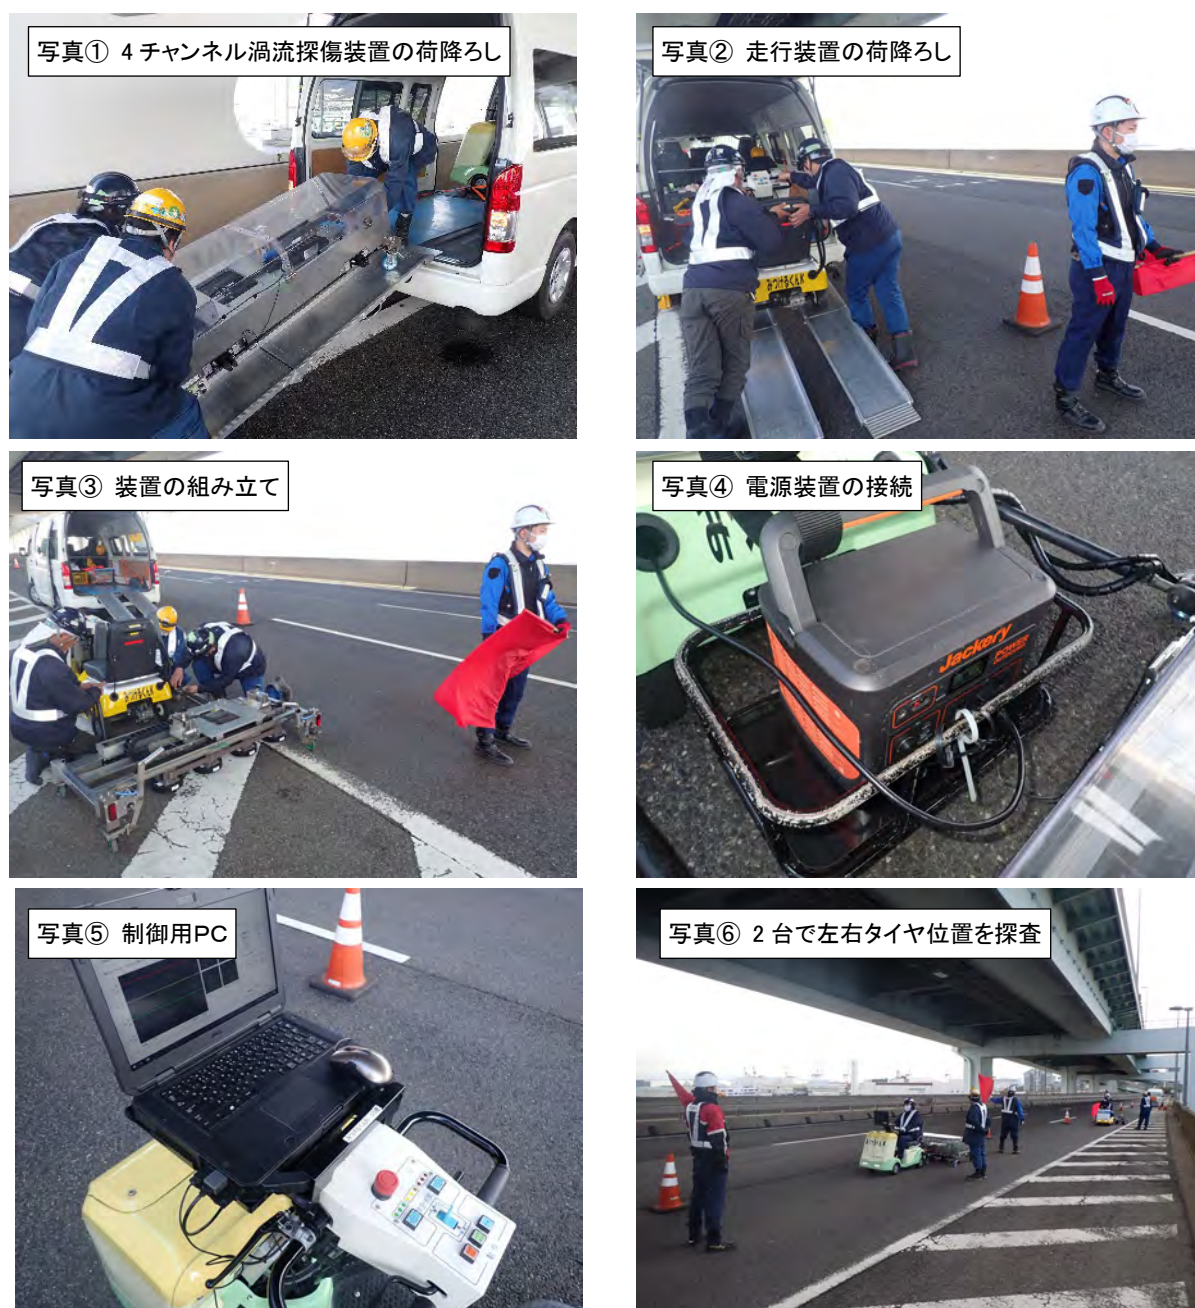
図-3.4.4 現場作業フローとセッティング状況

自走式渦流探傷装置は1台のワンボックスカーで運搬可能であり、現場での荷降ろしも人力で行っている。図-3.4.4の写真①～⑥にセッティングおよび検査状況写真を示す。セッティングは、ワンボックスカーから分割された機材を降ろし、組み立ておよび機器の接続を行う。開発当初は電源に発電機を使用していたが、近年のバッテリー小型化・大容量化に伴い、市販のポータブル電源で1日の計測が可能となっている。機材の荷降ろしから検査開始までの所要時間は30分程度である。

2017年度より検査の効率化を目的に、図中の写真⑥に示すように車線内の左右タイヤ位置を2台で探査することによって、限られた作業時間内で効率的な検査を行っている。

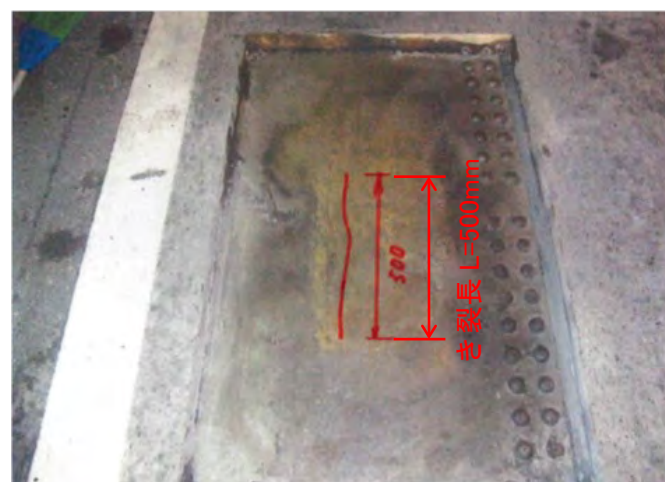
図-3.4.5 鋼床版検査装置による検査結果の分析事例<sup>(3.4.2)</sup>

自走型過流探傷装置により鋼床版デッキプレートのき裂を検出した事例を図-3.4.5 に示す。分析画面には、4つの渦流探傷コイルで探査した検査波形が表示され、横軸はエンコーダーで測定した検査開始位置からの距離を示している。検査対象面である鋼床版表面には、箱桁とデッキプレートの添接部（縦綴じ）や、鋼床版添接部（横綴じ）が存在する。渦流探傷検査法は検査対象面の導体に反応するため、デッキプレート上のき裂だけではなく、添接部のボルトやハンドホールなどにも反応する。そのため、予め竣工図からデッキ上の添接部やハンドホールの位置を確認し、規則的に現れるこれらの反応を除去したうえで、き裂損傷の反応を「き裂指示部」として検出する。この事例で確認されたき裂長さは、自走型過流探傷装置の推定値 600mm に対して実測は 500mm であったが、スクリーニング検査と考えれば十分な精度であると言える。

き裂指示部のデッキプレート状況
