## 2003年アルジェリア地震の特徴と課題

小野 祐輔<sup>1</sup>

<sup>1</sup> 京都大学大学院工学研究科都市社会工学専攻

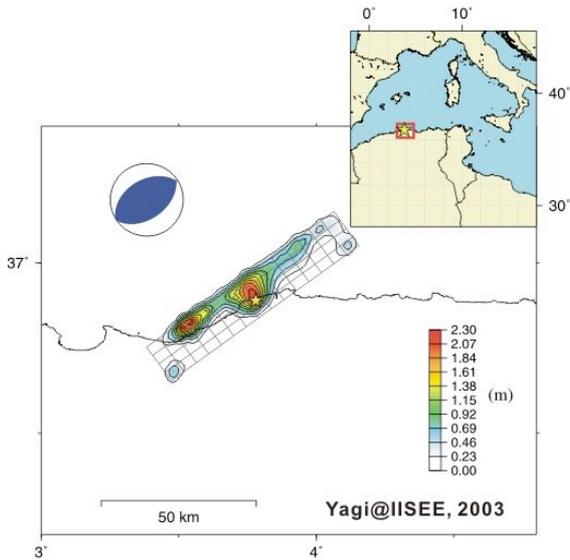
図-1 震源断層上の滑り分布(八木<sup>5)</sup>)

米国地質調査所(U. S. G. S)によると、2003年アルジェリア地震の震央は北緯 36.90°、東経 3.71° に位置し、震源深さはおよそ 10km である<sup>3)</sup>。震源断層はアフリカ側を上盤とする逆断層であり、今回の地震により海岸線付近で海底の隆起が報告されている<sup>4)</sup>。また、この断層はこれまで知られておらず、地震後、ゼムリ(Zemmouri)断層と名付けられた<sup>1)</sup>。図-1 に示した八木<sup>5)</sup>によって求められた断層面上のすべり分布によると、地表面付近に二つのアスペリティが存在したことがわかる。

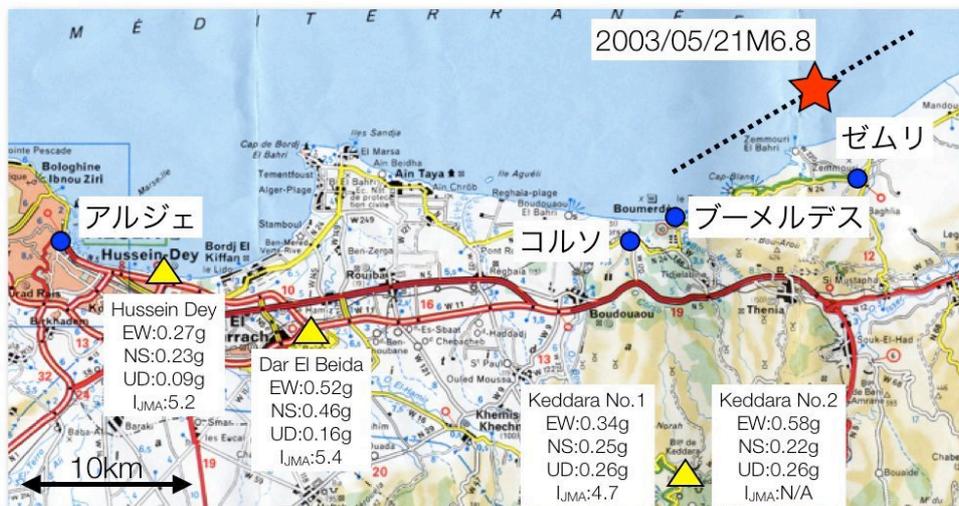
図-2 震源と主な被災地

今回の地震では 87 箇所の観測点で強震記録が得られ、そのうち、11 地点における記録がアルジェリア国立地震工学研究所(CGS)により公開されている<sup>4)</sup>。観測された全記録中の最大値は KEDDARA No.2 観測点(図-2)の EW 成分で 568gal とされているが<sup>4)</sup>、この波点形は公開されていない。得られた記録の中で、最も震源に近いものは、震源からおよそ 20km 離れた KEDDARA No.1 観測点(図-2)におけるものである。この観測点と気象庁震度換算で最大の値となった Dar El Beida 観測点の加速度時刻歴を

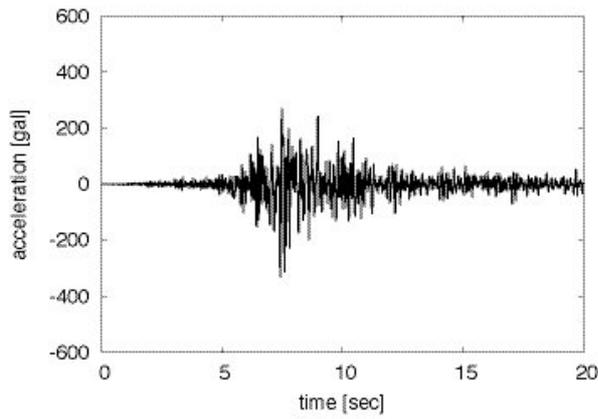
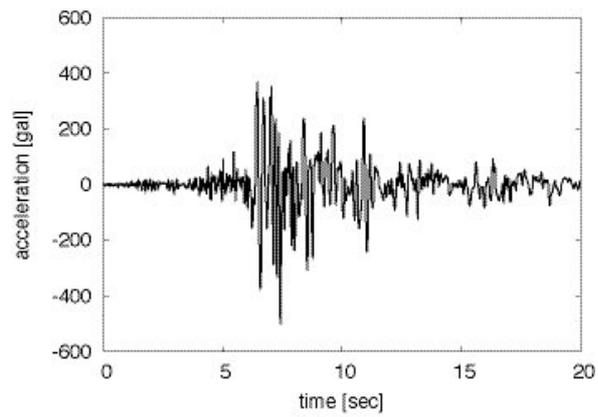
図-3 加速度時刻歴

図-3 に、これらの波形と 1995 年兵庫県南部地震の神戸海洋気象台記録から求めた加速度応答スペクトルを図-4 に示す。神戸記録と比較すると、構造物に強く影響する 1 秒付近の成分が小さく、地震動としての破壊力はあまり大きくない。ただし、また、被害の激しかったブルデスやゼムリにおける本震の強震記録は得られていない。

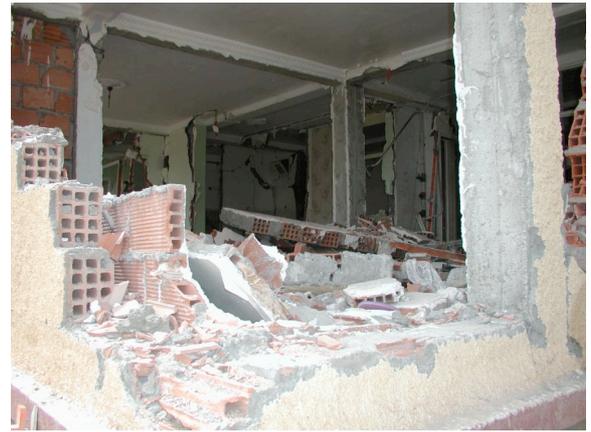
写真-1 レンガ壁の崩壊

アルジェリアでは、3、4階建てのRCフレーム構造で、非構造壁としてレンガが用いられる形式の集合住宅が多い。今回の地震でもこれらに多数の被害が生じている。この形式の建物の特徴的な被害としては、まず非構造壁であるレンガの崩落が挙げられる(写真-1)。特に低層部の壁

が激しく崩れており、この壁の下敷になることで多くの犠牲者が出たと考えられる。

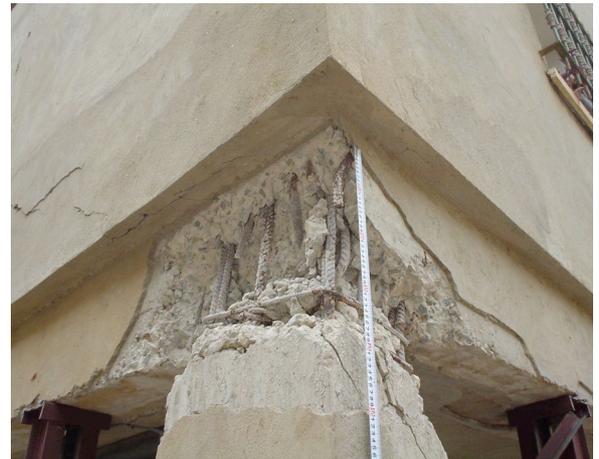
写真-2 梁・柱接合部の損傷

次に目立った被害として、梁と柱の接合部の損傷がある。レンガ壁が崩壊した建物の多くで、このタイプの被害も同時に見られた。写真-2に見られるように、この部位にせん断補強筋が配置されていない、コンクリートの品質が低い、主鉄筋が激しく錆ている、明かなコールドジョイントを生じているなど、元々の設計耐力の不足に加えて施工方法に問題があったと考えられるものが多い。

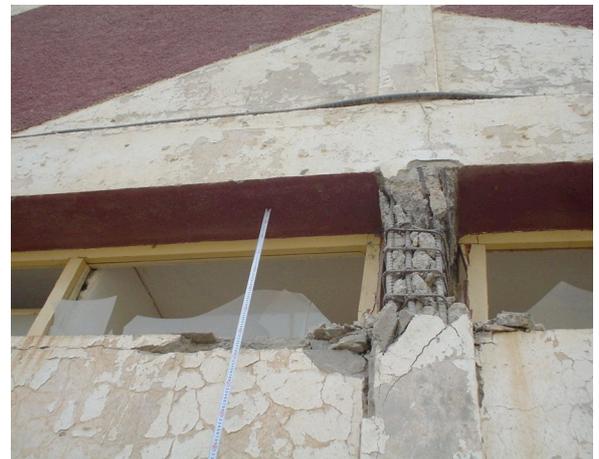
写真-3 短柱のせん断破壊

以上に加えて、短柱のせん断破壊も多数見られた。写真-3はブーメルデス市内の小学校の2階建校舎の1階部分の上部に設けられた採光窓部の短柱の損傷である。また、一般的な集合住宅では建物の最下層に半地下状のサンタリースペースが設けられていることが多い。このスペースでは、地表面と一階床との間に数十センチメートルの短柱が設けられており、この柱でせん断破壊を生じている。

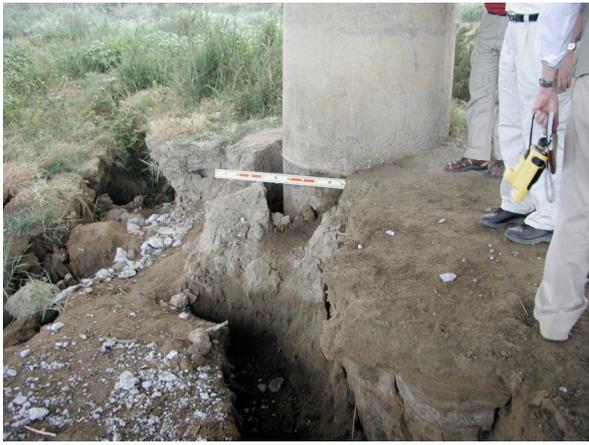
写真-4 Isser 川橋の地盤変状

最も大きな被害を受けた橋梁は、国道24号線がIsser川を越える箇所に架けられたものである(以下、Isser川橋)。Isser川橋はプレキャストコンクリート製の単純桁が13本連なっており、全長は450mである。Isser川の両岸で側方流動が起きたことにより、橋脚が川側に移動している様子が見られた(写真-4)。地盤は最大で4mほど側方に移動しており、橋脚は最大で50cmほど動いている。地盤には噴砂跡が見られることから、地震時に液化化が発生したものと考えられる。橋軸方向に桁同士が衝突した形跡もあり、またいくつかの橋脚ではコンクリートブロック製の水平方向の移動制限装置に損傷が見られた。橋脚の移動により桁架かり長が著しく低下しているため、継続的な利用には何らかの補修が必要な状態であるが、完全に通行が不可能な状態には至っていなかった。
