2005年パキスタン地震被害の特徴と課題

目黒公郎¹Kimiro MEGURO¹¹ 東京大学生産技術研究所 都市基盤安全工学国際研究センター

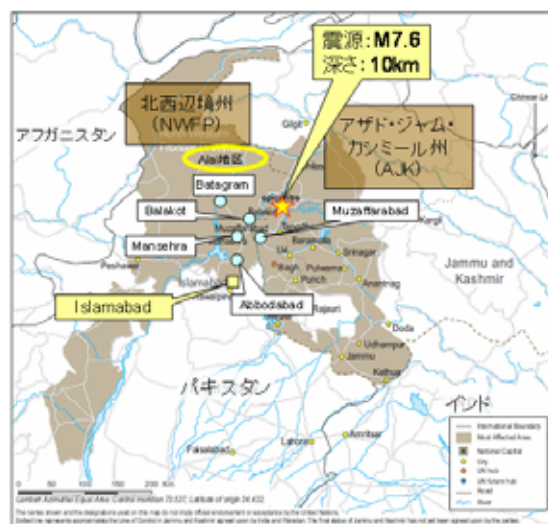
図1 カシ米尔地震の被災地域
(UN OCHA ReliefWeb)

2005年10月8日、朝8時50分(現地時間)に、パキスタン・イスラム共和国(以下パキスタン)北部を震源とするMw7.6の地震が発生した。図1に示すように、この地震による被災地は、パキスタンとインドの両国に広がり、10万人以上とも言われる死者と300万人もの被災者を生んだ。

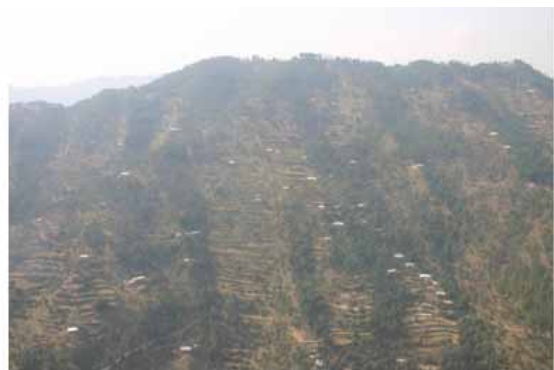
一方、b5) と c5) のケースでは、建物が斜面や崖(河岸段丘)の上やそれらのすぐ下などに存在し、建物の上の斜面崩壊や建物が建っている地盤そのものの崩壊によって建物被害が発生している。このような立地条件の建物は、そもそも地震動の強度自体が地形効果で増幅されている場合が多いと考えられる。対処法としては、事前のアセスメントに基づいた土地利用規制が重要で、具体的には、建物の建設制限で対処することである。ただし今回の被災地では、建物の強度自体は十分高く、地盤の問題だけが被害の主因と考えられるものは非常に少なかった。

(a) 山の頂まで広がる住家

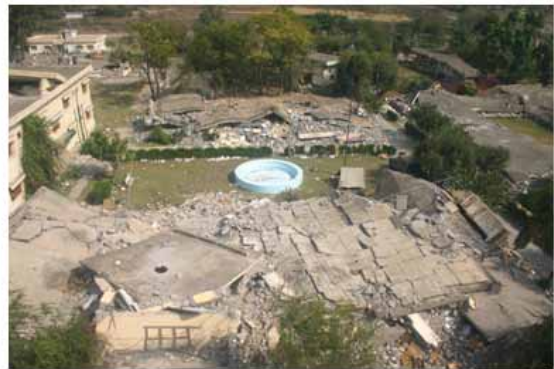
(b) ノン・エンジニアード建物の被災例(a1,b1,c1タイプ)

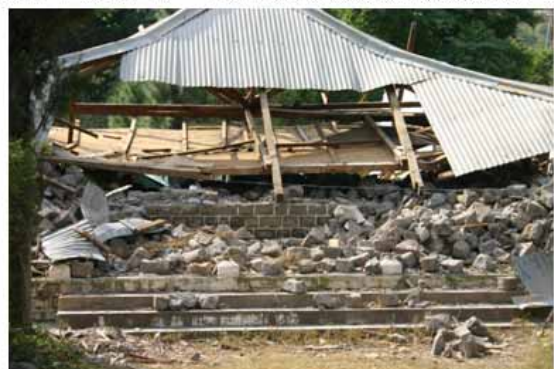
(c) ノン・エンジニアード建物の被災例(a2,b1,c1タイプ)

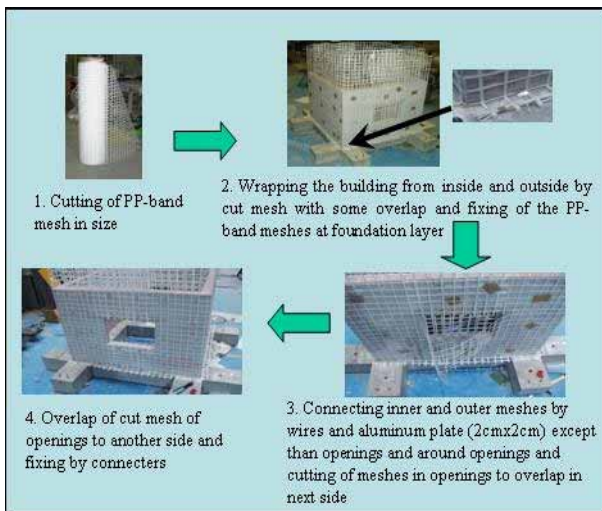
図3 PPバンド補強法の手順

前章で説明したような視点に立ち、著者らのグループでは、世界中どこでも入手可能な非常に安価な材料と、簡単で難しくない技術で、新築と既存の組積造建物の耐震性を大幅に高める補強法を対案している。この工法は、組積造壁の両側をポリプロピレン製の荷造り紐(通常、PPバンドと呼ぶ)を用いたメッシュで挟み込み、目地に空けた穴から両側のメッシュを連結する方法である(図3)。

この提案手法を用いて耐震補強すると、組積壁は強度と変形能の両方で大幅に性能が向上する。簡単な壁モデルを用いた面内・面外方向の載荷試験や、振動台を用いた縮小モデル(表1)と実大モデルの実験結果から、提案手法の驚くべき効果が証明された。本手法は、クラックの発生自体を防ぐものではなく、クラックが発生しても持ちこたえ、家の住人が怪我したり亡くなったりする状況を無くすこと、最悪でも、住人に避難するだけの時間を提供することを目的にしている。

大幅に耐震性が向上した大きな理由は、ほとんど引張り抵抗がなく脆性的に破壊する組積壁が、提案手法によって大きな変形能を持つためである。簡単な壁モデルを用いた面内・面外方向の載荷試験の結果からは、補強によって、変形能が40~50倍以上向上することがわかった。実験では、クラックの発生や進展を追跡する必要性から、PPバンドメッシュを施工した後は、壁の両面には何も塗っていないので、構造物サイドから見れば実験条件はより厳しいものになっている。しかし実際の現地での施工時には、生活スタイルを変化させない意味でも、壁の表面に泥やセメントモルタルを用いてPPバンド付の組積壁を被覆する。この被覆が、PPバンドの欠点であるが紫外線による材料特性の劣化を完全に防いでくれる(被覆厚さ3mm以上で紫外線の透過率は0%)ことを確認している。また温度変化による強度変化に関する実験も行い、設計上全く問題ないことも確認している。ちなみに、-20~50の範囲での強度の変化はせいぜい15%程度であるが、強度が最小になる温度帯であっても、実際にPPバンドに作用する応力の3倍以上の強度は有している。

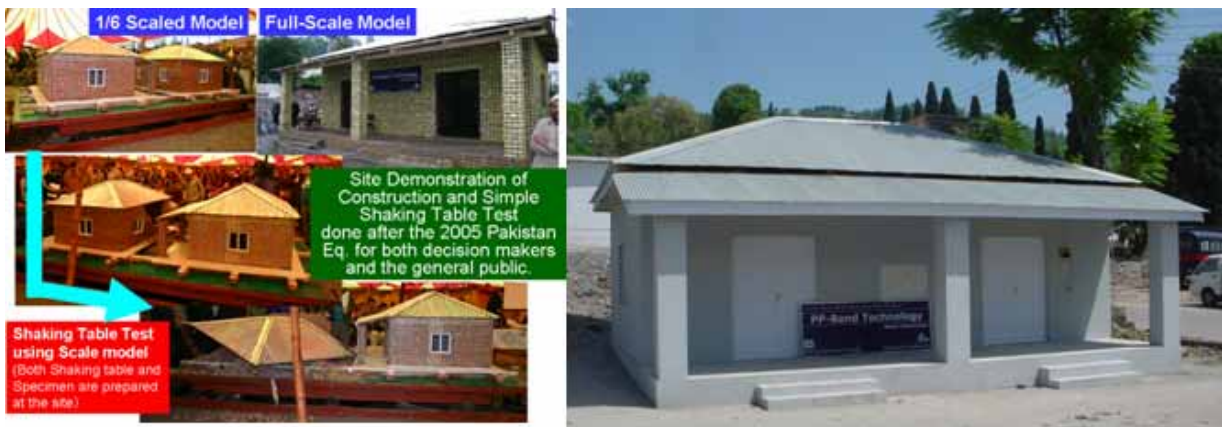
今回の地震で最も甚大な被害を受けた被災地ムザファラバードで、著者らは提案する耐震補強法を用いた実大構造物の耐震補強工事のデモンストレーションと、縮小モデルによる公開実験を行った(図 4)。地域のディスジョンメイカー、エンジニア、マスコミ、国内外からの NPO や NGO 関係者、一般市民を招いて、まず著者がわが国の内外の地震被害の特徴を解説するとともに、提案手法の特徴やその効果を過去の実験やコンピュータシミュレーションの結果を示しながら説明した。説明に際しては、最近では国際的にも有名になってきたネパールの地震防災の NPO である NSET (National Society for Earthquake Technology- Nepal, ちなみに著者はこの組織の立ち上げに世界地震安全推進機構 WSSI のメンバーとして、片山恒雄博士と共に関わった)の事務局長である Amad Dixit 氏に私の英語のプレゼンテーションを現地語に訳して伝えてもらい、理解に努めた。

上で説明した PP バンド耐震補強法のモットーは「100ドル耐震補強」であり、家 1 軒の耐震補強を 100 ドル程度の価格で実現するものである。ちなみに 7 章で紹介するパキスタンの被災地の典型的な住家(図 4 の右側)では、1 棟の補強に必要な材料費は 30US ドル程度であった。将来的に家の持ち主が自分で施工できるようになれば、耐震補強に必要な費用はこれだけになるわけだが、それでも地域によっては個人負担が難しい人々は少なくない。そこで著者は、提案工法のパンフレットやガイドラインの作成に加えて、技術指導のコースの設立や、家の所有者にインセンティブを与え耐震補強を促進する制度を技術とセットで提案している。その制度は、提案手法による耐震補強の実施者に、必要な材料費の補填や将来の地震時に被災した場合の支援保障を行う制度である。
