四川大地震の地震被害調査と常時微動観測

T.IWATATE¹, Y. ODA², M. YOSHIMINE², Q.W.MA³, F.Zhang⁴ and A.L.CHA⁵

2008年5月12日に中国四川省汶川(Wenchuan)付近を震源とするM8の地震が発生した。この地震の被害は、四川省、甘肅省、陝西省、重慶市に及び、死者は8万人以上、被災地域の総面積は44万km²、被災人口も4500万人以上に達する極めて深刻なものであった。首都大学東京では、中国上海交通大学との国際共同研究の一環として、震源地付近①映秀鎮、②青城后山斜面崩壊地点、③都江堰市郊外の地盤、④青川竹園山珍市場の地盤、⑤青川県青竹河、紅光河の地すべり地帯、⑥彭州市小魚洞鎮の断層直上の地盤および⑦西南交通大学宿舍前地盤の合計46点で実施した。本報告は、地震被害の概要を述べると共に常時微動観測結果によって得られた地盤の応答特性と被害との関連について検討したものである。

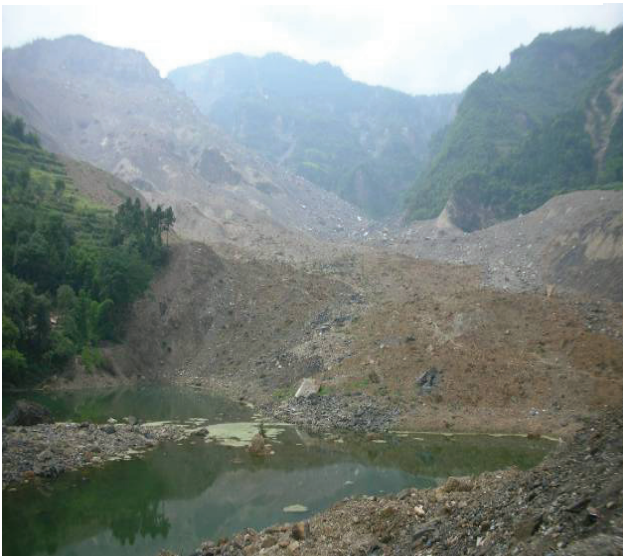
Figure 3. Land slides and quake-lake along the Qinzu River and the Hongguang River

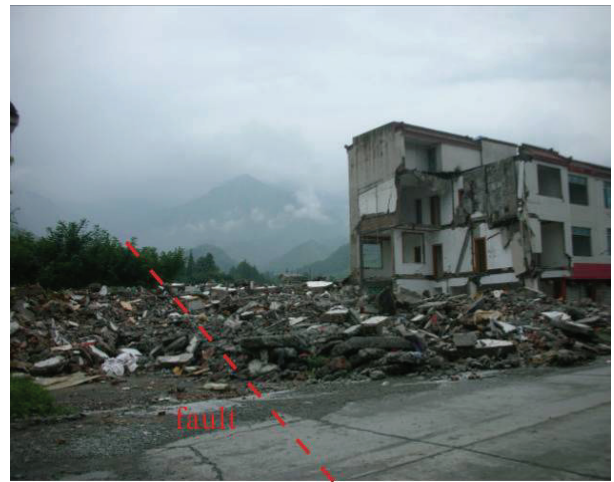
Figure 5-(a). The standing brick-concrete building near the rupture

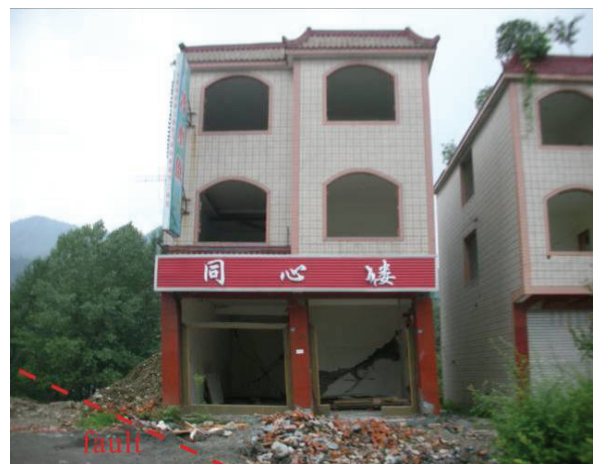
Figure 5-(b). The brick-concrete building was sheared to damage at the first floor near the rupture

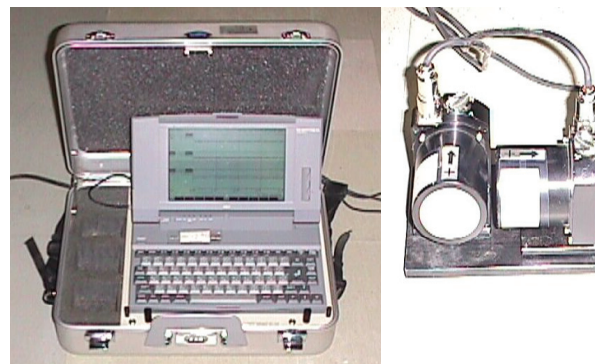
使用した地震計は、サーボ型速度計 SPC-35F : VSE-15D (東京測振製)で、測定振動数は、0.1Hz~70Hz である。

Figure 6. Handy seismometer (SPC-35F: VSE-15D velocity seismometer)

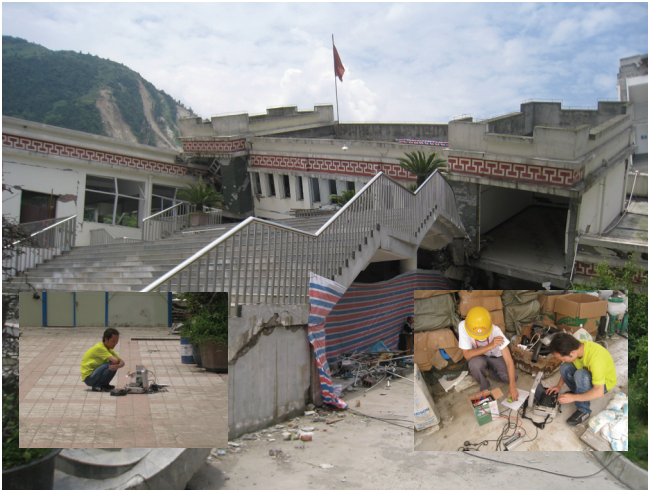
常時微動観測は、以下の 7 地点(全 46 点)で行った。
 ①映秀鎮家屋被害地点道路沿い 2 点及び建物被害箇所 5 点(図 7)、②青城后山斜面崩壊地点 4 点、③都江堰市郊外の地盤 1 点、④青川竹園山珍市場の地盤 1 点、⑤青川縣青竹河、紅光河の地すべり地帯堰止地点:復旧用の工事用道路上に 2 測線(A-line, B-line)に沿って、10m 間隔で各 7 点の合計 14 点で実施(2 測線の傾きは約 30 度)(図 8)、⑥彭州市小魚洞鎮の断層直上(計測点数 20 点:断層を挟んで、長さ 90m の 2 測線(A-Line, B-Line)を設定し、10m 間隔で計測)(図 9)、⑦西南交通大学宿舍前地盤 1 点

Figure7. Measuring points at the damaged school of Yingxin Town

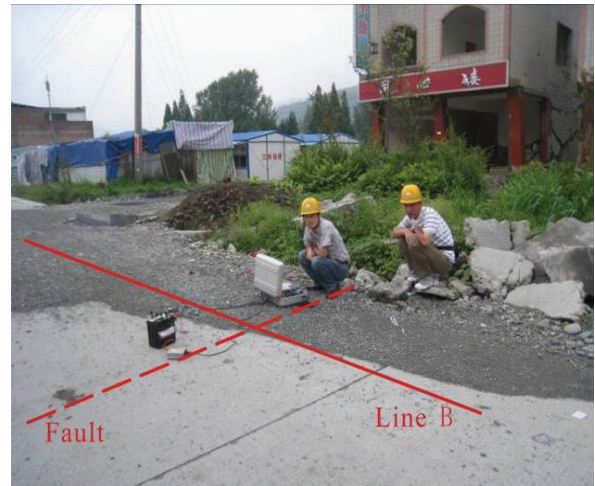
Figure9-2. Measuring points at the fault zone in the Xiaoyudong Town.

Figure9-1. Measuring Points at the fault zone in the Xiaoyudong Town.

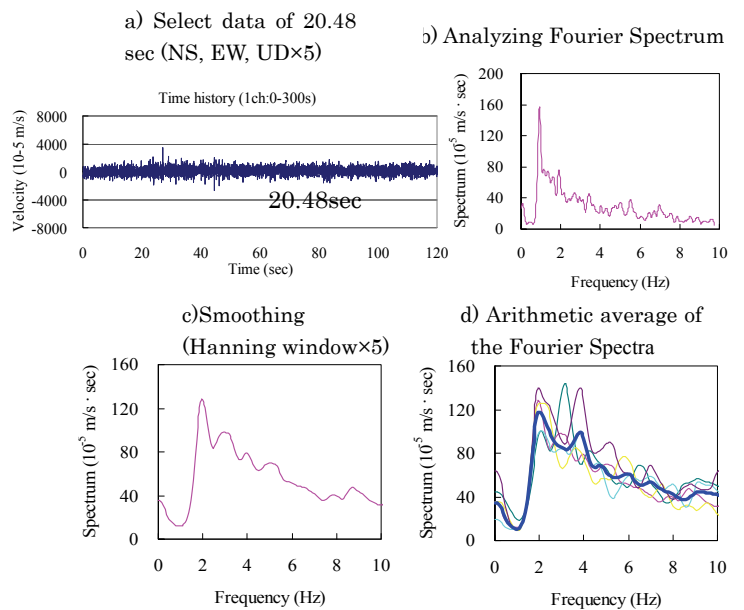
1 地点 100Hz サンプリングで 5 分間行い観測された時刻歴波形 (NS, EW, UD) から定常性を保っている 2048 データ (20.48 秒間) を 5 パターン抽出して FFT 解析を行ない、各成分のフーリエスペクトルおよび H/V スペクトルから地盤、構造物の卓越振動数を算定・評価した。

Figure10. Procedure of the Fast Fourier Transforms Analysis

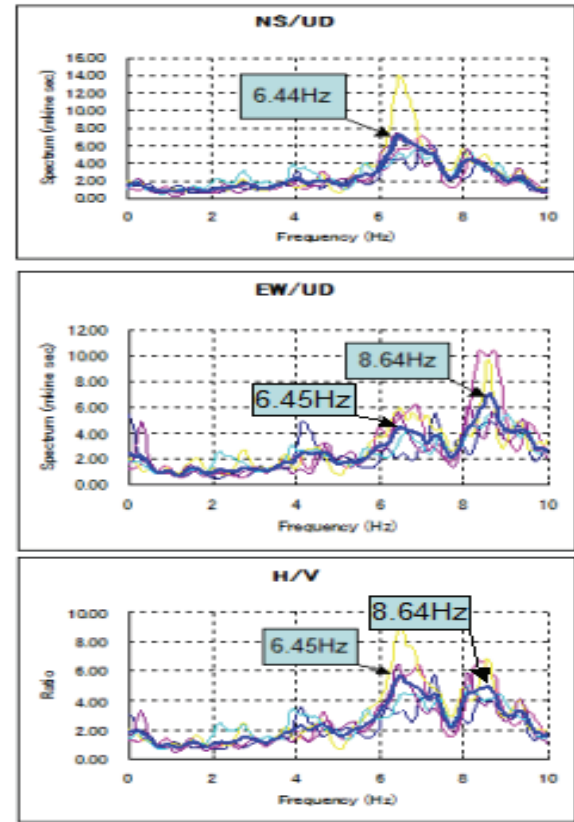
(1) 映秀鎮における地盤の NS/UD, EW/UD および H/V スペクトルから、地盤の卓越振動数が、6.45Hz および 8.64Hz であることを確認した (図 11)。

Figure11. Procedure of the Fast Fourier transforms analysis

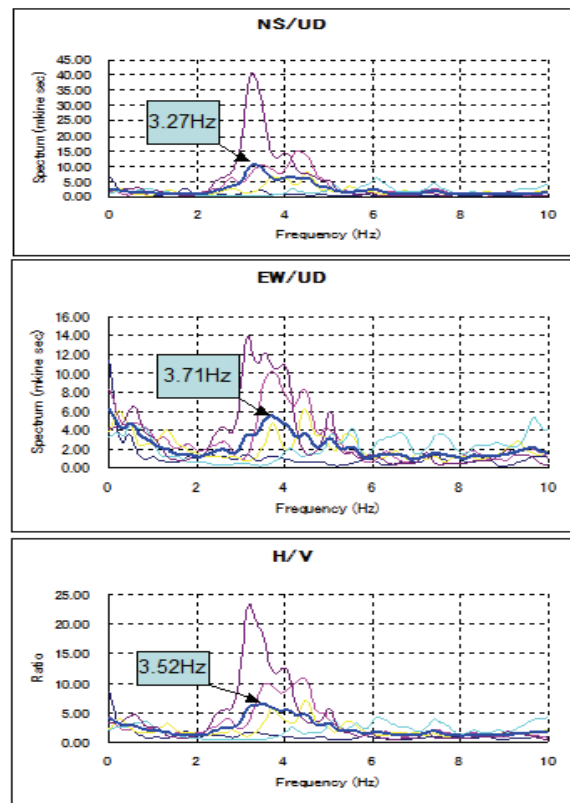
(2) 青川県青竹河、紅光河の地すべり地帯堰止地点の H/V 比から、地すべり地帯の卓越振動数は、測線の中心部では、ほぼ 3.2Hz~3.7Hz (図 12) で変化はないが、測線の端部では、大きな変化 (2.6Hz~4.7Hz) が見られた (図 13)。

Figure12. Procedure of the Fast Fourier Transforms Analysis

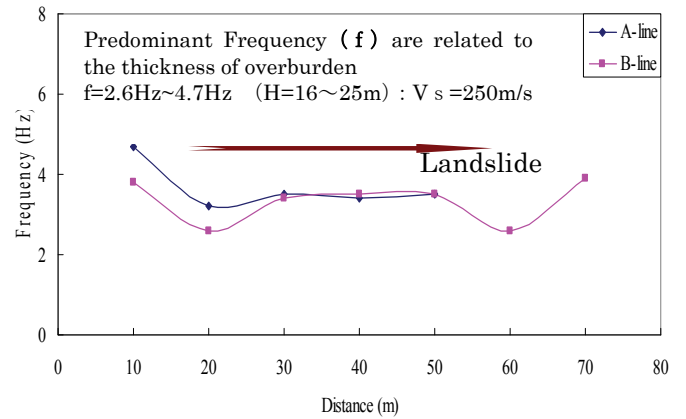
この違いは、地すべり土の堆積厚さの違いと考えられる。
 なお、

地すべり地点の地盤物性は調査していないが、既往のデータを参考に、 $V_s=250\text{m/s}$ と、仮定すると、堆積土の層厚は、13m~24m となる。

Figure13. Predominant frequencies along the observed directions

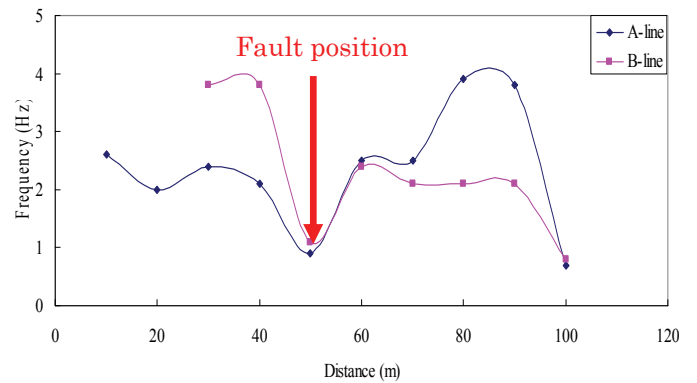
(3) 彭州市小魚洞鎮の断層直上の地盤では、H/V スペクトルは、0.9Hz~3.9Hz とかなりばらついており明確なピークは、得られなかったが、断層線上では、大きな低下が見られた(図14)。これらの原因については、今後検討を進める予定である。

Figure14. Predominant frequencies along the observed directions
