ブン川地震での橋梁被害と耐震設計法の日中での比較

安 同祥¹, 清宮 理¹

¹ 早稲田大学 理工学術院

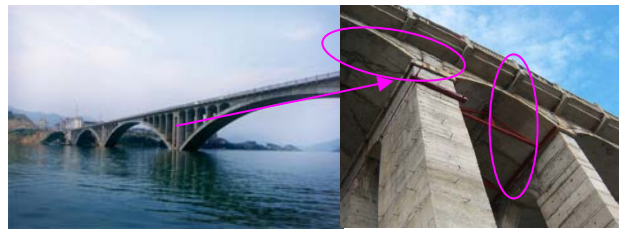
図-4 白水大橋：サブリップの亀裂

白水大橋は四川省青川县沙洲鎮にある白龙湖ダムを跨ぐ3径間RC空腹式アーチ橋で, 西南(四川)と西北(甘肅, 陝西)を連結する幹線道路国道212号線上の重要な橋である. 本橋は地震烈度9地域に位置する. 地震によってアーチ主構とサブリップに亀裂が入った(図-4参照)³⁾. 地震後補強対策(サブリップ-床版下面アングルによるトラス構造の応急措置)を施し, 現在車線と車両載荷重量を制限して

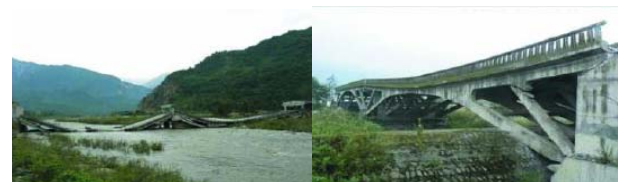
図-5 (2) 彭州側2径間

図-5 (3) 白水河側2径間

小魚洞橋は地震烈度11の地域に位置する。地震によって彭州側の2径間は完全落橋し、白水河側の1径間も大きなダメージを受けている（図-5(2), (3)参照⁵⁾）。川島氏らと王氏らによれば、本橋の兩岸に断層が確認された。また、王氏らは橋梁付近に地盤の液状化が生じていたと報告している。彭州側2径間の落橋原因について、川島氏は、橋脚のパイルキャップ部（ラーメン橋脚の梁）におけるラーメン脚（アーチリブ）および斜材の損傷、桁のかかり長を超過する桁の応答変位、桁の損傷のいずれか、或いはこれらが複合した結果と分析している。筆者らは190m区間内にある白水河の2径間が落橋していないことに注目して、彭州側の2径間の落橋はP1橋脚の柱が水中にあり（P3は杭のように地盤に埋められている。図-5(6), (7)参照²⁾）剛性が弱いためと推定する。P1橋脚の剛性が小さいのでP1橋脚が直接支持している2径間の変形が相対的に大きくなり、彭州側の第1径間の桁が落橋し、橋台付近構造のバランスが崩れ、橋台に剛結するアーチリブ（桁の落橋前すでに損傷されていると思われる）が潰れ、第1径間の橋台側が完全に崩壊した。橋台側の崩壊によってP1側が落ちた。第1径間崩壊後、柔らかいP1のバランスが崩れ、第2径間の落橋につながった。P2橋脚の寸法が大きく、更に柱は杭のように地下に埋めていることから剛性が大きい、ゆえにP2-P3橋脚間の上部構造の落橋は免れたと思われる。

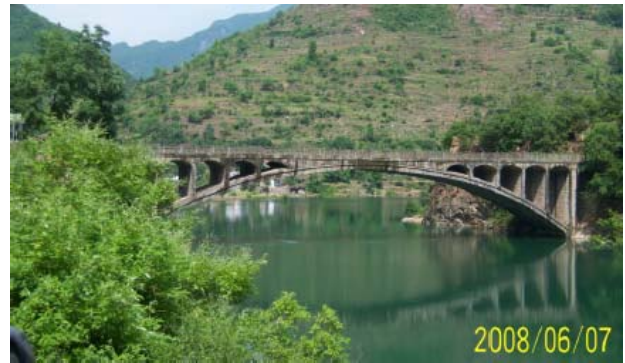
図-6 前進大橋

図-6は前進大橋を示す³⁾。前進大橋は支間75mの1スパン空腹式RCアーチ橋である。本橋は青川県に位置し、古城溝と関庄を結ぶ道路の構成部分で、青竹江を跨ぐ橋梁である。今回の地震でこの橋はほぼ健全でした。図-7は百花大橋の下流側にある石アーチ橋である³⁾。この橋も今回の地震から被害を免れた。このようによい地盤に確り支えられる中小アーチ橋が今回の地震に耐えられるケースも何件もあった。

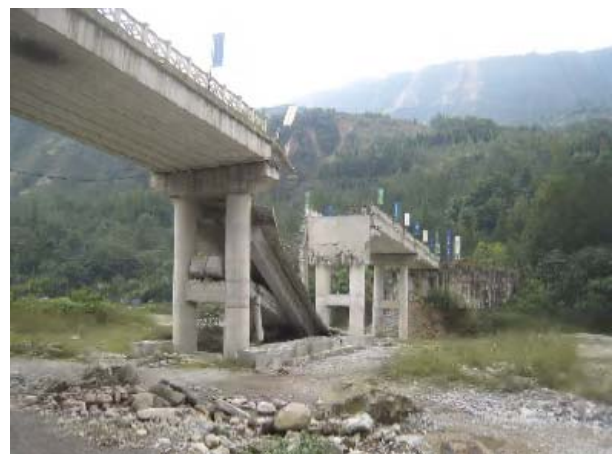
図-8(2) 高原大橋桁の落橋（A2側から望む）

高原大橋の位置する虹口地区は龍門山構造帯の中段にある。本橋は北川-映秀断裂によって形成した高原村での地表破断帯から700m離れている。地震烈度10の地域に位置する。地震によって図-8(2)に示すように本橋の第3径間が落橋した。上部構造はA2橋台へ大きな圧縮変形をもたらした（図-8(3)参照⁷⁾）。また、地震後全ての橋脚はA2側に傾いた。国生氏によれば至近に現れた逆断層（鉛直変位3.2m、走向N40～50°E）か、その副断層により圧縮変位を受けたことが原因で、右岸アバット付近の路面が圧縮変形している。各橋脚間の距離（支間）がすべて縮まっており、中央橋脚の支承から右から2番目の桁が押し出されたことが落橋の原因である（図-8(4)参照⁷⁾）。また、河床の土質地盤は薄く、杭は短いとのことを指摘している。橋脚間の距離が縮まった具体的なメカニズムは不明だが、河床部分に複数の派生断層が発生した可能性も分析している。台氏らは支間の縮みは地震で地盤の圧縮変形によって生じたものと分析している。図-8(1)に示すように、P1からP3橋脚およびA2橋台は頁岩という軟岩に位置するが、A1橋台は砂岩という硬岩に設置されている。また、P3とA2の間に砂岩が挟んでいる。岩の硬さによって変形が違い、下部構造間の縮み量も軟らかい方は大きくなる（表-1参照⁶⁾）。筆者らは地盤の変形は一つの原因である（全てが地盤の変位であれば地盤に1.5%程度の残留ひずみが生じることになる）が、重力式橋台も移動したと推測する。また、橋脚と橋台の剛性が大きく違い、プレートゴム支承が巧く機能しない、これによって上部構造の振動は片方向に蓄積され、A1橋台側に引張が生じ（文献6）参照）、橋長が縮むと同時に第3径間の桁が落橋した。また、地震後全ての橋脚柱がA2側に傾斜することになった。

変位制限、落橋防止構造などを取り付ければ落橋は生じなかったと思われるが柱などの下部構造は一層に厳しくなる。

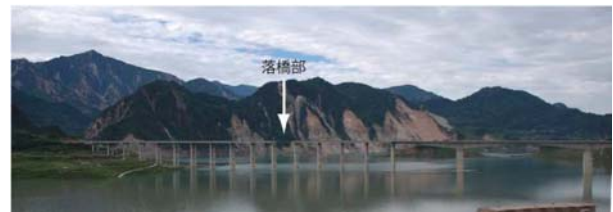
図-9(1) 廟子坪大橋

図-9(1)²⁾に地震発生後の廟子坪大橋を示す。廟子坪大橋は都江堰とブン川を結ぶ都ブン高速道路の紫坪鋪ダム（岷江）を渡る橋梁である。橋梁の支間割りは上流側に向け左から：2@50m T型PC桁（床版連結、桁単純）+125+220+125m連続箱桁ラーメン+5@50m T型PC桁+4@50m T型PC桁+4@50m T型PC桁+4@50m T型PC桁である。橋長は1436mである。ラーメン部の柱は壁式中空断面で、その他の橋脚は、横梁で連結する2柱式ラーメン構造で柱は中空断面を有している。柱高は100m程度で最大高は108mである。最大水深は90mである。基礎についてA2橋台（直接基礎）を除いて、他の全ては場所打ち杭基礎である。支承についてラーメン部分以外はゴム支承を採用している。主構造は全て終了し、伸縮装置を設置する段階で地震が発生した。橋梁から震央までの直線距離は10km未満である。設計より大きな地震荷重を作用したにも関わらずラーメンの構造部分はほぼ健全な状態を保つことができた。本橋の被害は・ラーメン部分に隣接する5径間桁の遠い側の1径間（10本T桁）がダムに落ちた（図-9(2)²⁾参照）・ラーメン部柱に2ヶ所のひびわれが発生した・桁端衝突による桁端の被害・桁端のずれ・サイドブロックの破壊

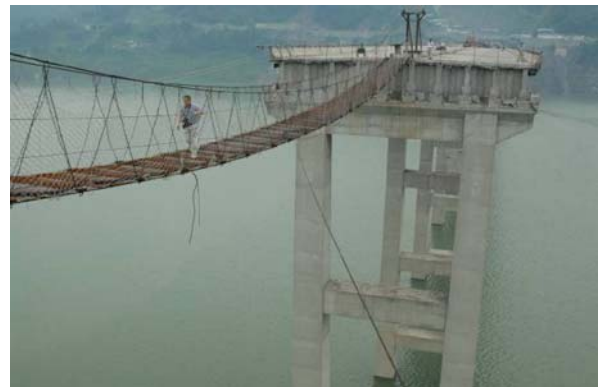
図-9(2) 廟子坪大橋 桁の落橋

地震後の測量によれば落橋した桁間には690mmの残留変位（開いている）があった。地震時にはそれ以上の開く変位が生じていたのは間違いなく、落橋は桁かかり長より大きな変位が生じたことによるものである。遊間、変位制限および落橋防止構造などの措置を取らなかったことが今回の被害要因と考えられる。

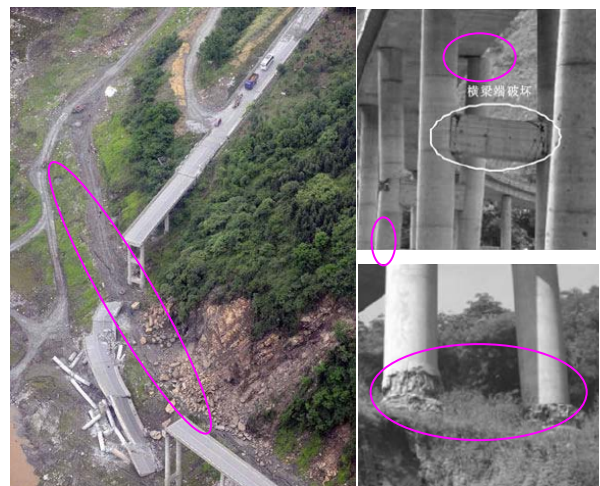
図-10 百花大橋の被害

面を有する2本のRC柱と横梁からなるラーメン式橋脚である。上部構造の掛け違い部では、橋脚頂端にはりが設置しているが、中間部では支承が直接上部構造の下面と柱の上面との間に設置されている。支承はゴム沓を採用している。桁のかかり長は600m程度²⁾。この橋は震央に近い、大きな揺れを受けている。また、曲線付近の地表面にひび割れが見られている。これが断層かどうかは判明できていない。図-10に地震被害の状況を示す⁵⁾。

曲線部は完全に崩壊した。直線部分において上部構造と柱頭部が大きくずれていた。これは支承を上・下部構造に置くだけで固定しない事によって生じたものである。中間横梁の両端が配筋不足・柱との連結不十分によって壊れ(かぶりコンクリートだけではなく内部コンクリートも落ちそう)、横桁の機能は完全に喪失した。中間橋脚の中間横桁付近の柱に曲げ損傷が生じた。これは柱の頂部に横梁がないこと(柱は片もちになり)と柱の配筋不足によるものと思われる。また、柱の配筋不足によって柱下端に潰れるような破壊が生じていた。

曲線部の地震挙動は複雑なため、その落橋の推理は難しいが、筆者らは次の二つの原因の一つ或いは両方と考えている。
・ 中間橋脚の崩壊から：上部構造-支承-柱の間に確実に繋いでいないので水平2方向-鉛直方向の振動を同時に受ける場合上部構造は回転などが容易に生じ、柱とのずれが発生しやすくなる。また、中間橋脚の頂端に梁がないので、面外水平荷重-偏心荷重-ねじれ荷重に対して構造のバランスが崩れ、更に、柱、梁の配筋が不十分に加え、橋脚が崩壊し、上部構造は落橋に至る。
・ 桁のかかり長の不足によるもの：曲線に加え上下部構造の連結が不完全なため、水平2方向-鉛直方向の振動によって桁端部の相対変位が大きくなり、上部構造の桁端での支持条件がかわり、構造全体のバランスが崩れ、上部構造が落橋する。

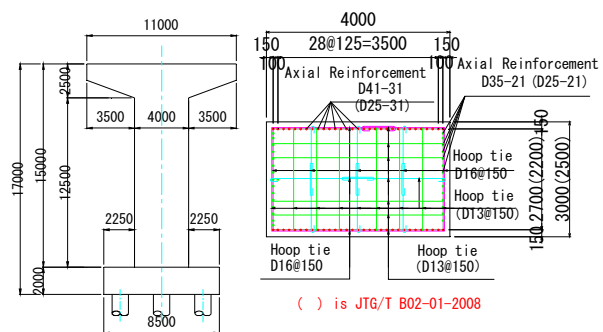
図-11 計算例

両国の基準を比較するために例として、RC橋脚柱の耐震性能を照査した。II種地盤に建設する5径間連続(5@40.0m)鋼鈹桁橋のP1橋脚に着目した。上部構造総重量は31400kNである。耐震上橋梁の重要度はB種橋と

する。支承はゴム沓で支承条件は弾性支持である。橋脚の形状寸法(P1~P4同)を図-10に示す。基礎は9本のφ1200の場所打ち杭からなり、杭長は15.0mである。使用材料についてコンクリートは $\sigma_{ck}=24\text{MPa}$ 、鉄筋はSD345とする。JTG/Tでは設計地震動を防災烈度8(一級道路上の大橋：PGA=0.30g)とし、応答スペクトル法(地震挙動が煩雑でない)によって計算を行った。E1地震動での計算は線形弾性法、E2地震動では等価線形弾性法にて実施した。また、柱断面は2.5m×4.0mで、断面配筋(主鉄筋D25)はE1地震動によって決定された。一方JRA-2002では地域別をA地域とし、レベル1地震動は震度法、レベル2地震動は保有水平耐力法(設計水平震度下限値0.4の照査)と非線形動的解析法によって計算した。柱の断面は3.0m×4.0mで、断面配筋は動解の残留変位によって決定された。柱の配筋要領は図-10に設計計算結果は表-4に示す。本例において発生頻度の低い(大規模)地震動ではJRAの耐震性能はJTG/Tの方より高く要求されている。同等の耐震性能を要求されている発生頻度の高い(中小規模)地震動においてJRAの設計加速度はJTG/Tの方の1.56倍に大きくなっているが柱の断面についてJTGでは発生頻度の高い地震動によって決定されている。コンクリートの単位体積当りの鉄筋量について帯鉄筋はあまり差がないが主鉄筋の場合には断面が大きくなったにもかかわらずJRAはJTGより2倍以上の結果になっている。
