## 2010年チリ地震における リモートセンシング画像を用いた広域被害把握

本報告では、JSTとJICAが共同で推進する地球規模課題対応国際科学技術協力事業の1つとして採択された「ペルーにおける地震・津波減災技術の向上に関する研究」について、まず簡単に紹介する。つぎに、JSTの援助を受けたペルー・プロジェクトの一環としての2010年チリ地震現地調査の体制を紹介するとともに、第1班として行ったリモートセンシングによる広域被害把握と、道路・インフラ被害データ収集に関する調査結果を報告する。広域被害把握は、地震前後の光学衛星画像と現地調査結果の比較をコンセプト、コンステイトゥション、タルカについて行い、地震による建物やインフラの被害がどの程度把握できるか検討した。

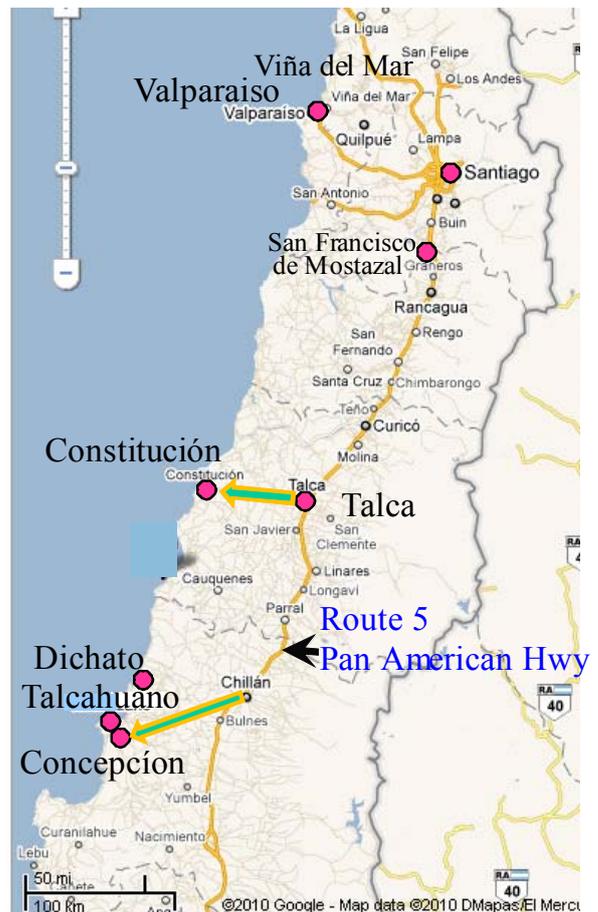
図2 JST調査団第1班の調査ルート・地点

チリ国内での調査ルートと調査地点を図2に示す。4月2日にサンティアゴ市内の調査を行った後，3日にパンアメリカン・ハイウェイ(5号線)を南下してコンセプションまで移動，4日はコンセプションとタルカワノを調査，5日はディチャトまでの海岸線を調査した。6日は5号線を再び北上しコンスティトゥションの津波被害を調査，7日はタルカ市内の調査と役所等を訪問した後，サンティアゴに戻りチリ大学を訪問，8日はバルパライソとビニャ・デル・マルを調査した後，帰国の途に就いた。

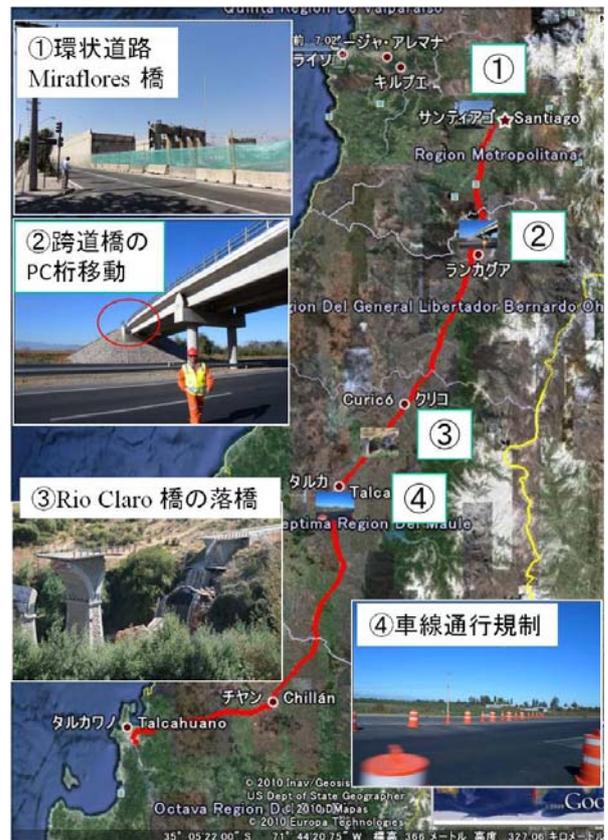
図3 5号線に沿った道路被害と写真

図3は5号線に沿った道路被害の例をGoogle Earth 上に表示させたものである。地震発生当初は，このチリ国内の南北に繋ぐ最重要幹線は大渋滞したが，地震後1か月を経過した筆者らの調査時点では，渋滞もなく通行できた。しかし②に示すような跨道橋の被害は多数見られ，応急対策が施されていた。また③のような落橋もあって，上下4車線のうち被害のない2車線を対面通行させている箇所も多く見られた。国土面積は日本の約2倍あるのに，人口は約1/8というチリの社会環境もあって，地震後の交通混乱も早期に収拾できたと考えられる。道路橋被害の特徴や原因に関しては，土木学会の報告書<sup>13)</sup>に詳しいので参照されたい。

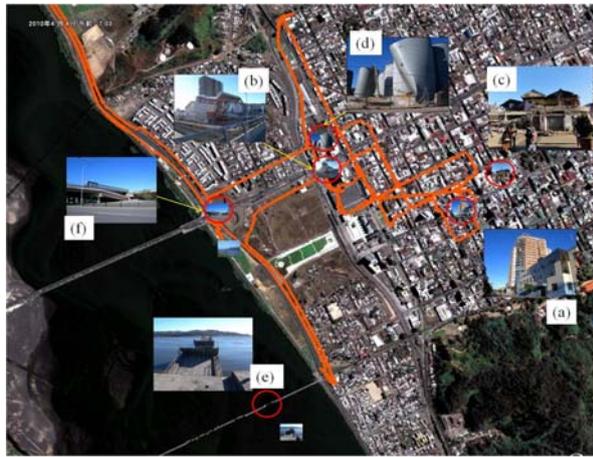
図4 コンセプションのWorldView-2衛星画像、  
現地調査ルートおよび主な被害構造物位置

図4にはコンセプションでの調査ルートと主な被災構造物の写真をWorldView-2衛星画像上に示す。このように我々の撮影した現地写真は、全て地図上に位置を特定することができる。

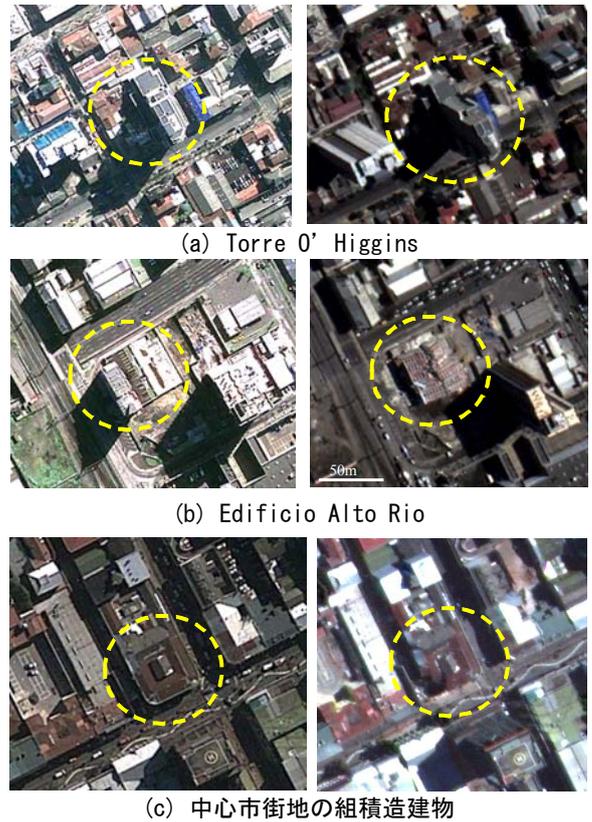
図5 コンセプションの主な被害建物の地震前後の衛星画像比較(左:2009/9/2, 右:2010/3/6)

図5には地震前の衛星画像(Google Earthより)と地震後の衛星画像を主な被害建物について比較する。21階建てRC造の高層建物Torre O' Higgins(a)は中間層崩壊して上層部が傾いていたが、地震後の衛星画像は緊急撮影のため垂直から26.7度傾いており、被災箇所は死角になって見ることができない。(b)に示すRC集合住宅Edificio Alto Rioは転倒した状況が、衛星画像からも明瞭に観察できる。また(c)に示す中心市街地の組積造建物は、屋根の変形と周辺に散らばった瓦礫は判読できるが、垂直方向の撮影であるため、被害状況はそれほど明瞭には観察できない。

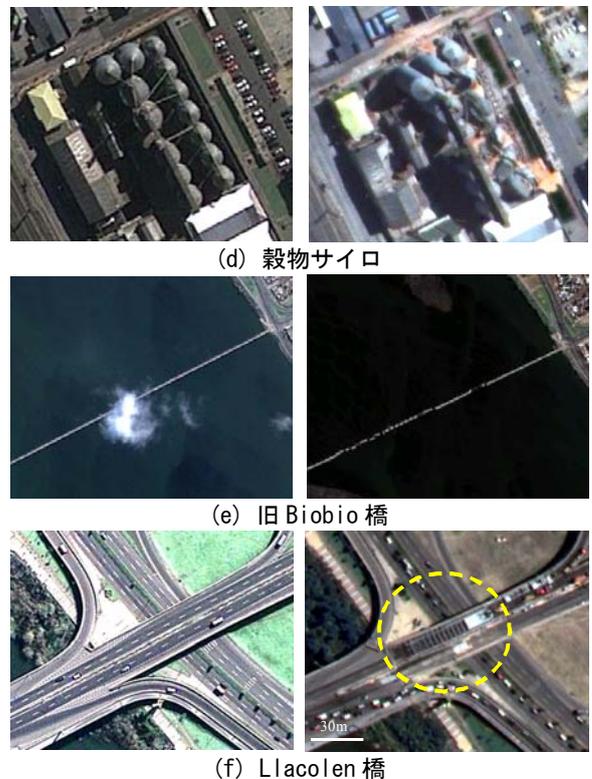
図6 コンセプションの穀物サイロと橋梁の地震前後の衛星画像比較(左:2009/9/2, 右:2010/3/6)

図6には被災した穀物サイロと橋梁の地震前後の衛星画像を比較する。金属製の14基の穀物サイロ群(d)は、東側の列のものが全て大破し側壁が挫屈した状態で、穀物が敷地に散らばっていた。地震後の衛星画像からもサイロの大変形の様子や散らばった穀物が確認できる。Biobio川を渡る旧Biobio橋<sup>3)</sup>(e)は1930年代に建設されたRC単純橋であるが、老朽化が著しく地震前には既に使用されてはいなかった。多数の橋桁が川に落下しており、衛星画像からもその状況が明瞭に観察できる。その北のLlacolen橋(f)はアプローチ桁の1スパンが落橋した。この橋は対岸とを結ぶ重要な道路に架かっているため、地震直後から応急復旧が進められたようで、筆者らの調査時点では落下した橋の上に仮設の鋼桁が架けられ既に供用されていた。地震後の衛星画像からも、施工中と思われる仮設桁を観察することができる。

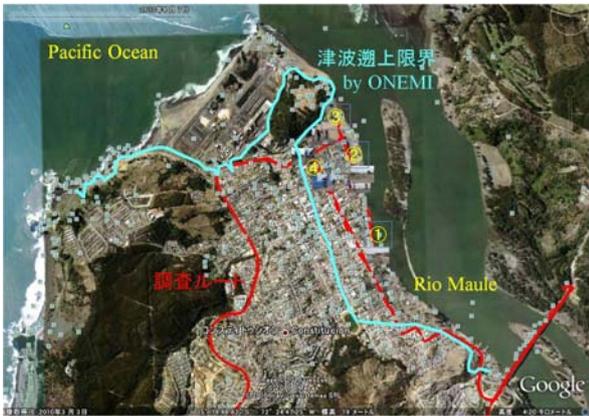
図7 コンステイトゥシオンの調査ルート，津波浸水範囲，および現地写真撮影位置(①-④)

図7には筆者らの現地調査ルートとONEMIによる津波浸水範囲<sup>14)</sup>、および現地写真撮影をGoogle Earth上に表

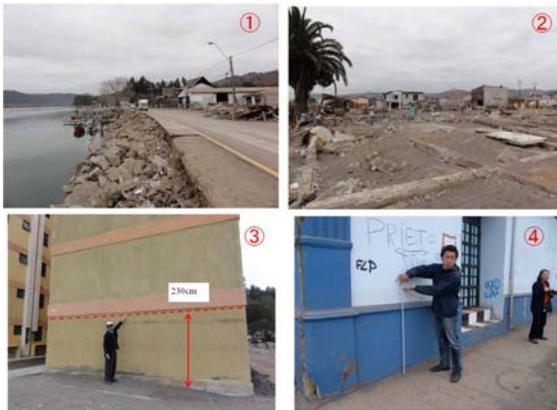
図8 コンステイトゥシオンの津波被害の現地写真

示している。図8は津波被害の代表的な現地写真である。①に示すように、津波はマウレ川から市街地に浸入したと見られ、川沿いでは②のように広い範囲で建物が倒壊・流出していた。河口付近に位置するRC造建物では③のように2m程度の津波の湛水跡が残されていた。川から数百m離れた住宅地においても④のように1m程度の津波の痕跡を観測することができた。

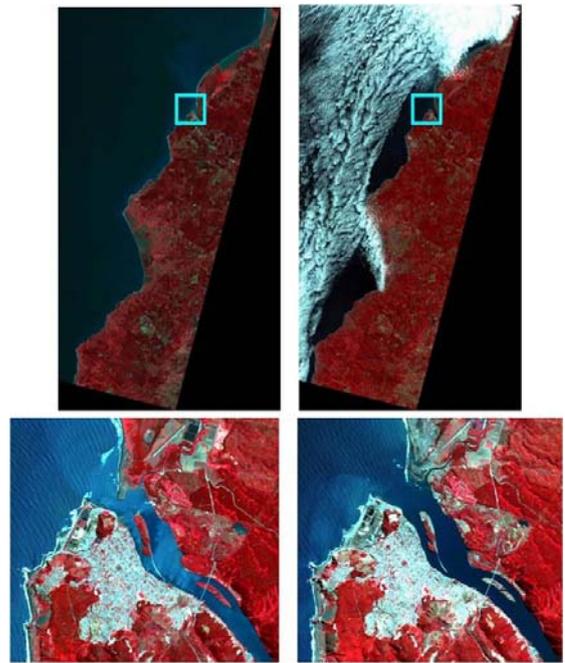
地震前 2009/12/2 地震後 2010/3/4  
図9 ALOS/AVNIR-2による地震前後画像の比較とそのコンステイトゥシオン付近の拡大

コンステイトゥシオンを含む広い範囲の被災地域に関しては、日本の地球観測衛星ALOS(日本名:だいち)に搭載された光学センサAVNIR-2(空間分解能10m)が地震前後の画像を取得している。図9には地震前(2009/12/2)と地震後(2010/3/4)のフォールカラー合成画像を比較する。コンステイトゥシオン付近の拡大図を見ると、津波によって河口付近の地盤が洗掘されて海岸線が後退している様子や、川の中の島や川に沿った地域の植生が減少している様子を確認することができる。このように衛星画像は、津波などによる地表面の大規模な変状把握に極めて有効な手段といえる。

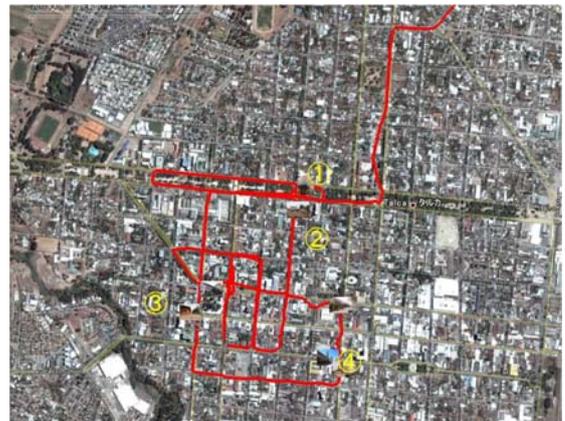
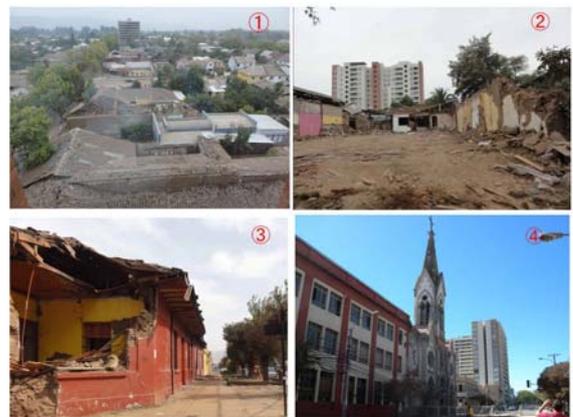
図10 タルカの調査ルートと現地写真

者らの調査ルートを表示したものと、代表的な現地の被災状況を示している。写真①に示すように市内は低層建物が多く、その屋根はスレートや金属とともに、瓦葺きも多く見られその被害割合は高い。写真②や③に見られるように、倒壊や全壊した建物は、主に無補強レンガ造やアドベ造が多い。被害を受けていない状態では判別しにくい、市内の建物は意外とアドベの割合が高いように思われる。写真④ではレンガ造の教会が大破しているが、隣の RC 造 3 階建て建物や奥に見える高層建物には被害は見られない。したがって、タルカ市街地の建物被害を統計的に分析するには、地震動の評価とともに、構造種別の情報を集めることが極めて重要と考えられる。

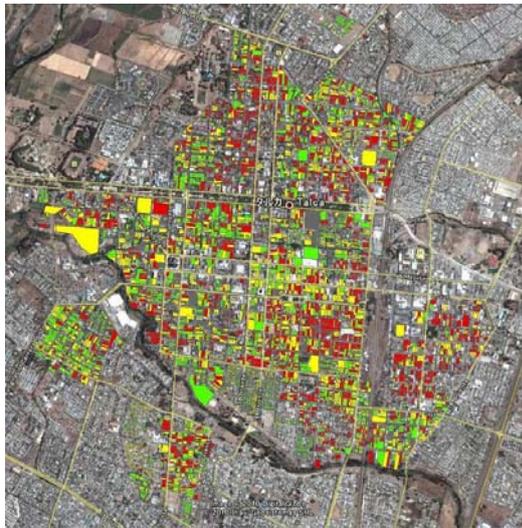
図 11 タルカの建物被害地図の地理座標系への投影

2010 年 4 月 7 日にタルカ市役所にてヒアリング調査を行い、市中心部の建物被害程度を表す地図画像を入手した。これは、現場での建物被害調査をもとに、敷地を表すポリゴンに 2010 年 3 月 31 日時点での建物の被害程度(4 分類)の情報を表示したものである。この画像データを ArcGIS 上で地理座標系に投影し、被害程度を属性データにもつ敷地を表すポリゴンを作成した。この際には、Google Earth で表示される道路線をベースマップとして ArcGIS のジオリファレンス機能を用いて位置合わせを行った。作成した GIS 形式ファイル (shp ファイル) を Google Earth 形式 (kml ファイル) に変換し表示したところ (図 11)、位置合わせは良好に行えたことが確認できた。

地理座標系に投影することができた敷地区画の総数 5617 のうち、撤去すべき (赤) と判定されている建物は 1559 棟 (27.8%)、修復可能 (黄) は 1872 棟 (33.3%)、無被害 (緑) は 1864 棟 (33.2%)、情報無し (灰) は 322 棟 (5.7%) となっている。3 月 31 日時点で登録されている地域のほぼ全域に撤去すべきと判定されている建物が分布していることが確認できる。タルカの典型的な建物タイプは 1960 年代～70 年代に建てられたアドベ造または無補強組積造であり<sup>16)</sup>、それらが多大な被害を受けている。一方、現行の耐震基準に則って建設された構造物は修復可能な軽微な被害にとどまっていることが報告されている<sup>16)</sup>。

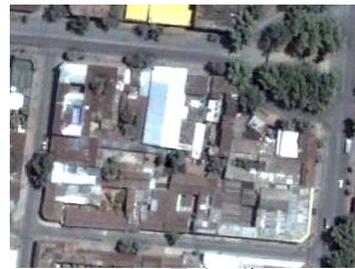
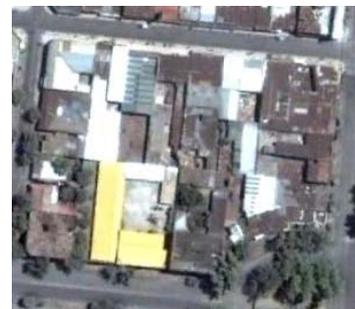
図 12 タルカの地震前後の衛星画像の比較

図 12 に、地震前後の衛星画像と GIS データを比較した例を示す。撤去すべき建物と判定されている敷地内に、地震前後の画像で何らかの変化があったことは確認される。しかし、地震後の緊急撮影で WorldView-2 によって取得された画像は、オフナディア角が 40.3 度と撮影条件があまり良好ではなく、鮮明な画像は得られていない。なお、事前に QuickBird によって撮影された画像のオフナディア角は 3 度である。さらに、タルカでは屋根全体が崩壊するほどの被害建物はそれほど多くなく、衛星画像を用いた被害判読では建物内部や壁面の被害を把握することは困難である。このため、全体としては衛星画像を用いてタルカの建物被害を把握することは難しいと考えられる。

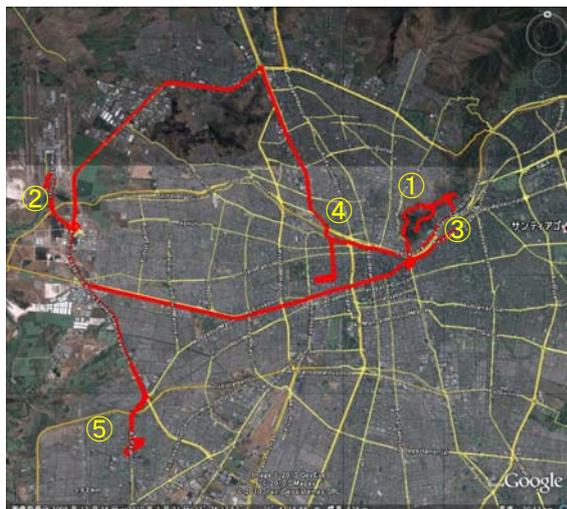
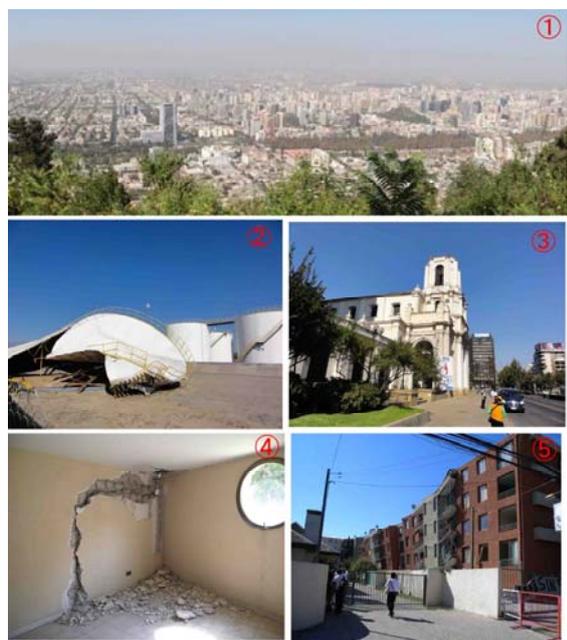
図13 サンティアゴの調査ルートと現地写真

図13はサンティアゴにおけるGoogle Earthの画像に筆者らの調査ルートを表示したものと、代表的な現地の被災状況を示している。写真①にみられるように都心部には高層・超高層ビルが数多く建てられている。②は空港近くのタンクの被害である。③は地震によって前面の頂塔部が崩落した教会、④は20階建ての共同住宅Edificio Central Park(2003年建築)で、1・2階に壁・柱のせん断ひび割れや柱の座屈がみられる。⑤は市郊外Maipu区の5階建て共同住宅Edificio D on Tristan(2005年建築)で、1階(半地下)のピロティが層崩壊した。

しかしRCの中・高層建物のうち⑤のように大破したものはごく少数で、被害のほとんどは壁・柱の仕上げ部分等一部の損傷にとどまっている。
