地形変動の精密計測から浮かび上がる地震被害 の痕跡と復興への課題

小長井 一男¹

KEYS TO INTERPRATION OF EARTHQUAKE-INDUCED LANDFORM CHANGES FOR RATIONAL REHABILITATIONS

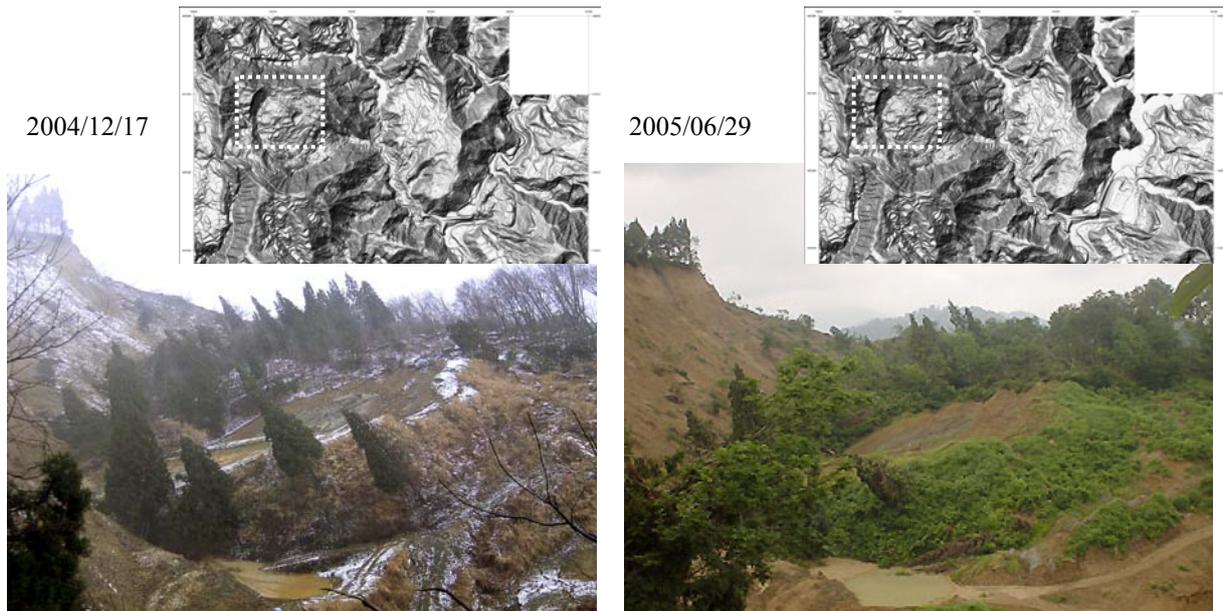
図-1 大日山の斜面崩壊（撮影場所 37.308673,138.888216）：2004 年中越地震で最大規模の崩壊である。降雪時期を挟んで撮影された 2 枚の写真でわずかながら変化が認められる。

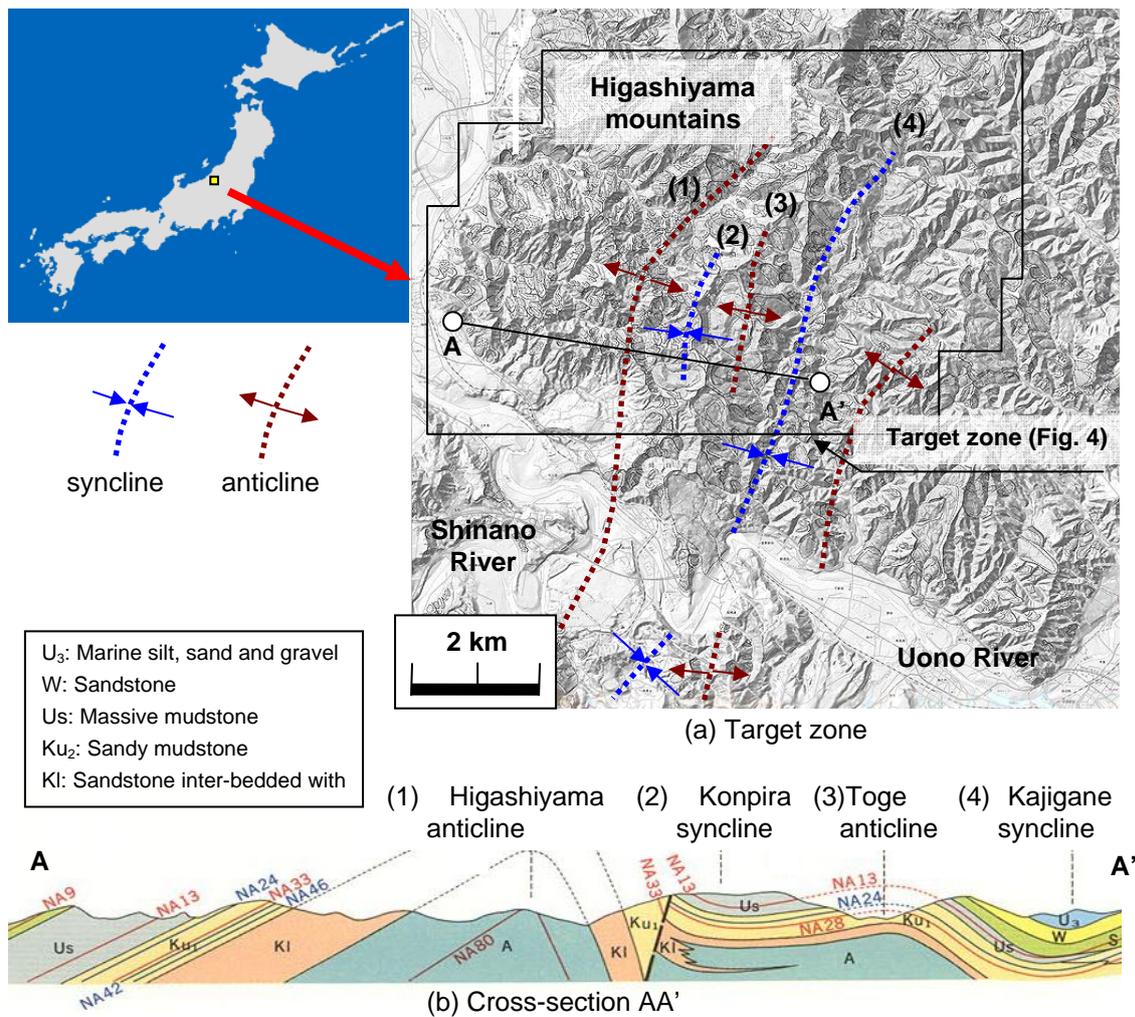
図-2. 2004 年中越地震でデジタル標高モデルを作成したターゲットゾーン (Konagai 他⁶⁾)

地震による地形変動はInSARなど最新の衛星データから得られるようになったが、中越地震に関して言えば、得られたSAR画像はCバンドの波長によるもので、植生や多発した斜面崩壊の影響で解析不能であった。このため地震前の1975年~1976年に撮影された航空写真から地震前の地形を、また地震翌日、4日後、半年後、1年半後、2年半後、3年半後の6時期に航空レーザー計測(LiDAR)を行ってそれぞれの時期の地形を2m間隔の正方メッシュに標高値を与えたデジタル標高モデル(Digital Elevation Model, 以下DEM)として準備し、これらを比較しながら、自然・人工の地形変動を確認することにした(図-1, 図-2)。図-3(a), (b)の矢印は地震前と地震翌日のDEMの差分(Euler座標上の標高変化)から、土粒子の変位、いわゆるLagrangian成分の抽出を行ったうえで表層の地滑りなどの影響を除去して得られたやや深部の地盤変位の水平、鉛直成分である(Konagai他^{6), 7)}。水平成分についてみると、大きな変位の現れる地域が二つ認められる。一つは梶金向斜軸に沿った幅1km程度の帯状の地域であり、東に向かって最大0.5mほどの移動量が認められる。もう一つはこの向斜軸から4~5kmほど西北西の妙見、浦柄あたりである。そしてこの図に目視や現地調査で確認された地すべり分布⁸⁾を重ねてみると、斜面崩壊がこの水平変位の大きな二地域に集中している様子がわかる。これらの地域は、それぞれ上記の震源過程解析で推定された本震と余震(18:03, Mw=5.9)の震源断層面の延長が地上と交差する辺りに位置している。この余震を引き起こしたとされる断層面に近い妙見や浦柄地区の崩壊が本当に余震によって引き起こされたかどうかは、地震後の通行止めの措置をどう展開していくかという対応への議論と相まって今後より深く検証を重ねていく必要があるように思われる。

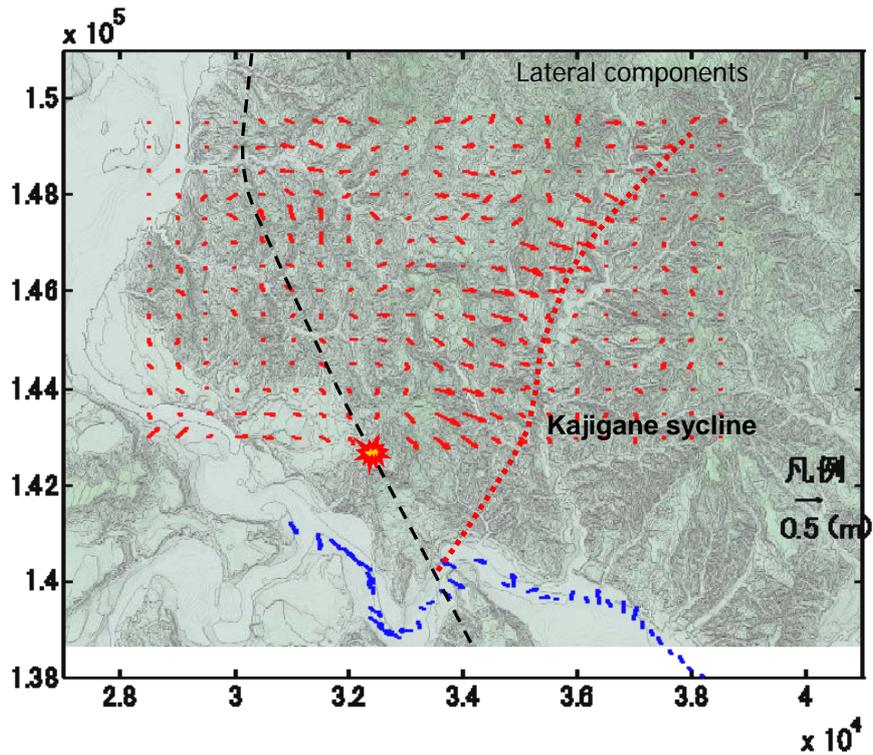
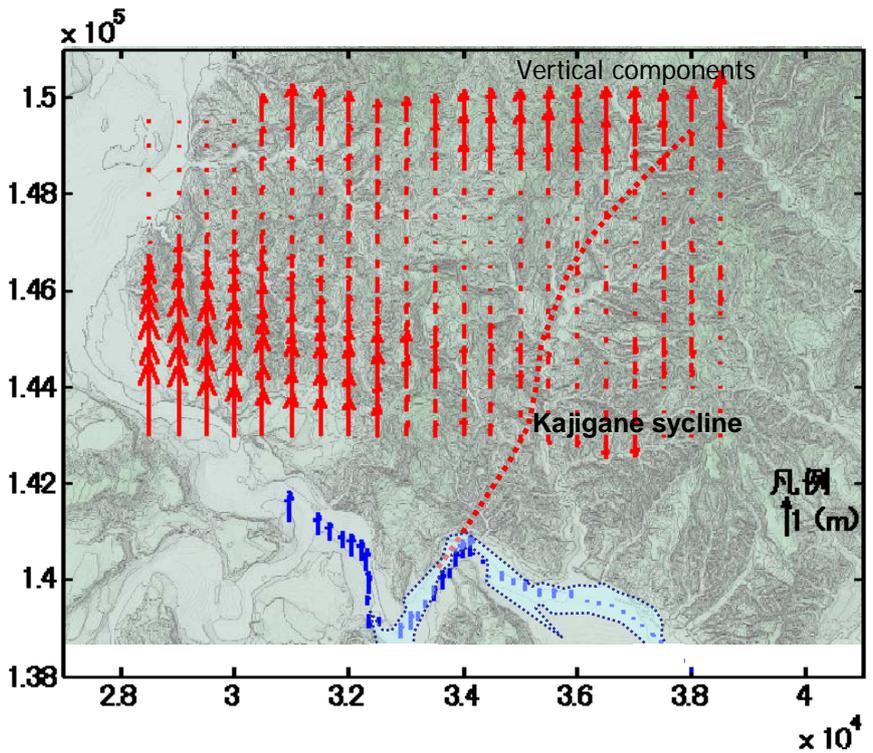
(a) 水平成分：崩壊地分布を重ねたもの。破線は後述する上越新幹線と魚沼トンネルの被災箇所

(b) 鉛直成分：魚野川の基準点変位も併記。梶金向斜軸より上流側の魚野川に沿って破線で示した区域は地震翌年の2005年6月の大雨で冠水した。

図-3 ターゲットゾーン内のやや深い部分の地盤変位 (Konagai et al. ⁶⁾に加筆)：縦軸，横軸の距離(単位：m)は日本測地系第VIII系の南西端(138°30'00" E, 36°00'00" N)を原点とする。梶金向斜軸を境に東西で大きく変位のパターンが変化している。

一方上下方向の大きな変位は、水平変位の大きかった地域と交差するように、南西側の(1)信濃川、魚野川合流部あたりと、北西側の山間部に現れている。地滑りとこの高い相関は、水平方向の変動の大きな地域との相関に比べるとあまり高くない。ただ主要河川の合流部辺りで隆起があったことは、地震翌年の魚野川沿いの地域の冠水被害に繋がっていると考えられ、復興の過程の課題の一つを示すものになった(Konagai et al.⁶⁾)。

上記のやや深部の地盤変位の水平、鉛直成分は本震のみならずDEMの差分をとった時期に含まれるすべての余震の影響も含んでいる。余震も含めた断層面の位置を仮定すればそれらの面内でのすべり分布を逆解析できる。Honda⁹⁾が提示した地盤内構造（1次元速度構造モデル）を仮定し、Hikima, Koketsu¹⁰⁾の想定した断層面上でのすべり分布を算出し（藤田¹¹⁾）、このすべり分布から逆に、地盤内の応力状態を推定することができる。地震によって生じた応力状態を把握できればトンネルなど深部の地下構造物の被害（図-4(a)）との関連を議論できると考えたからである。ただしこの試みは生じた応力変化を加算すべき地震前の応力状態を知らなければならない。松本、西岡¹²⁾は全国規模で集約されたNATMトンネルの内空計測管理データから地山の側圧係数を求める作業を行っている。堆積軟岩の側圧係数を見るとおおむね1.0前後になっていて、松本・西岡はこれがレオロジ的な軟岩の長期挙動に起因する可能性を示唆している（図-4(b)）。著者らも中越地域で、地震前後に進行していたNATMトンネル工事の記録を集約し、ある程度土被り圧のあるトンネルでの地震前の側圧係数が1.0あたりに分布していることを確認している。これらの結果を受け藤田¹¹⁾は深部の地盤変位が顕著に変化する梶金向斜軸を挟む2つの鉄道トンネルである魚沼トンネル、堀之内トンネルのトンネル軸に沿って地震で生じた岩盤のひずみ状態を試算している（図-4(c)）。白抜きの記号（○、□）が被害の報告されなかった地点であり、黒塗りの記号（●、■）は修復の必要な被害の生じた個所である。応力からひずみを算定するに当たってはトンネル掘削時の各断面での弾性係数の計測値を用いた。

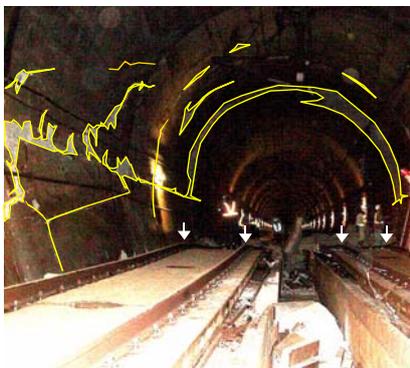
(a) トンネル被害箇所の状況
（図-4(c)矢印）撮影：著者

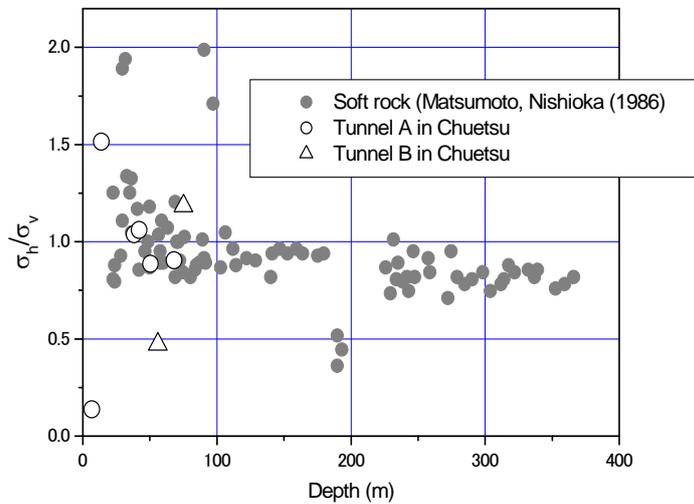
(b) NATM トンネルの内空変位計測から推定した側圧係数

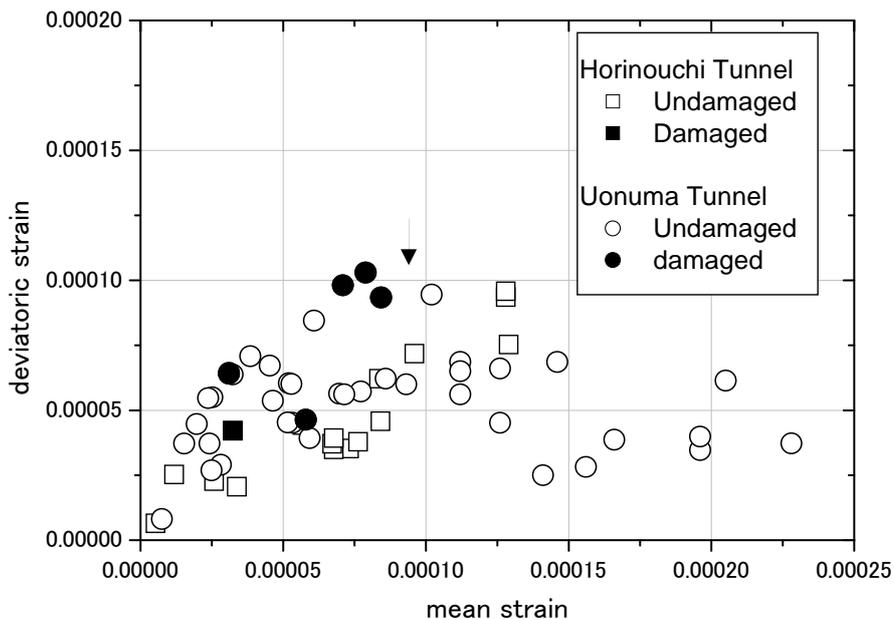
(c) トンネル沿いに生じた歪の分布

図-4. ターゲットゾーンの地形変動から逆解析された鉄道トンネル位置での地盤内歪（藤田¹¹⁾）

応力ではなくひずみで結果を整理したのは、軟岩の場合、一軸圧縮試験での破壊ひずみは大きくばらつくもののおおむね1%¹³⁾ (キャップエラーを除外した実際のひずみで0.2%¹⁴⁾) 程度で破壊強度に比べれば変動が小さいことを考慮したためである。偏差ひずみが平均主ひずみ値を超える領域で被害の発生が確認でき、かなり粗いアプローチではあるが今後このようなデータを集約することでトンネル被害と、軟岩内のひずみの関連をよりの確に議論できるものと考えられる。

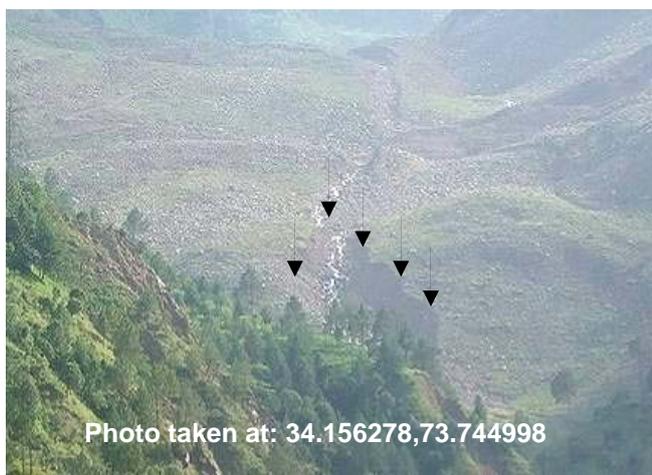
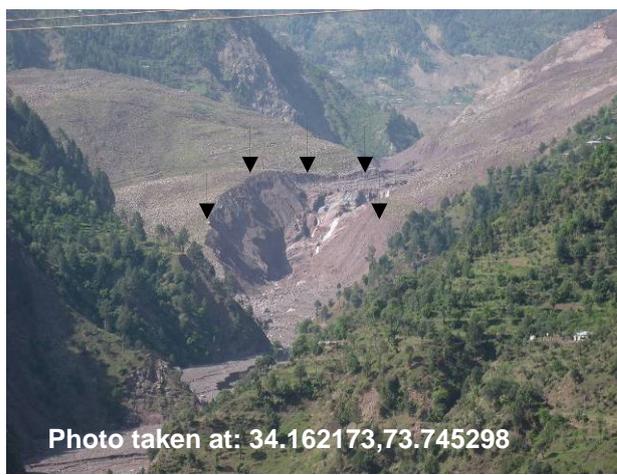
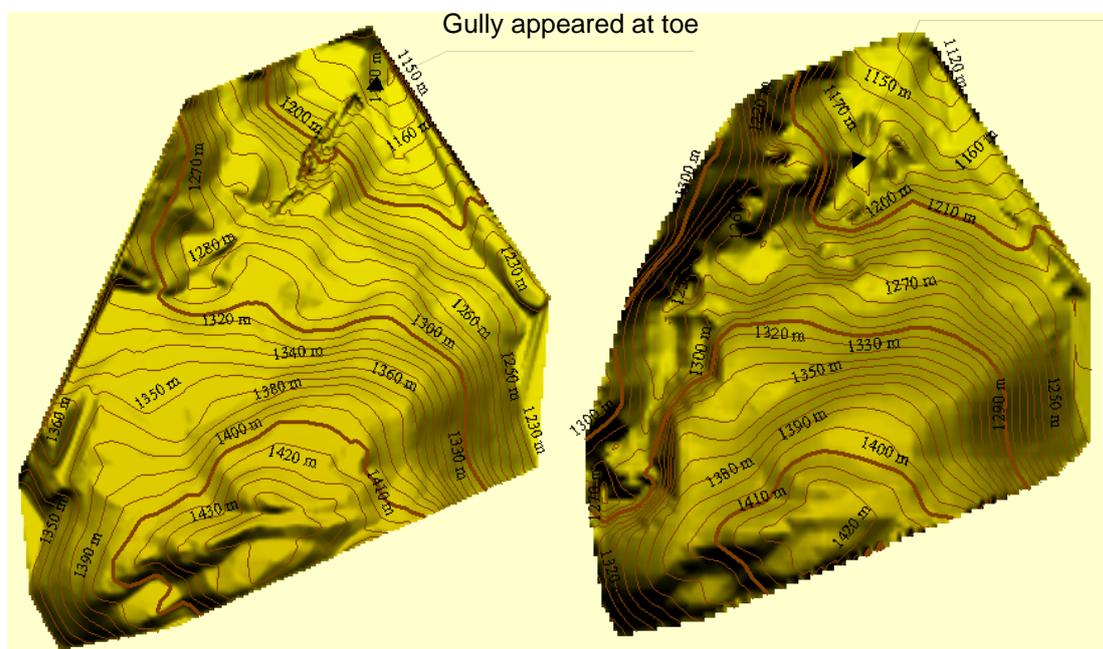
Soil mass outburst here

2009/06/12: Backward erosion found developed (see arrows)

2010/04/13: deeply eroded due to breaching in Feb. 9th 2010.

図-5 2005年カシミール地震で形成された Hattian Bala の土砂ダム：左は土砂ダム形成後4年後(2009年6月12日)に現れた侵食谷の地形をレーザーで計測したもの。右は決壊後(2010年4月13日)の状況である。写真はそれぞれ下流側から土砂ダムを撮影したものである。

そしてこのDBIが2.75以下だとめったに決壊しないとしている。Hattian Balaの土砂ダムの場合、 $V = 8$ 千万 m^3 、 $A = 4.4$ 千万 m^2 、 $H = 130$ mであるのでDBIは2.75を下回る1.85となる。それでも潜在的な脅威に対応すべく地震直後に軍によって簡易な放水路が造られた。これで最大貯水量は8.6千万 m^3 から6.4千万 m^3 に減った。地震後の1年間はWater Power Development Authority (WAPDA)によって2つの天然貯水湖に流れ込む水量、漏水量などが計測されたが、土砂ダムに喫緊の危機がないと判断され、管理はWPDAの手を離れAJK州政府に移管され、結局計測は打ち切りになってしまう。しかし土砂ダムは2010年の2月9日に突如決壊してしまう(図-5右写真)。

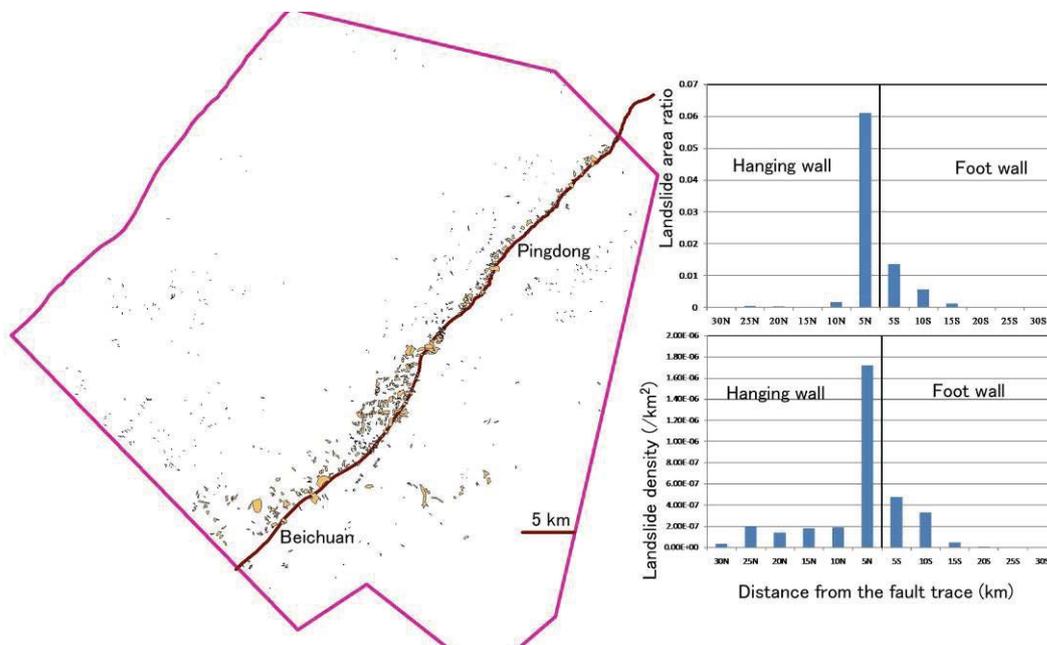
図-6 北川(Beichuan)から平通(Pingdong)にいたる断層沿いの斜面崩壊箇所分布の判読, および断層面からの距離による斜面崩壊数(Chigira, et al.²²⁾)

測量による調査の縛りのある中できわめて有効に活用できた情報ソースは宇宙航空研究開発機構(JAXA)によって開発された陸域観測技術衛星(Advanced Land Observing Satellite: ALOS)²⁰⁾である. 上記[1]の斜面災害調査班(Chigira 他²²⁾)はこのALOSの衛星画像からほぼ5万㎡以上の面積の崩壊分布を調査した. 調査した. その中で断層沿いの帯状の分布域に加え, 震源近く(映秀付近)を横切るMinjiang川沿いの急斜面にも多くの崩壊箇所が認められることが明らかになった. 図-6は北川(Beichuan)から平通(Pingdong)付近の断層沿いの崩壊地の判読結果を示している. 断層からの横断方向の距離に対しての崩壊発生の度数を同じ図の右に示している. 多くの崩壊が断層上盤側の幅5km程度の帯の中に入っていることが明瞭に認められる. 地質的には上盤側も下盤側も千枚岩(phyllite)の葉状構造の卓越する地域である. 家屋などの被害も上盤側に集中する傾向と符合する. さらにこの帯は断層がわずかに屈曲(left-stepping)する部分で少し厚くなるが, この部分は右横ずれ断層で圧縮が生じる部分でもある.

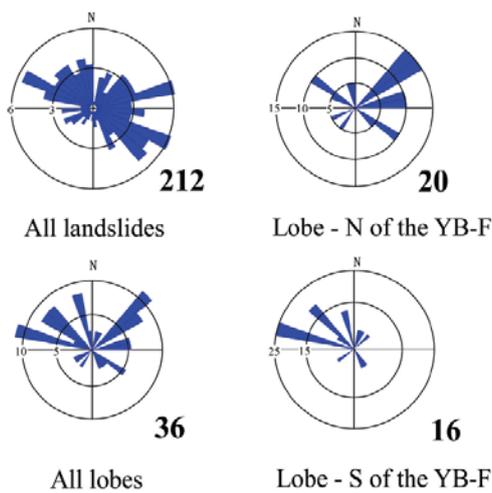
図-7 (上) ANVIR-2画像から読み取った崩壊および堆積体 (Lobe) の方位角分布 (Chigira, et al. 22)

図-7にはANVIR-2画像から読み取った崩壊および堆積体(Lobe)の方位角分布である. 崩壊の方向については断層直交方向が卓越する様子(指向性)が認められる. 歴史上最大級の崩壊が発生したことも特筆すべきことである(図-8). この崩壊は大光包(Daguangbao: 31.63686812147388, 104.10009384155273)の山頂を源頭部として長さ4.5km, 幅1~2km, その総面積は700万㎡に及ぶ. 総体積は10億m³にも及ぶと推定される. Huang²³⁾によれば崩壊した斜面は炭酸塩岩が卓越しておりN35-38° E方向に傾斜した滑り面に沿って崩壊したものとされる.

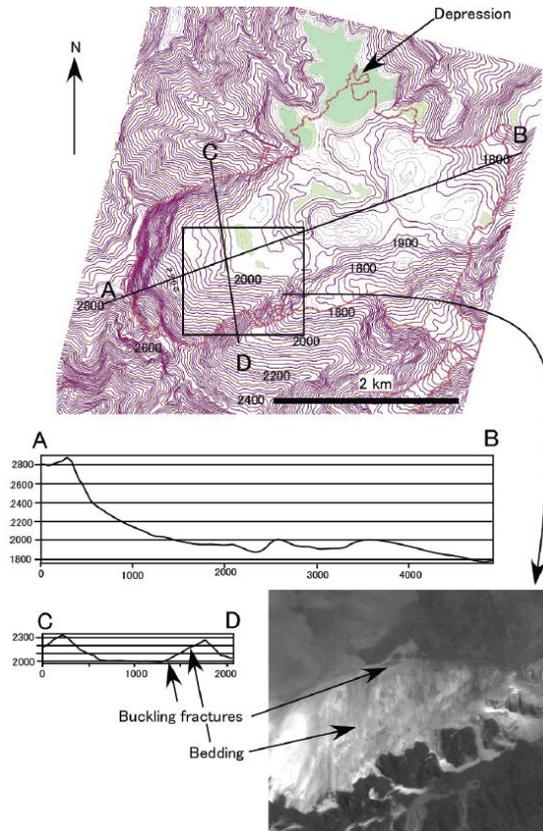
図-8 (右) 大光包 (Daguangbao) : 31.63686812147388, 104.10009384155273) の山頂を源頭部で発生した歴史上最大級の崩壊 (Chigira, et al. 22)

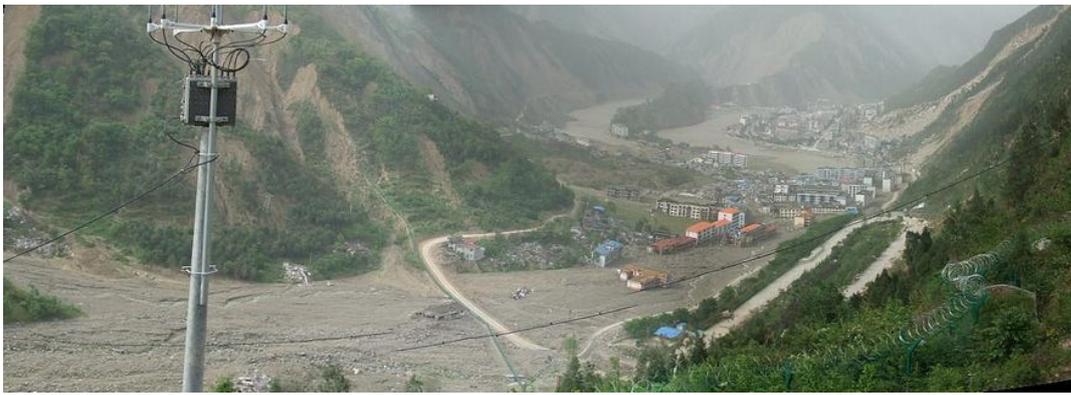
図-9 土石に埋もれた北川 (Beichuan) の街
(写真提供：安田進，撮影日 2009年4月20日)

斜面災害は今回の地震被害を大きく特徴付けるものとなったが、断層に沿って残された不安定な土砂が土石流などの形で長期に亘る深刻な課題として顕在化してくるであろう。この地震で最も深刻な地震被害を受けた北川の街は、地震から4ヶ月ほど経過した9月23日、24日の豪雨で発生した大量の土砂に埋まってしまう(図-9)。この2日間の累積降雨量は熱帯降雨観測衛星(トリム:Tropical Rainfall Measuring Mission, TRMM)によれば300mmを越えている(Fukuoka, et al. 26)。

前述のように、この地震で最も壊滅的な被害を受けた北川(Beichuan)は2008年9月23日、24日と降り続いた大雨による土石流でその様相を一変させた(図-9)。地震のときに南部の市街地西側で発生した斜面崩壊によって谷幅が狭められていた状況で土石流が押し寄せたため、堆積土石の厚さは最大で10m~15mに達している(図-11)。この北川を20km南の安昌鎮に移転させる決定をしていたのは幸いであった。

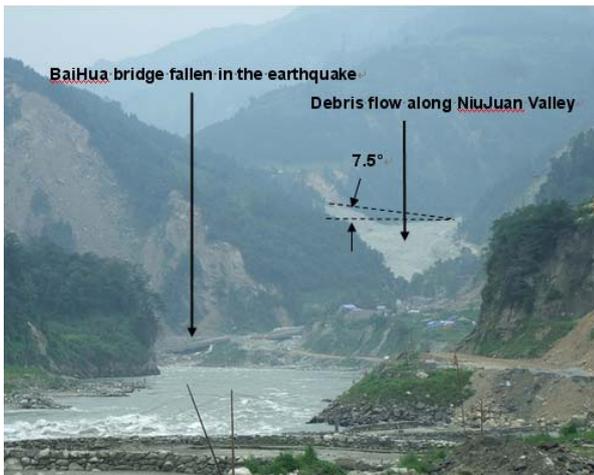
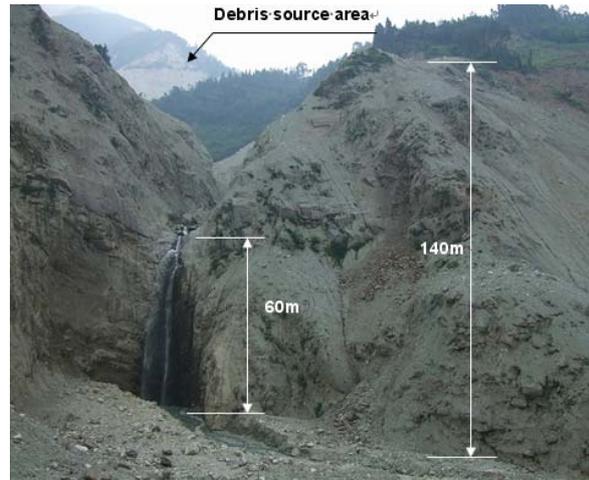
(a) 土石流末端部
撮影日 2008年7月29日，
撮影場所 31° 03'09.1"N, 103° 28'43.2"E

(b) 土石流の痕跡
撮影日 2008年7月29日，
撮影場所 31°02'27.4"N, 103°27'48.5"E

図-10 岷江(Ming Jiang River)に到達した土石流 (Konagai, et al. 27)

震央位置とされる汶川県映秀下流に位置する百花郷牛圈沟で土石流が発生し、20人以上が犠牲となった(図-10)。牛圈沟の左岸支流の上流山腹で発生した大規模な崩壊は、支川合流で対岸の約40m高に乗り上げた後、約1500mを土石流となって流下し、岷江(Ming Jiang River)に流れ込んだ。現在、溪床に堆積する土砂量は約500万 m^3 と推定される。溪床に堆積する岩塊の多くは、径20cm以下の花崗岩類であるがメートルオーダーのものも散見される。この土石流が岷江に至る500mほど前の地点で谷筋は大きく左にカーブし、土石の這い上がり痕跡が右岸に残されている。こうした痕跡から土石流速度の大まかな推定を行うには、マンシングの式から推定する方法、ダイラタント流体を仮定する方法などがあるが、土石流が蛇行水路を通過する時、遠心力がかかって水面が傾く(傾斜 θ)状況などから土石流の流下速度を7~22mと推定している(Konagai, Ishikawa, Tsuchiya 27)。

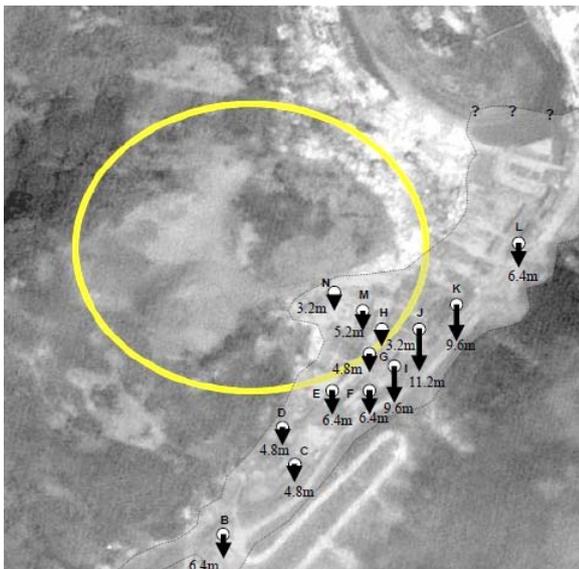
図-11 北川 (Beichuan) の街に堆積した土石の厚さ (Konagai 27)

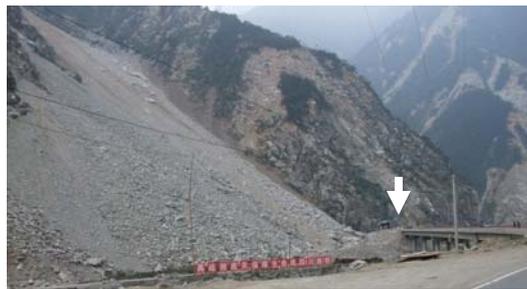
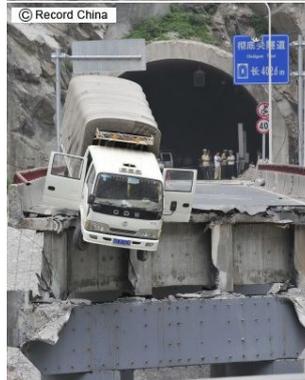
図-12 国道 213 号徹底関橋(Chediguan Bridge)と後背斜面
(撮影：小長井一男)

本調査の年度を過ぎて生じた事例であるが、壊滅的な被害を受けた映秀から岷江の河谷沿いに汶川に至る国道213号線では地震の1周年に竣工した徹底関大橋(43km地点)が2009年7月25日に西側斜面からの大規模な落石で100mにわたり落橋。通行していた7台のトラックが巻き込まれ6人が死亡、12人が重軽傷を負った(図-12)。このやや上流から沙牌(Shapai)ダムに至る支川谷筋の旧道も10mを越す土石に埋まってしまう。土石の問題は今後長期に及び、災害復旧や社会基盤の整備に深刻な影響を与え続けるものと懸念される。地形変動の監視と科学的な調査が継続的に長期に行われることが必須である。問題はなおも続いている。
