# 委員会報告

## ロマプリータ地震震害調査報告

Reconnaissance Report on the Loma Prieta Earthquake of October 17, 1989

*By the Earthquake Engineering Committee*

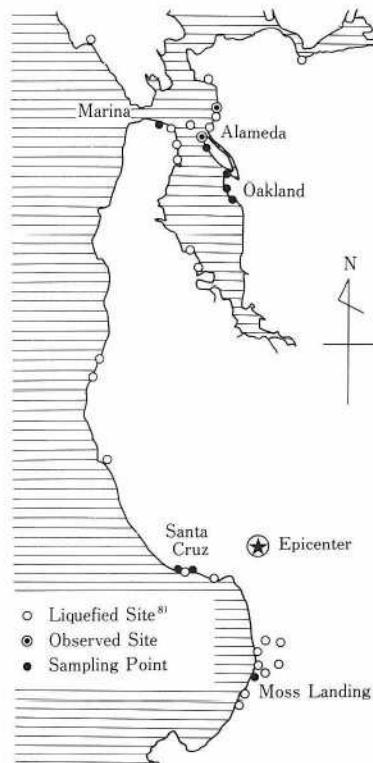
飽和した砂地盤における液状化現象により、建物、橋梁、河川堤防等をはじめさまざまな構造物に被害が発生した。液状化による顕著な被害は、サンタクルス市の中北部と海岸付近の一部およびモスランディング等で認められたほか、サンフランシスコ市あるいはオークランド (Oakland) 市などの湾岸地域でもみられた。図-1は、R. B. Seed らによる液状化被害の発生地点の分布とこの調査における噴砂の採取地点を示したものである。

図-1 液状化地点の分布<sup>⑧)</sup>と試料採取地点

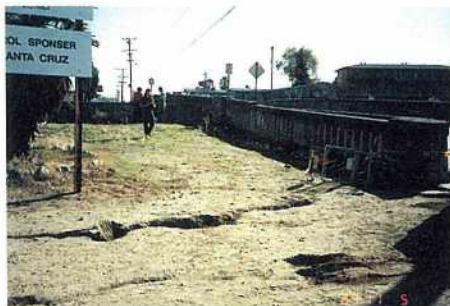
震源に近いサンタクルス市では、市の中心部のサンロレンゾ川 (San Lorenzo River) 沿いの数ブロックの建物が全壊あるいは半壊の被害を受けた。また、ソクエル通り (Soquel Ave.) に通じる 3 径間連続 RC アーチ橋では橋梁の取付け部分の擁壁が液状化のためにらみ出して変形し、擁壁の目地に 10 cm ほどの間隙があき、裏込めが約 30 cm ほど沈下している。このため盛土に大きな亀裂が入り、取付け部分の高欄には段差が生じているのが写真-1 に示されている。この橋の橋台付近の地盤には大きな亀裂と噴砂があることから、これらの被害が液状化によるものであることが知られる。この橋梁のアーチの支点部分にクラックが認められたが、この支点の橋脚付近の地盤にも液状化の痕跡が認められた。これより下流の河口部に作られたサンロレンゾ川沿いの河川堤防および堤防上に作られた兼用道路は、液状化現象により大きな変形や沈下などの被害を受けている。写真-2 は、この河川堤防の初害状況を示したものであるが、

写真-1 橋梁裏込めの沈下

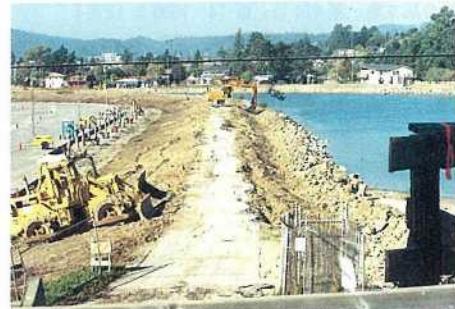
堤頂には深く大きな、堤軸方向の亀裂が多数発生し、堤体が沈下して横方向に広がるなどしたため応急復旧工事を行っている様子がみられる。また、堤体のり尻の地盤には亀裂や噴砂の痕跡が連続しているのがわかり、これらの被害が液状化によることを裏付けている。さらに下流の河口部に位置するビーチフラット公園 (Beach Flat Park) では遊園地内に噴砂現象がみられ、ジェットコースターの基礎等が若干変位するなどの被害が発生した。また、付近の駐車場においてもアスファルト舗装に大きな亀裂があり、噴砂が数多く認められた。

写真-2 サンタクルスの河川堤防の被害

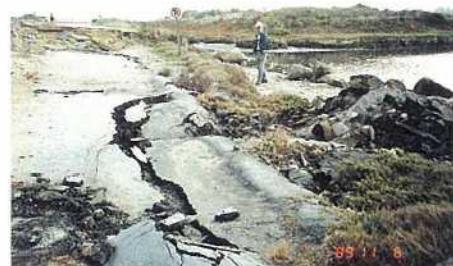
写真-3 モスランディングの道路被害

sonville) の南約 10 km の海岸に位置するモスランディングの道路盛土で生じていた。軟弱な粘土層上に作られた砂の盛土が液状化により破壊した状態が写真-3 に示されている。ここでは砂の盛土が最大で約 1 m ほど沈下し、横方向に広がる被害がでている。ここでもり尻に大量の噴砂が認められるとともに、リップラップの玉石が沈下して噴砂に埋もれているさまが写真-4 にみられる。この付近には火力発電所があるが、この構内でも液状化が発生し、変電施設に被害が生じて運転に影響が生じたことが報告されている。

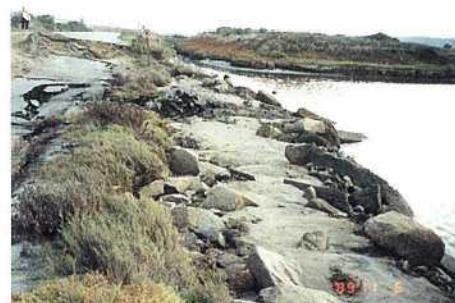
写真-4 モスランディングの道路の変形・沈下と噴砂

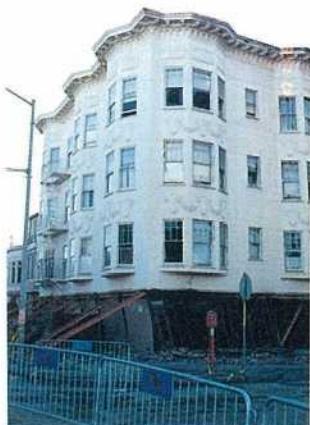
写真-5 マリーナ地区における建物の被害

ケット (Foot of Market) 地区などで液状化に起因する建物被害が発生した。これらの地域は、海浜部あるいは沼沢地を埋め立てた人工地盤であり、1906年のサンフランシスコ地震においても被害を受けた地域である。写真-5は、マリーナ地区における建物被害の一例を示したものであるが、Beach St. と Divisadero St. の角の4階建ての住宅の被害を示したものである。1階部分が破壊し倒壊寸前の状態にあり、応急の筋かいで補強しているのがみられるが、振動による被害に加えて地盤の液状化の影響も考えられる。写真-6は、この地区における被害家屋付近の噴砂を示したもので、Marina Blvd. と Cervantes Blvd. の角の2階建ての家屋の例である。後述する土質試験はこのようにしてサンプリングした噴砂の試料について行っている。この地区では、水道管、ガス管、消火栓など地中埋設管にも被害が発生し、消火活動や住民の安全にかなりの影響を与えたが、これらの埋設管の被害の多くが液状化によることは破損箇所の噴砂などから確かめられている。

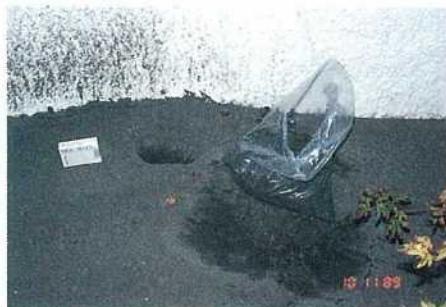
写真-6 マリーナ地区での噴砂の採取

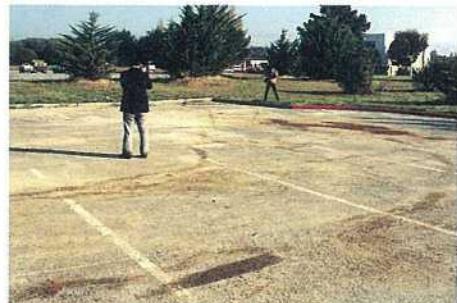
写真-7 アラメダのワシントン公園の液状化

対岸のオークランド市においてもオークランド空港、アラメダ (Alameda) 地区、アメリカ海軍航空基地、コンテナ埠頭さらにはリッチモンド (Richmond) にかけて液状化による被害が発生している。また、オークランド空港では滑走路をはじめ敷地内にかなり大規模な液状化による噴砂が観察された。空港に隣接するリュガルブレイスゴルフコース (Lew Galbraith Golf Course) にも広範囲に噴砂の痕跡が認められた。写真-7はアラメダのワシントン公園 (Washington Park, Alameda) の

噴砂の状況を示したものである。この噴砂はほとんどシルトであり、後に述べるように数少ないシルトの液状化例となったところである。

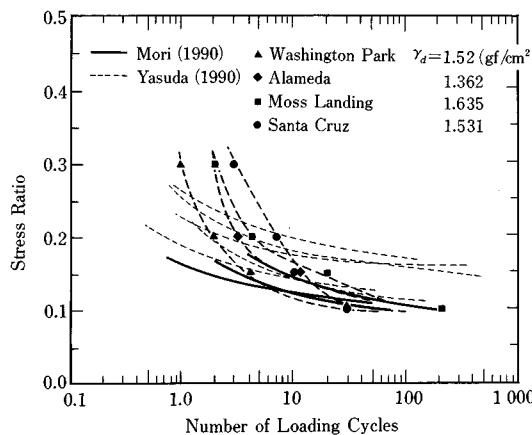
図-6 再構成した噴砂の液状化強度曲線

噴砂の細粒分含有率  $FC$  と粘土分含有率  $PC$  の関係を示したもののが図-5である。この図には1987年千葉県東方沖地震<sup>19)</sup>、1968年十勝沖地震および1983年日本海中部地震<sup>22)</sup>のそれぞれの噴砂のものも同時に示した。細粒分含有率は広く分布しているが、どれも粘土分含有率は少なく図中の点線の範囲にほぼ入る。ここで、細粒分含有率の多いものは、ロマプリータ、千葉県東方沖地震および十勝沖地震によるものである。十勝沖地震による噴砂も報告によればサンドポンプにより海岸を埋め立てたものである。このように、噴砂の粒度が細粒分含有率が多い割に粘土分含有率が少ないので、海岸埋立ての特徴といえる。また、このように細粒分含有率が多い場合でも、また、粘土分含有率が少ない低塑性のシルトでも液状化を起こすことが、この地震においても確かめられた。図-6は、噴砂を再構成した供試体の液状化強度を示したものである。この中で破線の値は、等方圧密状

態での単純せん断によるものであり、他の試験は通常の動的三軸試験の値である。試験を実施した機関により、砂の詰め方、密度、試験方法が異なるため個々の値にはやや差があるが、全体的には標準砂と同じかやや高めの値を示している。

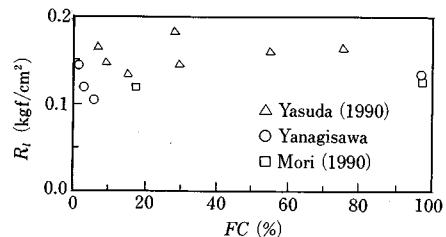
図-7 再構成した噴砂の液状化強度と細粒分含有率との関係

図-7には、繰返し数20回における液状化強度  $R_l$  と細粒分含有率との関係が示されている。ただし、白丸の値は非排水単純せん断試験を等方圧状態で行ったものであり、他の値は三軸非排水せん断によるものである。一般に、砂の液状化強度  $R_l$  は、 $FC$  の増加とともに増大するとされているが、この地震の噴砂では  $FC$  の増加による  $R_l$  の変化はあまり明瞭には認められなかった。

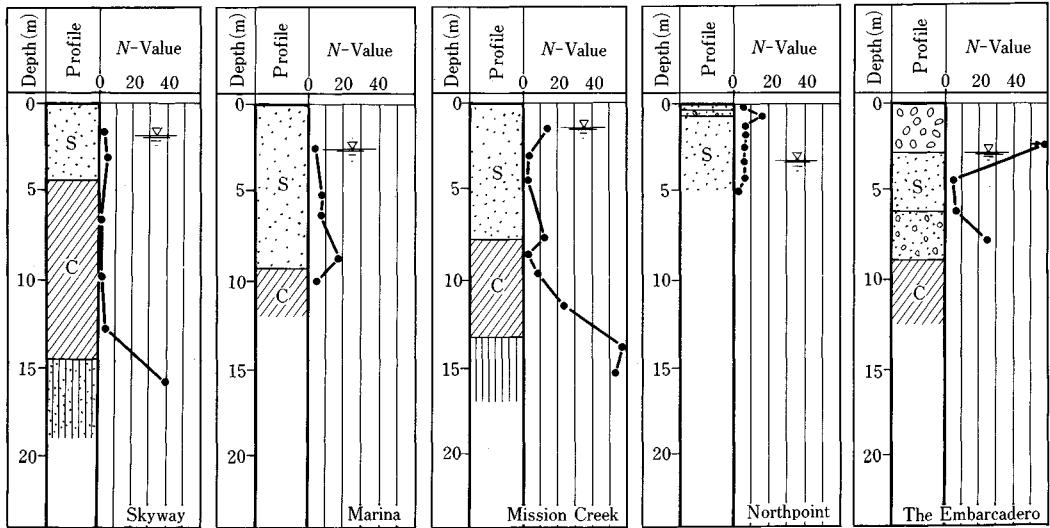
図-9 代表的な液状化地点の土質柱状図 (S : Sand, C : Clay)

cadero は Embarcadero St. と Folson St. の交差点に位置している。すでに述べたように、地盤の構成は岩盤の上に砂礫層があり、さらにベイマッドそして砂質の盛土あるいは砂礫層が上位に載ることが多い。これら 5 地点では液状化による被害が報告されているので、道路橋示方書による簡易液状化判定を行ってみた。ただし、計算に用いた砂の単位体積重量は  $1.9 \text{ tf/m}^3$ 、礫のそれは  $2.0 \text{ tf/m}^3$ 、粘土については  $1.8 \text{ tf/m}^3$  である。なお、砂の平均粒径  $D_{50}$  はマリーナ地区の値をとり  $0.16 \text{ mm}$  と仮定した。柱状図にある砂層の大部分で  $F_t$  が 1 より小さくなるような地表面の最大加速度の概略値を計算で求めてみた。この結果によれば、地表面の最大加速度は表-2 に示すように各地点で異なるが、およそ  $120 \text{ gal}$  から  $180 \text{ gal}$  で液状化が発生し、構造物に影響を及ぼす可能性があることを示している。この値は、トレジャー島 (Treasure Island) の  $0.16 \text{ g}$  やエマリー・ヴィル (Emeryville) の  $0.26 \text{ g}$  などの実測値からみて、不合理な値ではない。

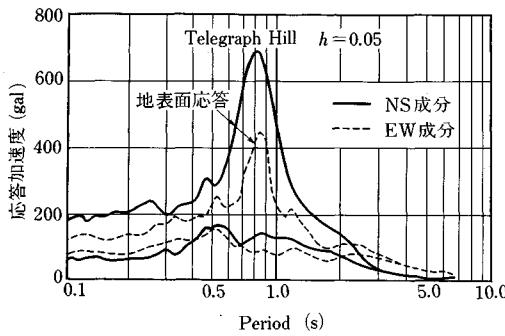
図-12 地表面での応答スペクトル

図-12は、テレグラフヒル波を入力したときの線形解析の場合の地表面の応答加速度の加速度応答スペクトルを示したものであるが、地盤の一次固有振動数に相当する0.8秒付近に著しいピークがみられ、NS方向が大きい傾向が確かめられる。リンコンヒルの場合には、二次固有周期に相当する0.3秒付近にもピークが認められた。実際には、表層の飽和砂層では地震時のせん断ひずみと間隙水圧の上昇により相当の剛性低下が見込まれること、また、ペイマッドも沖積の海成粘性土であるので地震時のせん断ひずみによる剛性低下が見込まれることなどから、最大加速度が大きい剛基盤の場合の応答値の方が、弾性基盤の場合より現象をよりよく表わしているものと考えられる。したがって、地表面では110~180 gal平均で140~150 gal程度の加速度で揺れたものと考えられる。この値は前節で液状化の簡易判定に用いた145 galとほぼ一致するものである。深さ8 mでのせん断応力 $\tau$ は0.135~0.248 kgf/cm<sup>2</sup>であり、有効上載圧 $\sigma_v$ が0.92 kgf/cm<sup>2</sup>であるので、除して得られるせん断応力比は0.146~0.270である。地震波入力におけるせん断応力時刻歴の不規則性を等価な規則波として換算するための有効係数を0.7と考えると、 $L$ は0.102~

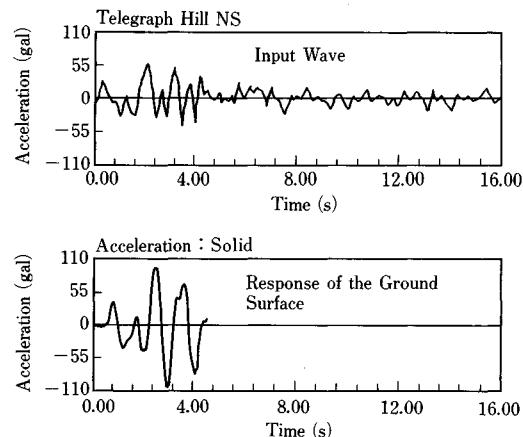
図-13 入力波形と地表面の応答加速度

図-13は、入力波形および計算によって求めた地表面での加速度応答を示したものである。4.5秒後には表面近くの砂層が液状化して破壊したため、応答計算は継続できず停止した。この応答波形において地表面での最

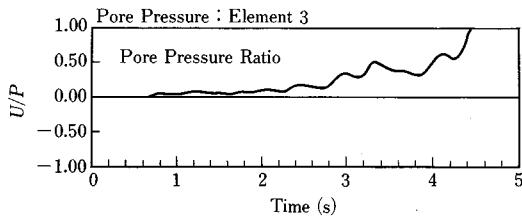
図-14 要素での間隙水圧の上昇

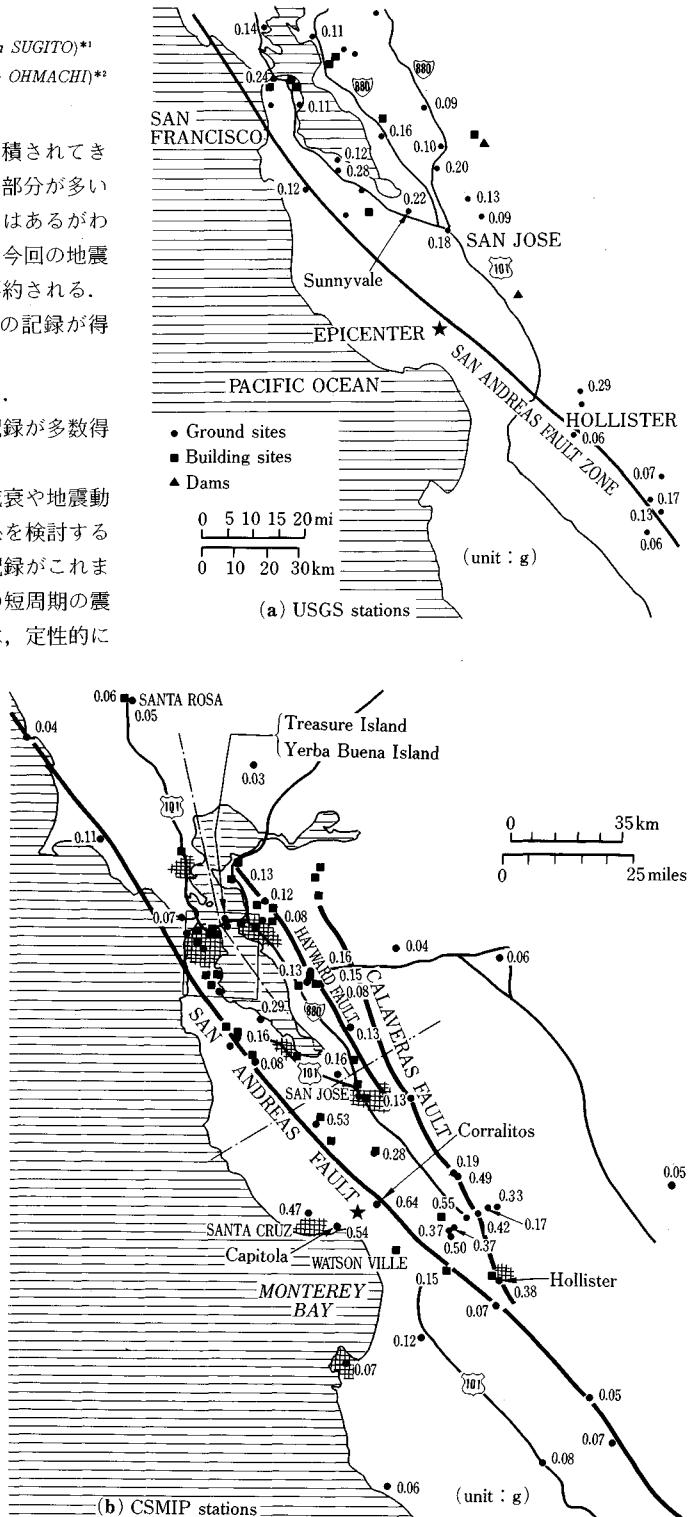
本報告は、地震動の記録に含まれるさまざまな工学的情報のうちでも、今回の記録に特徴的な上記の3点に的を絞って議論するものである。Fig. 17に、記録の得られた強震観測地点の位置と地盤上での最大加速度（水平2成分のうち大きい方）の値を示した。これらは、アメリカ地質調査所 (USGS: United States Geological Survey) の観測網における38地点<sup>34)</sup>、カリフォルニア州鉱山地質局 (CDMG: California Department of Conservation, Division of Mines and Geology) の観測網における93地点<sup>35)</sup>を合わせた合計131地点である。なお、本報で解析した記録の得られた地点名も同図に記した。USGSの記録は震央距離で  $\Delta = 27 \sim 115$  km の範囲

図-17 強震観測地点と地盤最大加速度（水平2成分のうち大きい方）

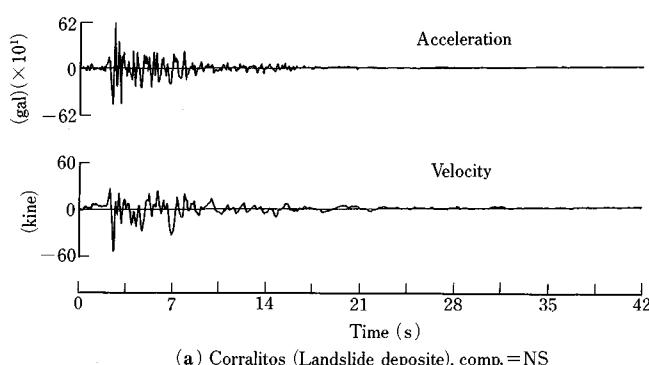
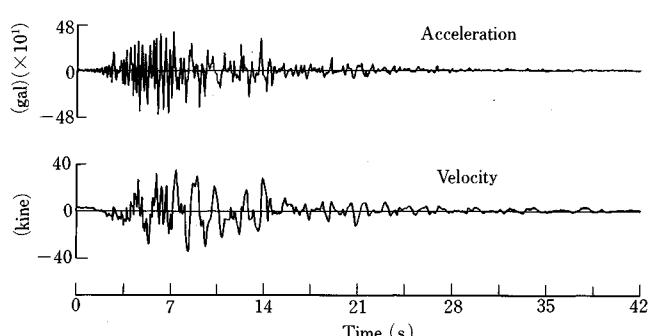
(a) Corralitos (Landslide deposit), comp.=NS

(b) Capitola (Alluvial deposit), comp.=NS

図-22 断層近傍での強震記録(CSMIP<sup>35)</sup>)

の Capitola (alluvium site) での記録である。両者と共に通して 0.75 秒と 0.3 秒前後の強いスペクトル特性があるのに加えて、(b) の Capitola では、約 1.3 秒の成分の強い増幅がみられる。両地点での上下動は、Corralitos で 0.43 g (g は重力加速度), Capitola で 0.50 g であり、震源近傍での大きな上下動を示している。さて、Fig. 22(a) の時刻歴波形から、強震部の継続時間は 10 秒弱程度となっている。このことより、断層の主破壊時間はたかだか 10 秒間程度とみられる。一方、地震後の調査により、地震断層近くで土中に半ば埋没していた石が跳んだことが報告されている<sup>42)</sup>。これによれば、跳躍した石が発見されたのは震央から北西に約 10 km 離れたスカイランドリッジ地点であり、震源に近いロマプリータ山付近では発見されなかった。また、この付近で 20~30 cm 移動した石について計算した地面の加速度は、2~3 g (g は重力加速度) になるとも報告されている。跳躍した石や周辺地盤の特性などは記述されていないが、石の跳躍現象と地盤震動との関係を簡単に検討するため、ごく震源近傍の Corralitos における強震記録を使って、地震応答スペクトルを検討してみた。その結果を Fig. 23 に示す。これによれば、地震動の最大加速度は 0.43~0.62 g であるが、減衰定数 5% に対する応答加速度は、数分の 1 秒以下の短周期領域で、上下動、水平動とも 1 g を上回り、2 g に達する周期範囲もある。これらのこととは、スカイランドリッジ地点での地震動が 1 g 以下の加速度でも、石は 2~3 g の加速度を得て土中から飛び出すことが十分に可能であることを示唆している<sup>43)</sup>。

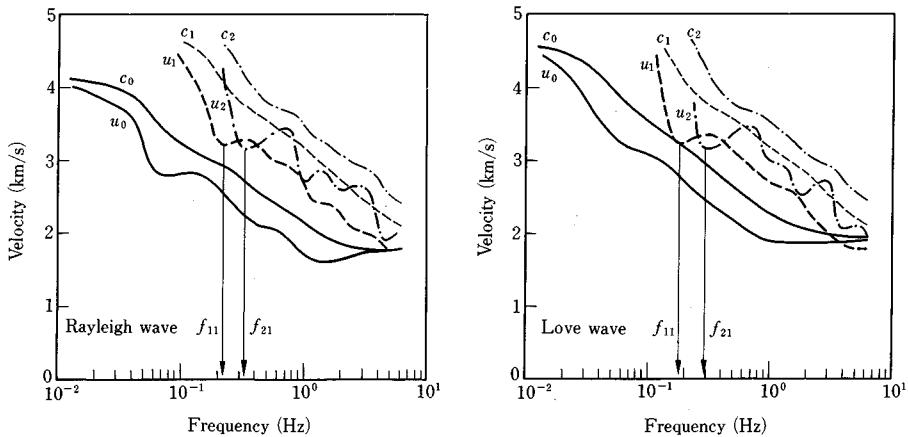
図-27 表面波の分散曲線

3秒前後の表面波とみられる成分が記録の後半で卓越していることがわかる。Table 6 は、Klein<sup>46)</sup>によってまとめられた、今回の断層の東側での深層のP波の速度構造をもとにして、著者らが設定した地層モデルである。これから地表面下25 kmの最深部を基盤として算出される、Rayleigh 波と Love 波の分散曲線を Fig. 27 に示した。Fig. 27において、 $c$  は位相速度を、 $u$  は群速度を表わし、添字の数字はモードを表わしている。Fig. 24, 26 にみられた表面波の卓越する振動数は、

Fig. 27におけるRayleigh 波、Love 波の卓越振動数 ( $f_{11}$ ,  $f_{21}$ ) に対応しているようにみられる。これらは、その振動数からみて地表面下数 km以下の範囲で励起される表面波と考えられる。また、Fig. 26(b)にみられるように上下動の非定常スペクトルの対応する振動数の分散性をも考慮すれば、主としてRayleigh 波が励起されているものと考えられるが、詳細については粒子軌跡と断層との方向性などについてさらに検討すべきことが残されている。なお、周期約3秒の表面波成分は、さら

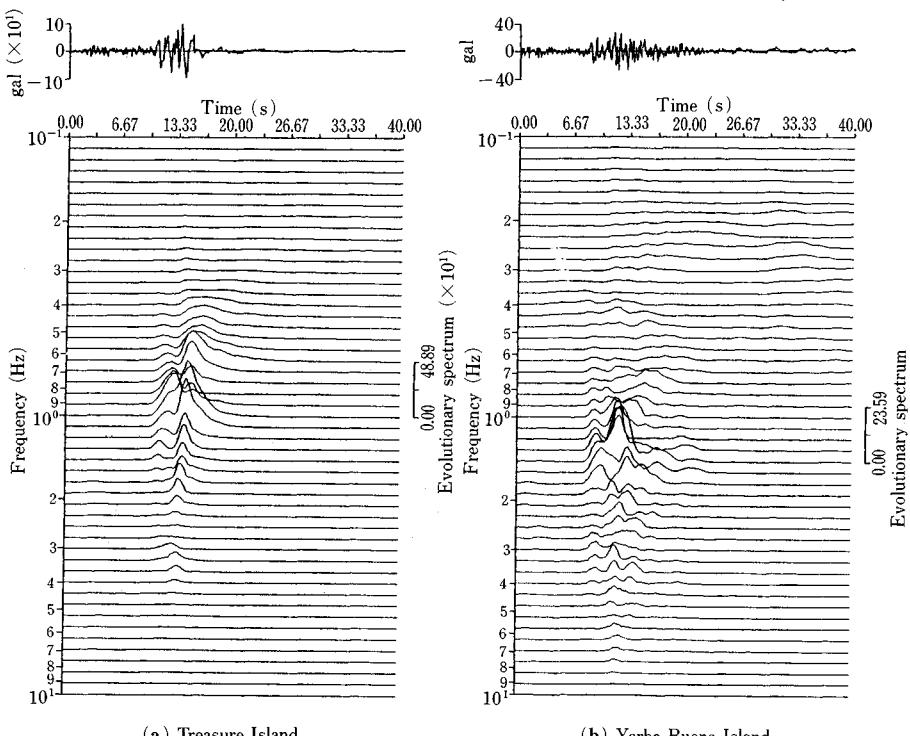
図-29 非定常スペクトル (Treasure Island と Yerba Buena Island)

クトル特性を比較すると、0.3秒前後で1つの増幅がみられるが、注目すべきことは、1秒前後以上の周期で地震動が大きく増幅していることである。Fig. 29に示すこの周期帯の両成分の非定常スペクトルに顕著な分散性がないことから、Treasure Islandでの周期1秒前後の大きなスペクトル値は主に直下からのS波の増幅によるものと推察される。Fig. 30は、工学的基盤(S波速度で600~700 m/s程度の基盤)から表層地盤への地震動スペクトル強度の増幅率のモデル<sup>49)</sup>を示したものである。これは、与えられた工学的基盤レベルでのスペクトル強度に対し、2つの簡単な地盤パラメーターから表層地盤でのスペクトル強度を推定するものであり、地盤の応答解析を行わずしかも入力強度に応じた非線形性の影響を考慮するところに特徴がある。このモデルはSHAKEに代表される等価線形化手法を用いて、さまざまな地盤モデルと入力レベルに対するシミュレーション地震動に基づいて得られたものである。同図(a)は一般的な冲積地盤、(b)は軟弱地盤の例であり、 $M, \Delta$ の組合せが入力地震動のレベルの違いを示している。基盤への入力地震動強度により増幅係数が特に高振動数領域で異なることを表わしている。これによれば、1 Hz程度以下の低振動数域では、非線形性の影響はほとんどなく軟弱な地盤ほど常に増幅率が大きいことがわかる。ただし、これらの関係は、考慮する表層厚とそこでのせん断波速度および入力波のレベル、言い換えれば、表層内での波数と振幅レベルで決まるものである。Fig. 30は、通常あり得る程度の入力レベル(基盤で500 gal程度まで)と数十~百数十m程度の表層厚での解析結果から得られたものである。さて、Fig. 28(c)をみるとまず0.3秒程度以下の短周期領域では大きな増幅はみられず、地盤の非線形性の影響が現われているものと考えられる。また、地盤の卓越周期と考えられる1秒前後で大きく増幅している。一方、3~5秒以上の長周期の領域でもTreasure Islandでは増幅されている。これはFig. 30(b)の軟弱地盤モデルのこの周期領域での増幅率の値よりも2倍程度以上に大きな値を示している。極端に軟弱でしかも非常に深い堆積地盤の場合は別として、数10 m程度の層でのこのような長周期のS波の重複反射による増幅は対応する波長からも考えにくいことであり、たとえば砂地盤の液状化のように地盤の震動特性を極端に変化させることができることが大きい。実際Fig. 28(a)の矢印のところで加速度波形が大きく変化し、それ以降では周期数秒の成分が急に卓越していることから、Treasure Islandでの周期数秒以上の大きな地震動成分は、地盤の液状化による可能性が大きい。ただし、レベルは小さいがこの周期領域での非定常スペクトルの分散性も認められるため、結論は詳細な地盤資料

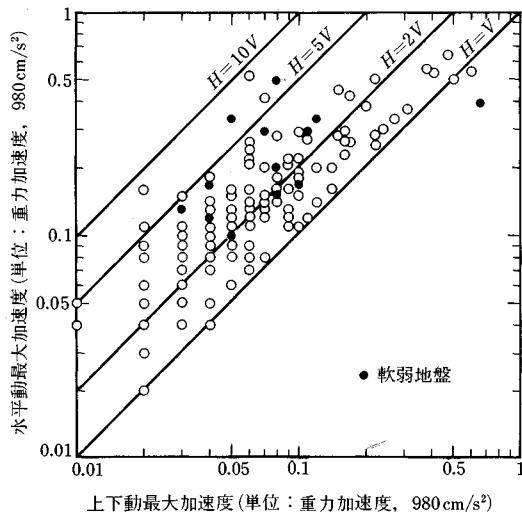
図-33 LP 地震による地盤の上下動最大加速度と水平最大加速度の比較

図にはばらついている。これは上記の推定基盤加速度に対する観測水平加速度が 10 倍程度までのばらつきをもっていることに対応しているものと思われる。また、 $V$  の値が大きくなれば次第に  $H/V$  が 1 倍付近に収束する傾向を示している。この結果、水平最大加速度はほぼ 500~600 cm/s<sup>2</sup>で頭打ちになっている。これは入力の大きさに対する表層地盤の非線形特性を表わしている可能性がある。

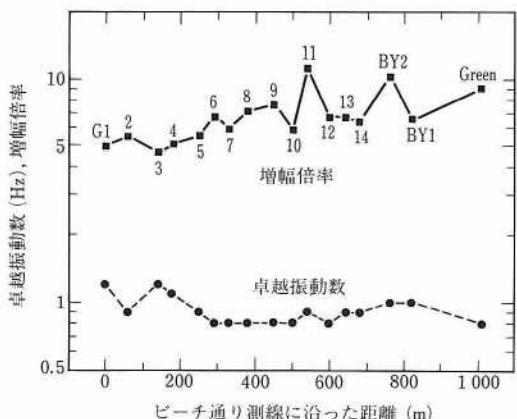
図-41は推定された地盤震動特性から増幅倍率が最も大きい卓越振動数とその増幅倍率を読み取り、測点G1からの測線に沿った距離に対して示したものである。これによると、G3測点付近(1.2Hz)から卓越振動数が次第に低下し、G6測点付近で0.8HzとなりG13付近までは0.8Hzで安定している。増幅倍率は東にいくにつれて大きくなっていることがわかる。特にG11やBY2の増幅倍率は大きいが、これらの測点は振動により家屋が大きく損傷したところや液状化に伴う噴砂孔の近くにある。なお、図-35には旧海岸線を描いているが、それによれば、1869年当時の海岸線はG4測点付近を、また、1899年の海岸線はG5測点付近を、いずれもほぼ北西～南東に通じているものと推定される。ビーチ通りのG1～G4測点以外の測点群は旧海岸線の外側(旧入江の中)にあると考えられ、比較的大きな増幅倍率や低い卓越振動数はこのためと推測される。

図-41 ビーチ通り測線に沿った表層地盤の卓越振動数と增幅倍率の変化

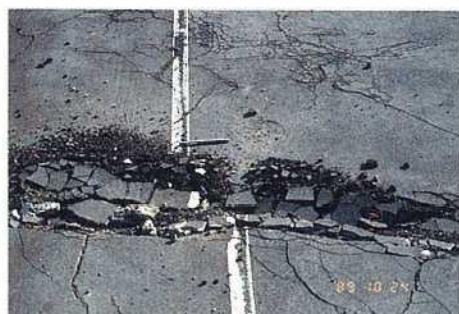
この校庭はアスファルト舗装されている。舗装の破壊状況を写真-9に示す。また、舗装の破壊状況と測点配

写真-9 ニューカマー高校のアスファルト舗装された校庭の変状

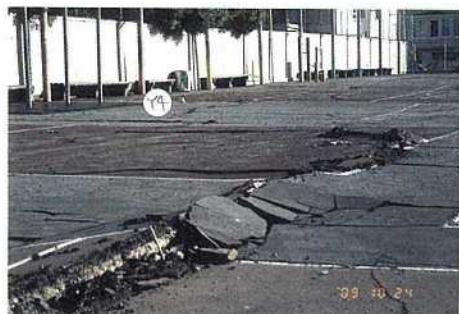
(b) 押し合って盛り上がっている部分

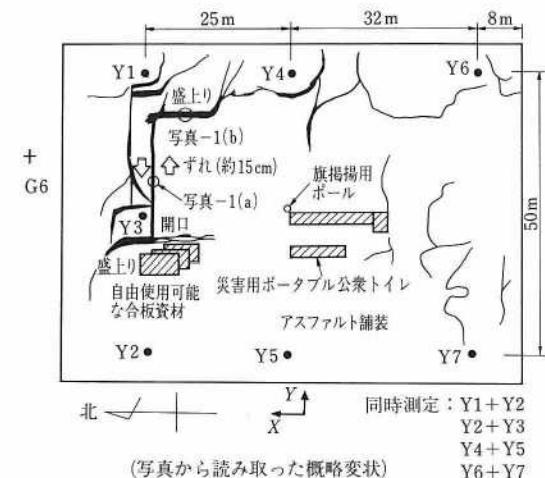
図-42 ニューカマー高校校庭の変状

置を図-42に示す。顕著な破壊は校庭の北側の東西に伸びたひびわれであり、ひびわれは左ずれの状態になっている。このひびわれのずれの量は約15 cmで、20 m程度続き、その両端はこれにはば直交する5~10 mのひびわれにつながっている。これら両端のひびわれではその両側が押し合ってアスファルト舗装部分が浮き上がっている。これらのひびわれは連続して、校庭の北東端を北西一南東に横切っており、1899年当時の海岸線と整合している。より古い1869年の海岸線はこの校庭

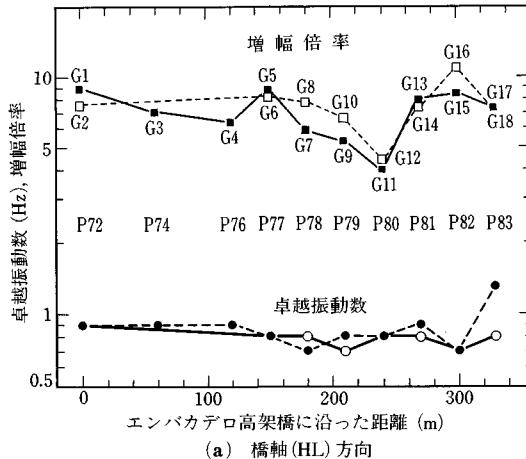
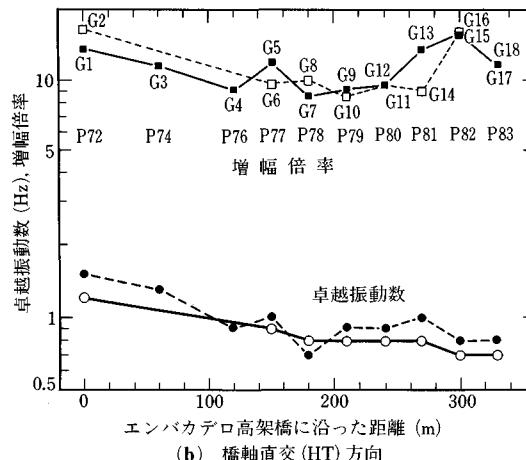
図-52 エンパカデロ高架橋周辺地盤の卓越振動数と增幅倍率の変化

図-52は地盤の推定震動特性から最も卓越する振動数とそのときの增幅倍率を、方向別、海陸別に読み取り橋脚位置に対応させて示したものである。これによれば、陸側測点のデータ(白抜き)が変動の少ないきれいな傾向を示しているのに対して、海側測点のデータ(黒塗り)は全体としては陸側と同様な傾向を示すものの変動がやや大きくなっている。全体としては、ハワード通りから

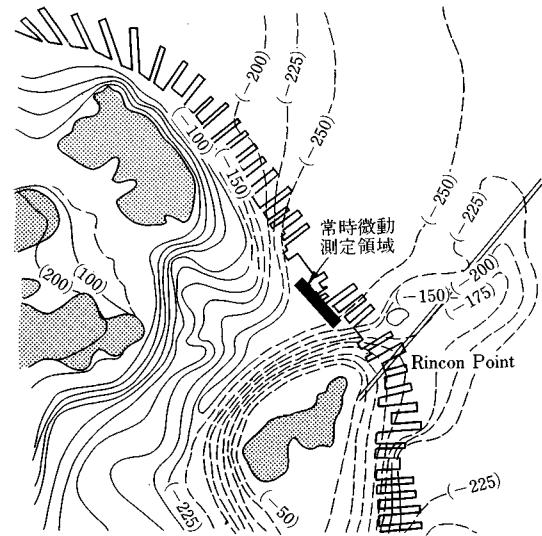
図-53 エンパカデロ高架橋周辺の岩盤表面の等高線<sup>53)</sup>

マーケット通りに向かって1.5 Hzから0.7 Hzに卓越振動数が漸減しており、表層が次第に厚くなっていることを示唆している。これは岩盤表面の標高<sup>53)</sup>を示した図-53から推測される層厚傾向と矛盾しない。

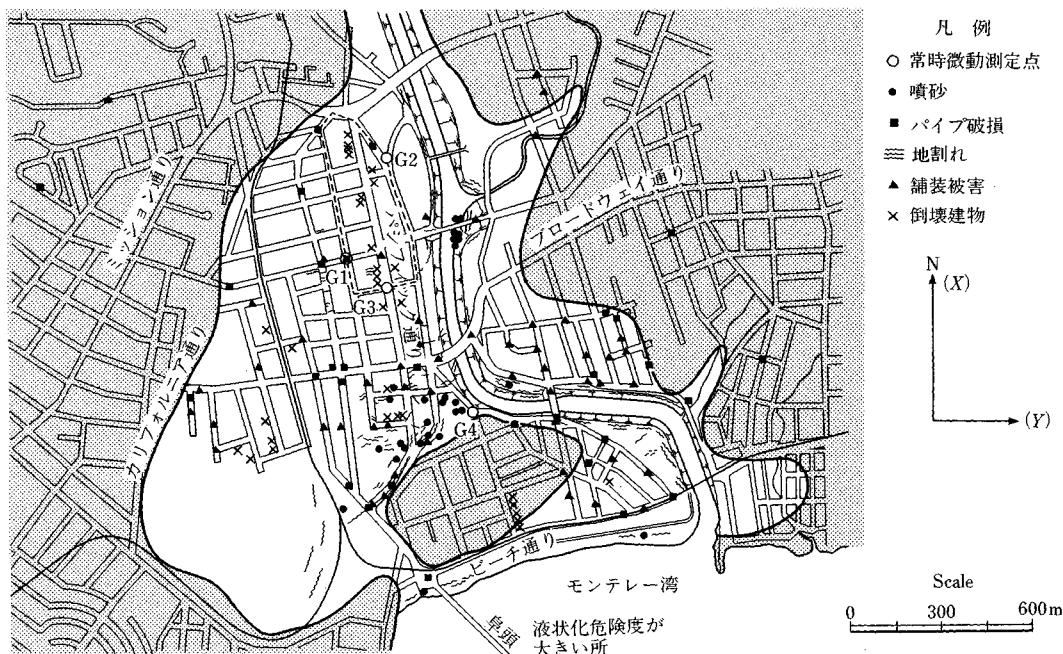
図-54 サンタクルス周辺の常時微動測点と被害状況<sup>61)</sup>

ここでは、被災地の周辺3か所（G1～G3）とサンロレンソ川沿いのローレル通り付近（G4）の合計4か所で常時微動を測定した。G4付近では液状化が多発している。図-54に測点の位置を、被害地域などの情報<sup>61)</sup>とともに示す。これによると、いずれの測点近傍にも、埋設パイプの破損や液状化、建物の倒壊などの被害が認められる。

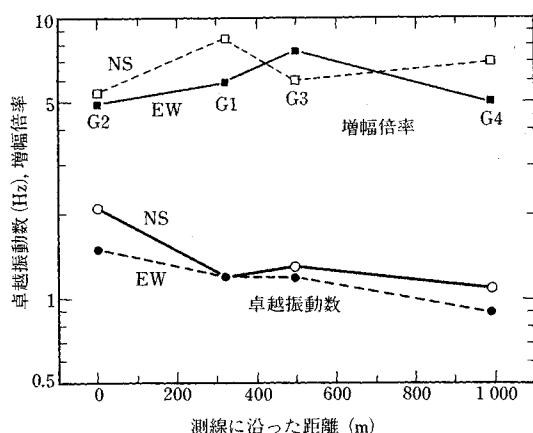
図-55は地盤震動特性の推定結果から卓越振動数と增幅倍率を読み取って測点位置に対応して示したものである。これによると、おおむね1～2 Hzの卓越振動数で增幅倍率は5～8倍と推定され、SF市周辺の被害地域におけるものと類似している。また、海岸に近い測点ほど卓越振動数が低くなっている、表層地盤が海岸に近いほど厚くなっていることを示唆している。

図-55 サンタクルス被害地域周辺地盤の卓越振動数と増幅倍率の変化

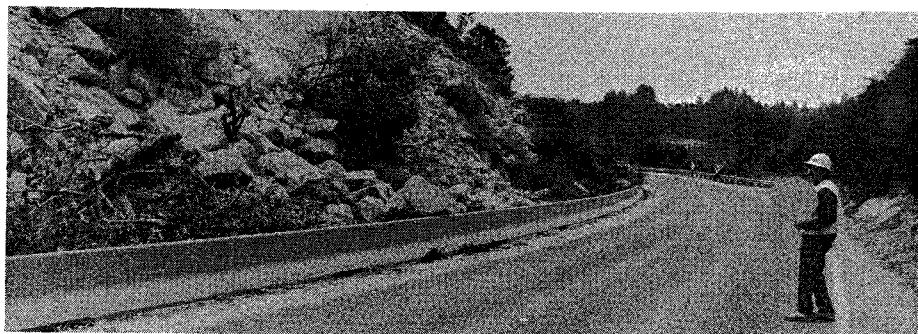
写真-10 サンタクルス山岳地帯における岩石崩壊

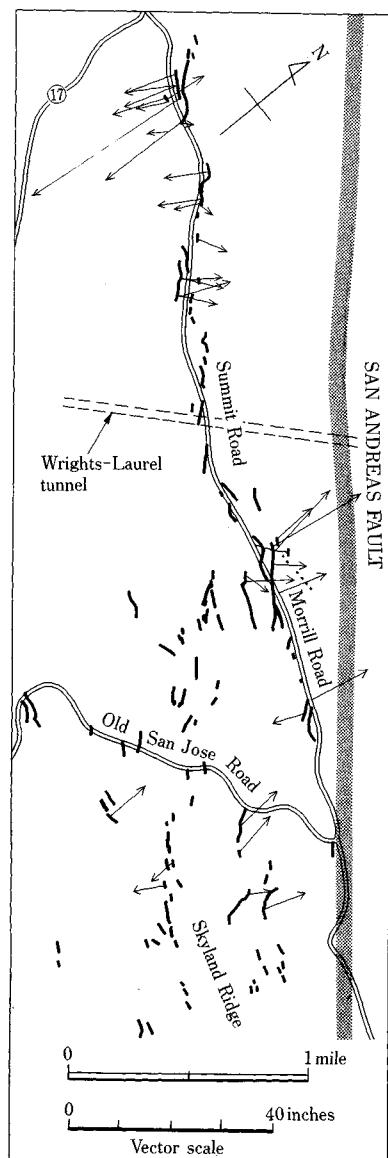
サンアンドレアス断層沿いに発生する今回程度の規模の地震では、これまで0.9~1.8mの右横ずれが観察されてきた。しかし今回の地震では、サンアンドレアス断層に発生した40kmの破壊面に沿って、地表面には右横ずれ断層の形跡はみられなかったといわれている。図-64は今回の地震によって発生した地割れの分布図である<sup>64)</sup>。地割れの方向は北西であり、17号線の東南部

図-64 地震による地割れの分布図<sup>64)</sup>

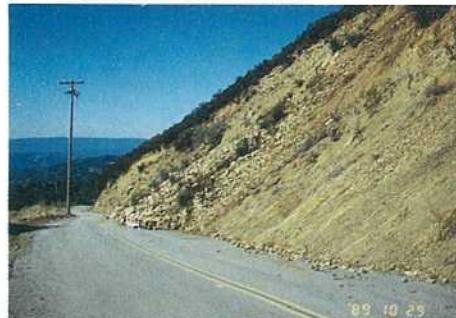
写真-11 サミット道路沿いの典型的な斜面崩壊

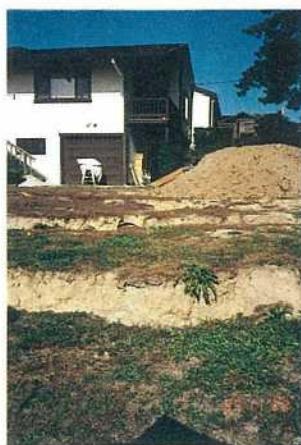
写真-12 サンタクルス山岳地帯の頂上近くに現われた地滑りの頂点部分

数百か所で深い (3 m から 30 m) 地盤ブロックの移動がみられ、円弧滑りによる陥没やブロック滑りによる水平移動が発生した。地震による地盤ブロックの移動は数 cm から数十 cm であり、道路、住宅地や自然地盤にクラックや滑落崖を生じさせた。写真-12 にその一例を示した。これは Summit road 沿いにみられた地滑りの頂点部分である。地震動の強い地域では造成盛土に陥没を生じ、これが道路を分断した。地震後 10 日間はぐずついた天候で、150 mm の総降雨量があり、いくつかの陥没部分と地滑りブロックでは新規または継続的な変状が発生する兆候を示した。在来の地滑りブロックならびにクラックの発生によって脆弱になった斜面は冬の雨によって崩壊に至る可能性があるといわれている。発見

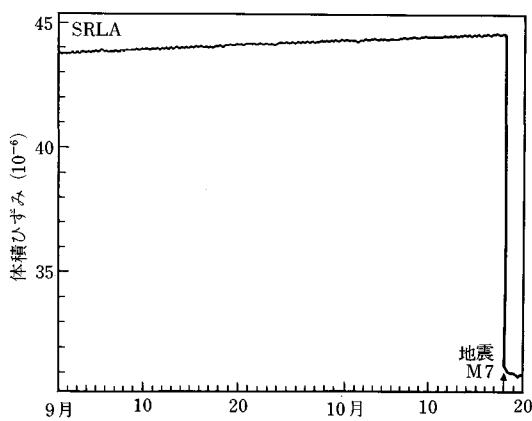
図-75 ロマブリータ地震断層から50kmの地点の体積ひずみ計の記録 [小さなリップルは地球潮汐によるもので、これを越える異常変化はみられない。一番右の大きな変化が地震時の変化である。M. Johnstone (U.S. Geological Survey)<sup>89)</sup>による。]

地殻のひずみ状態を理解するには、地殻変動の精密連続観測が不可欠である。残念ながら、連続観測機器は断層の周りには1台も置かれていなかった。一番近い連続観測機器は、震央から南西50 kmの地点(サンワンヴァティスタ)の体積ひずみであった。地震前50日間の部分を引き伸ばした記録が図-75に示されている<sup>89)</sup>。記録中の小さなリップルは地球潮汐によるひずみで、大きさは $10^{-8}$ のオーダーである。図の右の大きなステップが地震時の変化で、 $1 \times 10^{-5}$ の体積ひずみ変化に相当す
