# 1994年ノースリッジ地震をどう見るか —地震防災と災害管理—

LESSONS LEARNED FROM THE 1994 NORTHRIDGE, CALIFORNIA EARTHQUAKE

## 大町達夫

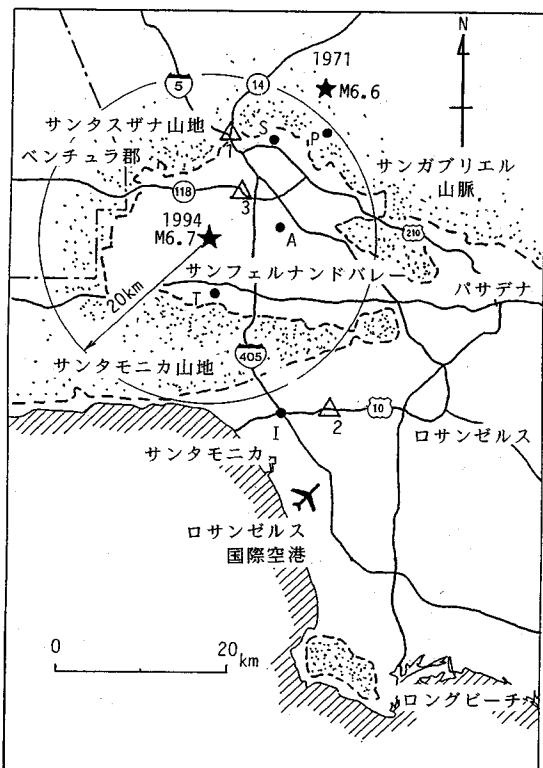
図-1 震央(★), 強震観測点(●), 落橋地点(△)などの位置図

本震の震央は、サンフェルナンドバレーのほぼ中央で、ロサンゼルス市の中心街から30km余り北西へ離れている。図-1の左上隅はベンチュラ郡に属するが、それ以外の地域はロサンゼルス郡に属し、郡内にはロサンゼルス、パサデナ、ロングビーチ、サンタモニカなど74の市がある。ロサンゼルス市は郡内最大の市で人口は約350万人、面積は1041km<sup>2</sup>でその70%程度が都市部である。

ク加速度であり、各観測点位置は図-1に●で示してある。

落橋した高架橋での強震観測記録は得られていないが、類似の高架橋で地震応答が観測されている（図-2 (b)）。これが観測された I-10/405 インターチェンジ（図-1 の ●I）は震央の南方 22 km にあり、曲線桁の端部側面に強震計が設置してある。図-2 (b) の強震記録で針のように尖った鋭い波形は、地震で桁と橋台とが何回も衝突したことを示唆している。地震後の調査では、この桁や橋台に目立った被害は認められていないが、他の桁では軽微な損傷が生じたと報告されている。このような応答特性と I-5/SR-14 インターチェンジでの 2ヶ所の落橋との関連性は、まだ解明されていない。

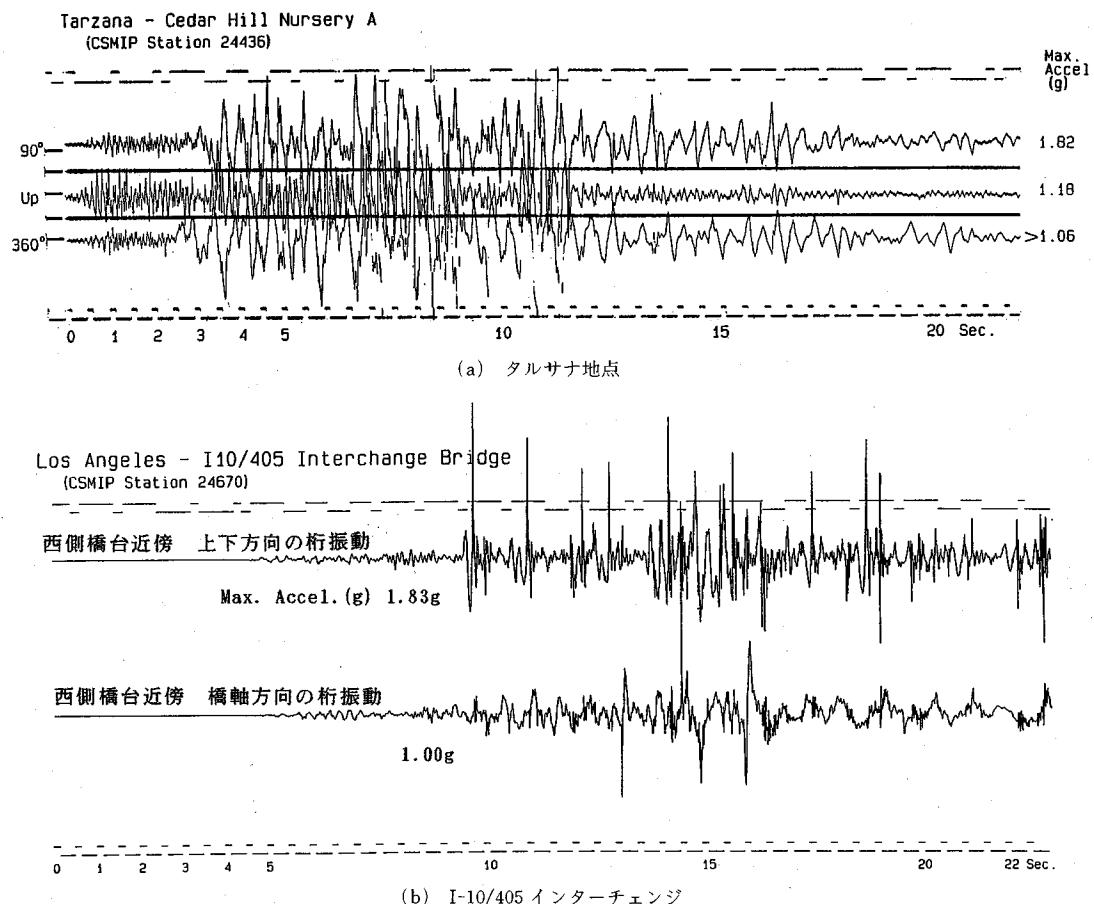
図-2 強震記録の例<sup>6)</sup>

タルサナ地点（図-1中の記号T）ではピーク加速度が、水平で $1.82\text{ g}$  ( $\text{g}$ は重力加速度)，上下で $1.18\text{ g}$ に達した。図-2(a)はこの強震記録であり、ピーク加速度値だけが目立つスパイク状の波形ではなく、 $1\text{ g}$ 以上の加速度が断続的に7~8秒間も続く驚異的な波形をしている。従来、被災者の体験談や地震後の物体の変状から、このように強烈な地震動がありうることは推察されていたが、実際に強震記録として計器観測されたのはこれが初めてである。しかし、異例に強烈な地震動が観測されたにしても、周辺での被害や地物の変状が軽微すぎるという不可解な点もある。当地点の強震計は、東西 $400\text{ m}$ 、南北 $200\text{ m}$ ほどの低い丘の上に設置されているが、強震計脇のコンテナーや木造あら屋が地震で移動や変形を生じた形跡ではなく、同じ丘上にある2階建て住宅では屋根や壁に亀裂は生じたがレンガ煙突は落下しなかった。周辺での余震観測結果をもとに、この強震計設置地点では極めて局地的に地震動が増幅されることが指摘されている<sup>6)</sup>。

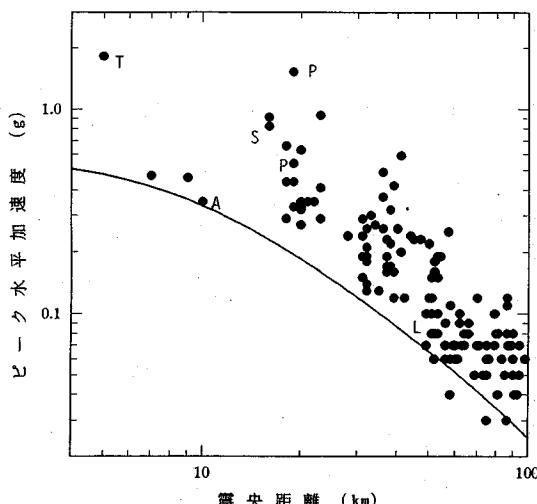
図-3 ピーク水平加速度と震央距離の関係

震央距離 $100\text{ km}$ 以内で観測された水平動のピーク加速度を対数目盛りでプロットすると図-3のようになる。図中の実線は、JoynerとBoorの提案<sup>7)</sup>による水平加速度の距離減衰式にM 6.7を代入して得られる関係である。ただし、この式で使うべき地表面へ投影した断層からの最短距離は震央距離で代用している。ほとんどの観測値は実線よりも上にあり、今回の地震動の強さが地震規模のわりに強烈であったことが、この図からもうかがえる。

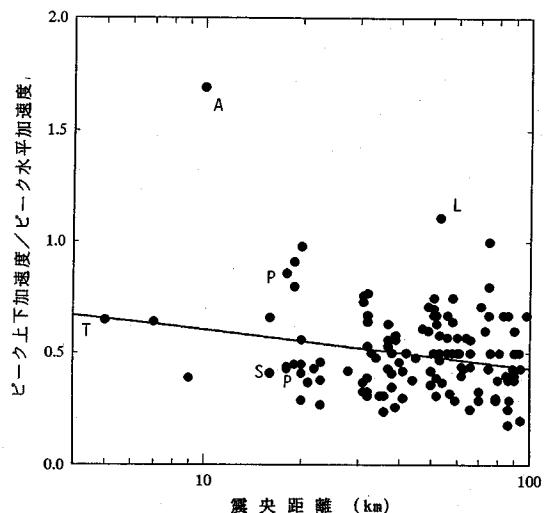
図-4 上下動と水平動の最大加速度の比（図中の記号は表-1の観測地点）

回の地震や被害に関連して何度も語られたのでその正否を検討してみる。図-4は、震央距離 $100\text{ km}$ までの観測点における上下と水平のピーク加速度の比を示している。上下のピーク加速度が水平よりも大きい地点は表-1に示したアルレタ地点（記号A）とピューズ湖#1（L）の2点だけで、平均的には上下のピーク加速度は水平の半分程度であることが分かる。図-4には、最近の研究<sup>8)</sup>による上下と水平のピーク加速度比の回帰曲線を、M=6.7の逆断層の場合について実線で示した。観測値のばらつきは大きいが、全体的傾向は図示の回帰曲線と調和的である。

アルレタ地点ではピーク加速度が、水平 $0.35\text{ g}$ に対して上下 $0.59\text{ g}$ と、上下が水平の1.7倍も大きい。当地点は1987年ウェティアナロウズ地震の際にも上下と水平で同じピーク加速度値( $0.09\text{ g}$ )を記録しているので、大きな上下動加速度を示す傾向があるように思われる。これに関連し、どのような物理的条件で上下動が水平動より強くなるかは今後の研究課題である。

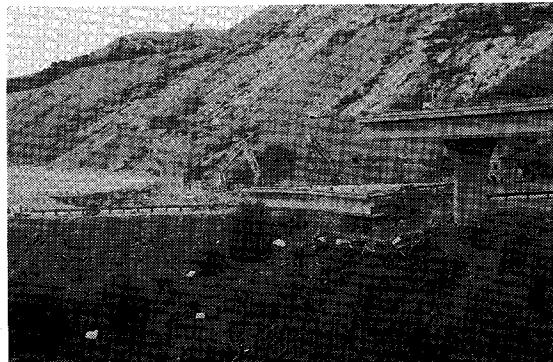
写真-1 I-5/SR-14 インターチェンジの南向線落橋部（村上處直氏撮影）

南向線部は、西側の橋台からベント 3~4 間のヒンジまでの 3 スパンに架かる連続桁が落下した（写真-1）。ベント 2 の橋脚は桁下で完全に崩壊したが、ベント 3 の橋脚は桁を突き破る形で残った。そのため、この落橋は地震による激しい上下動の仕業ではないかとの憶測が流れだが、それを全面的に否定する試算結果<sup>9)</sup>もある。その試算によれば、加速度 0.5 g 程度の地震力による橋桁の橋軸方向水平変位でベント 2 がせん断破壊し、支持を失った桁がそこで曲げ破壊して塑性ヒンジとなる一方、ベント 3 での曲げモーメントが急増し PC 鋼のひずみが限界を越すことによって、最終的にベント 3 の両側で桁が爆発的に曲げ破壊して落下するという過程をたどった。

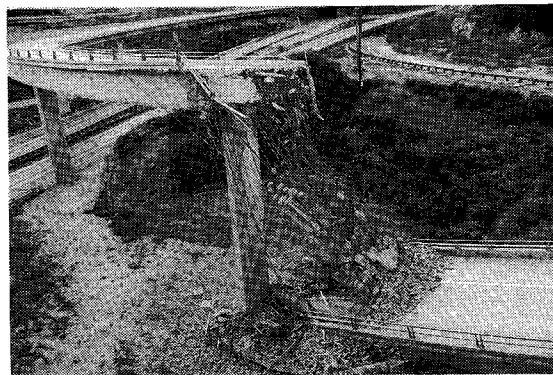
写真-2 I-5/SR-14 インターチェンジの北向線落橋部（村上處直氏撮影）

写真-2 は、北向線の落橋部を示している。この部分のベント 2 も、南向線落橋部と同様に、他に比べて脚長が短くせん断剛性が高かったため、ベント 2 に地震力が集中して橋脚がせん断破壊し、それに続いて両側の桁が落下したと考えられている<sup>9)</sup>。これらの落橋部分の撤去は、地震の翌日（1月 18 日）午前 начата, 异例の急ピッチで進められた。

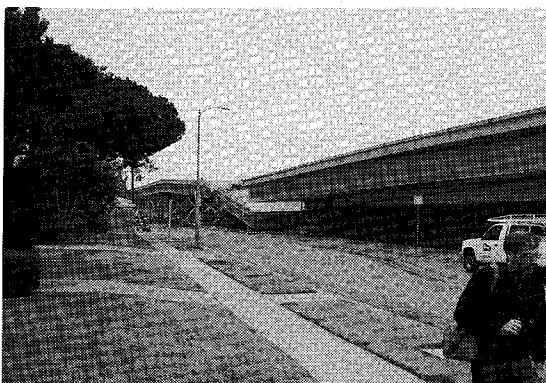
写真-3 高速道路10号線の落橋部（ラシエネガ通り地点）（中井康博氏撮影）

b) 高速道路10号線(I-10)での落橋(図-1の△2)  
ラシエネガ通りからヴェニス通りにかけての約230mの高架部分が落橋した。この間は上下8車線の幅員をもつが、構造的には道路中央で分離された2つの斜橋で、RC箱桁の下面に円形断面のRC橋脚が剛結されていた。この高架橋は、全7スパンの途中2スパンで桁間ヒンジによって架け継ぐ方式であったが、ヒンジは桁がかり長が15cmと短く桁間連結ケーブルが設置されていなかった。落橋は、橋脚頭部にせん断破壊と圧壊が併発したため、橋桁が高架橋下の倉庫の上に軟着陸する形で生じた(写真-3)。この部分は1963年ごろに架設された旧耐震設計基準時代の高架橋で、耐震補強工事が近々予定されていた矢先の被災と言われている。ラシエネガ通りから東へ約1km離れたワシントン通りの高架部分も落橋した。この高架橋はラシエネガ通りの高架橋と類似の構造であったが、桁間連結ケーブルが設置されていたため、橋脚頭部が圧壊しヒンジ部がはずれても完全に落下することはなかった。

震央から25km離れたこれらの高架橋が落橋した原因として、上部構造の欠陥や橋脚の強度不足が指摘されているが、この地点では周辺よりも地震動が強かったことも考える必要がある(図-5参照)。ラシエネガ通りとワシントン通りの中間に小河川が流れていることやシエネガ(Cienaga)という地名はスペイン語で湿地やぬかるみを意味することなどが、不利な地盤条件を暗示している。

米国では1971年のサンフェルナンド地震以降、橋梁の耐震設計が大きな変革をとげた。その主な点は、設計地震力を高め、落橋防止装置を施したことである。今回の地震で大被害を受けた橋は、ほとんどが1971年以前の旧耐震設計基準によるもので、橋脚と支承に欠陥があることが認識されていた。例えば、ヒンジの桁がかりが15~35cmと短く落橋の危険性が高いため、現在の基準ではヒンジには60cmの桁がかりと落下防止装置が必要と改められている。

カリフォルニア州交通局(Caltrans)は旧基準による既存橋梁の耐震補強を実施していたが、今回落橋したのは補強が間に合わなかったか、補強が十分でなかった橋梁と言われている。この耐震補強の基本方針は、第一に人命にかかる落橋や全面的崩壊を避け、被災時に緊急車両の通行路として供用することであり、経済性の観点から新設橋梁と同程度の強度を付与することまでは意図されていない。このため、崩壊によって歩行者に危害が及ぶ橋梁や児童生徒の通学路に関連する橋梁などが優先的に補強対象とされている。補強の大半は桁の落下防止で、補強後の外観を損ねない桁間連結ケーブルの設置が一般に好まれている。

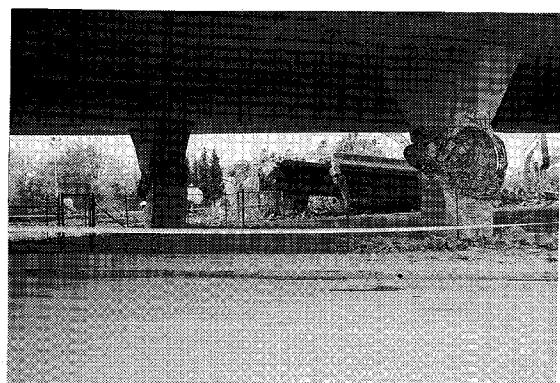
写真-4 高速道路118号線の落橋部（ミッション／ゴシック交差点）（中井康博氏撮影）

この道路では、ミッション通りとゴシック通りの交差点を東西に跨ぐ高架部分が落橋した。ここでは橋長がそれぞれ134m, 193mの斜橋が併設され、30×2.3mのPC箱桁を西向車線は4本、東向車線は6本の橋脚が支持していた。

橋したが、西側橋脚は亀裂が入っただけで西側橋台とともに桁の西端を支持していた。西向線でも東側2本の橋脚が著しくせん断破壊され、主鉄筋が外側にはみ出した(写真-4)。両橋梁ともに東側橋脚で破壊が顕著なことは、これらが西側を中心に過大な面内回転変位を繰り返したことを暗示している。なお写真-4のように、橋脚の上部で徐々に拡幅している部分はフレアと呼ばれ、1971年後の設計によく採用されている。

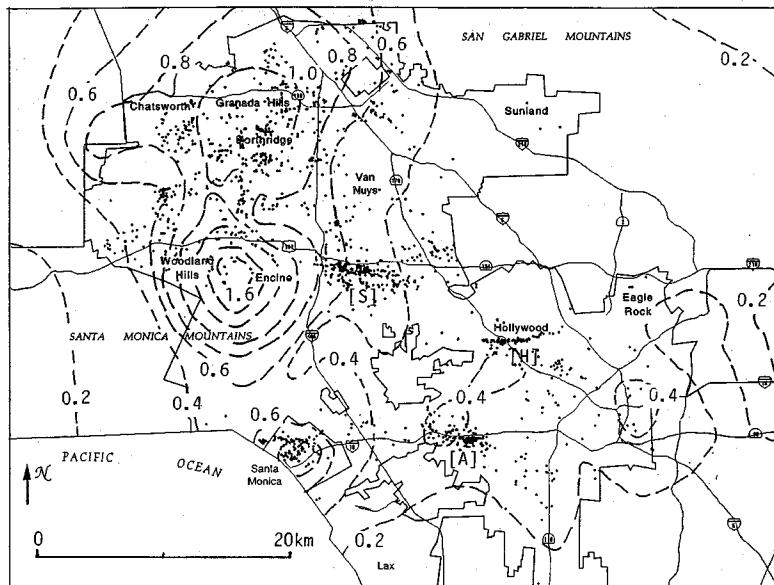
図-5 ロサンゼルス市とサンタモニカ市で「危険」と診断された建物位置<sup>1)</sup>とピーク水平加速度の分布<sup>6)</sup>

被災度点検が実施された。これは市建築安全局の職員やボランティア専門家が組になり、1棟あたり10~20分で被災建物の安全度を診断し、診断結果に応じて赤（危険）、黄（立入制限）、緑（検査済）のポスターを建物に貼る方式である。ロサンゼルスにはヒスパニック系や中国系の住民も多いため、今回は片面が英語とスペイン語、裏面は英語と中国語で記述したポスターが使用された。2月2日までの集計では、ロサンゼルス市で約54 384棟が診断を受け、そのうち45 415棟に被害があったとされている。診断結果は、「赤」が1 946棟(4%)、「黄」が7 442棟(16%)、「緑」が31 256棟(69%)となっている。図-5は、ロサンゼルス市とサンタモニカ市で2月10日までに「赤」と診断された建物の位置を黒点で示している。また破線は、地震動強さの平面分布を示すピーク水平加速度の等価線<sup>6)</sup>（単位はg）である。ノースリッジやサンタモニカでの被害分布はピーク加速度値と比較的よく対応しているが、ハリウッド（図中の[H]）やシャーマンオークス（[S]）、西アダムス（[A]）などの地区ではピーク加速度のわりに被害の集中度が高い。このことは、これらの地区に低強度の建物が集中していることの反映と思われる。

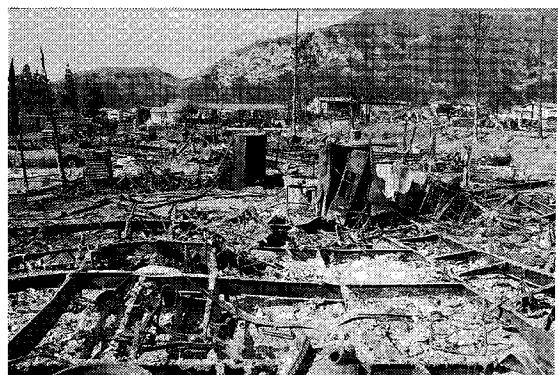
写真-5 モービルホームの火災跡 (村上處直氏撮影)

輸送幹線と需要家を結ぶ配給管には、小規模な漏洩が多数発生し火災の原因となった。ガス漏洩による出火件数は全体で48ヶ所、サンフェルナンドバレーで42ヶ所と言われている。これらの火災のうちで、モービルホームからの出火は特に注目を集めた（写真-5）。モービルホームは、3×8m程度のトレーラー1台か2台を簡単な支持台に固定し、電源や水道管、ガス管を接続して居住する低所得者向けの住宅で、自動車として扱われる建築基準の適用をうけない。これが地震で支持台から外れる拍子に、ガス管やバルブを損傷し、漏洩したガスに点火中の種火が引火して火災になったものと推察されている。

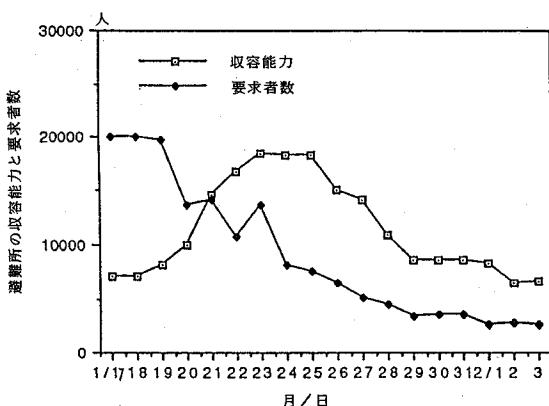
図-6 避難所の収容能力と要求者数の日変化

赤十字や救世軍および市公園レクリエーション局は、学校や公園に合計47ヶ所の避難所を設営した。避難所の需要と供給の日変化を図-6に示す。学校を主体とする避難所の収容能力は当初、需要に満たなかったが、その後テントの避難所が設営され収容能力が増加する一方、4日目からは需要も減少したため、5日目には両者がバランスし、以後は収容能力が需要を上回った。避難所として学校などの既設建物が優先されたのは、シャワーやトイレなどの設備がそろっていることや1月が雨期にあたり天候が不順なためである。

余震による建物崩壊を恐れ、戸外で夜を明かす被災者も多かった。図-6において避難所の収容人数が、1月21日と23日に一時的増加を示しているのは、この両日にM 4.0以上の余震が各4回ずつたて続きに起きたことと無関係ではなかろう。
