日本海中部地震時に能代市に発生した亀裂について

日本大学 正 〇森 芳信
 東北工業大学 正 浅田 秋江
 梶谷調査工事 正 原 勝重

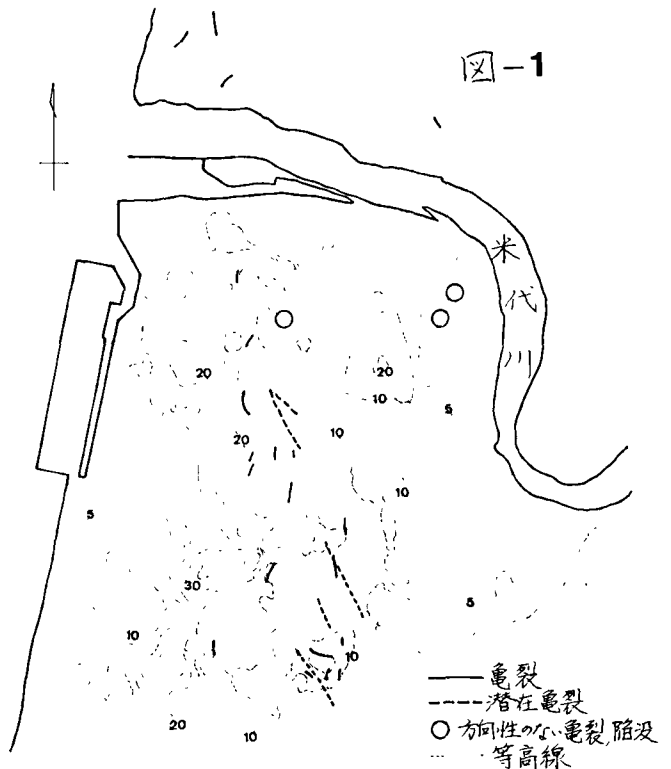
図-1は地震時に地表に現われた亀裂と等高線との関係を示すものである。この亀裂位置については著者達の見落したものがああり、秋田工専伊藤曉氏の資料により補足した。また図-1には地表に明らかな亀裂が続いていなくとも家屋、埋設管などが周囲に較べて著しい被害を生じており地表付近で大きな地盤変動があったと思われるいわば潜在亀裂も示してある。米代川左岸におけるこれらの亀裂、潜在亀裂の方向は南北方向に近いものが多い。震央方向とはほぼ直角になる。これらの地表面に表われた大きな亀裂は砂地盤で液状化が発生した地域の端部に存在する。また亀裂の方向がほぼ等高線に沿っていることから考え、広範囲のすべりによって生じたものと思われる。この場合、一般の地すべりとは異なり液状化により全体の沈下を伴うと共に、側方への圧縮変形が生じている。側方への圧縮変形は滑落崖に相当する部分が大きな亀裂を生じ、先端部では地盤変状としての形跡が少なくなっている。これらのことは地盤が液状化したことと、ゆるやかな傾斜であったこと、によるものと思われる。さらに、大きな亀裂が発生した地域の地盤柱状図を見ると、深さ方向に深い位置まで砂地盤が続くのではなく、10m程度の深さのところに粘性土が存在する例が多く、これも振幅増幅による液状化やすべりの発生に影響したことも考えられる。
