(4) 鉄道高架橋の震害と原因の推定 (その1)

(財) 鉄道総合技術研究所 棚村 史郎  
 同上 西村 昭彦  
 (株) 京浜急行電鉄 井上 章彦  
 同上 丹生 春雄

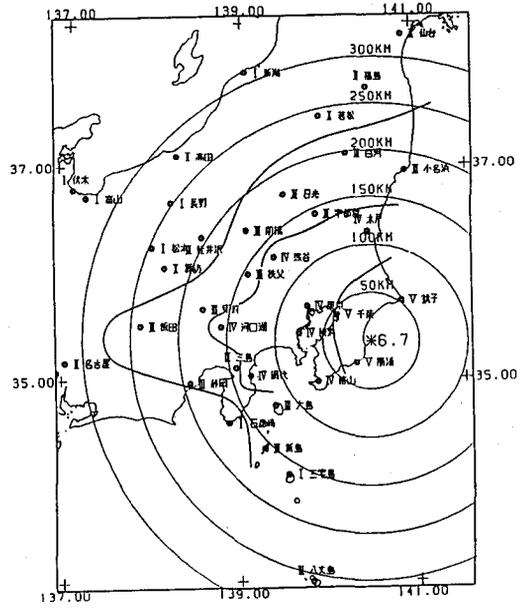
図1 各地の震度<sup>2)</sup>

気象庁の発表によれば、千葉県東方沖の震央位置は東経 140 29'、北緯 35 21'、震源深さは 58 km で地震のマグニチュードは 6.7 である。各地の震度を図1に示す。被害を受けた高架橋は、京浜急行久里浜線の三浦海岸駅から三崎口駅へ向かった最初のRCラーメン高架橋で、三浦半島南部に位置する。震央距離は約 80 km で、高架橋から約 800m離れた地点に設置されている東北・上越新幹線の三浦海岸地震検点ではNS方向で 300 gal、EW方向で 330 galの最大水平加速度が記録された。また、横須賀市内の運輸省港湾技術研究所構内の泥岩上に設置された地震計では最大 70 gal の加速度を記録している。

×: 震央位置

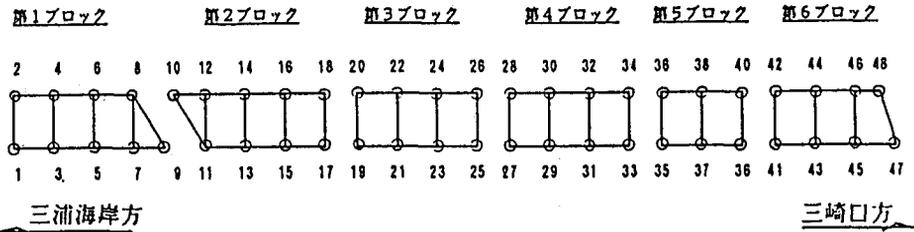
図2 水深第1高架橋ブロック割り

水深第1高架橋のブロック割りを図2に示す。著

しい被害を受けたのは第2、第3ブロックである。第3ブロックの一般図を図3に示す。高架橋は高さが8m、複線支持の1層3スパン両張り出し式で、鉄筋コンクリートのラーメン構造である。基礎は杭径1100mm、長さ約18mの場所打ち鉄筋コンクリート杭から成る1柱1杭形式である。

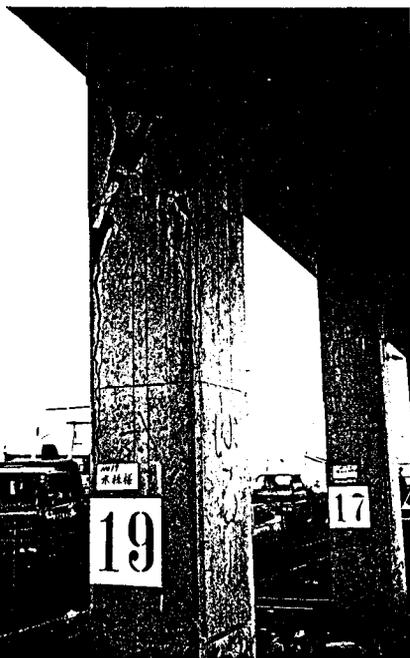
写真1

主な被害はラーメン高架橋の柱上端付近において、ひびわれやかぶりの剥落(写真1、2)が生じるなどのせん断破壊を生じたほか、第2ブロック上の電柱(PC柱)が支持点より約0.5m上方の位置で折損(写真3)し、他の2本の電柱においても同様の位置でひび割れを生じた。また、杭頭部および地中梁の状況を調査したところ、地中梁の一部にせん断ひびわれがみられたもの他に異状は認められなかった。なお、スラブおよびスラブ上層梁は被害を受けていない。

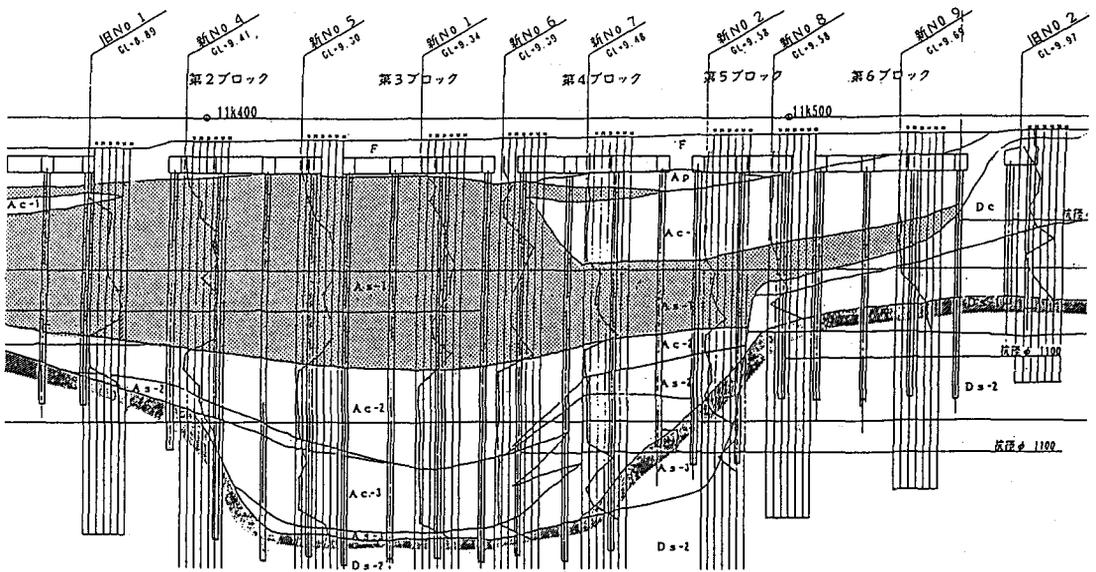
図 4 地質縦断面図

この沖積層は、高架橋中央部で最も厚く約 27 m、両端部の厚い所で約 12 m である。地層構成は、溺れ谷の底部に堆積した粘性土の上に、砂洲の発達により形成された砂質土層が分布している。この砂質土層は比較的締まっており、N値は 30 ～ 40 である。

図 4 に地質縦断面図を示すが、高架橋の基礎杭は洪積地盤を支持層として根入れさせている。

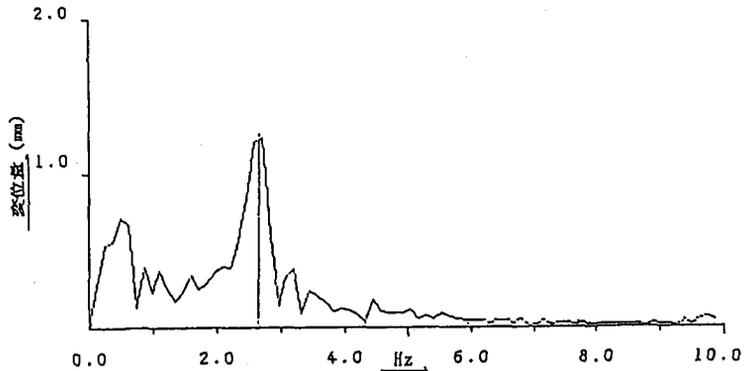
図 5 高架橋の固有振動数 (第 3 ブロック)

衝撃振動試験は、重さ 30 kg 程度の重錘を用いて、高架橋を打撃し、高架橋の変位または加速度の応答を測定、応答波の周波数分析により高架橋の固有振動数を求めるものである。JR では橋脚等の健全さを判定するための一つの手法としてこの試験法が定着している。

衝撃振動試験により求めた高架橋の固有振動数を表 1 に併記したが、2.55 ～ 2.65 Hz の範囲にある。図 5 は第 3 ブロックのフーリエスペクトルを示したものである。

から、高架橋の固有振動数は 2.5~2.6 Hz の範囲にあるものと推定された。しかし、同程度の規模を有し、被害を受けていない他の高架橋の測定例のほか、過去に国鉄において実施された起振機を用いた強制振動試験および常時微動測定による高架橋の測定例では、同様の高架橋の固有振動数は一般に 3.0~3.5 Hz 程度であり、今回の測定結果は地震によるひびわれなどで高架橋の剛性低下が生じたためと推察される。

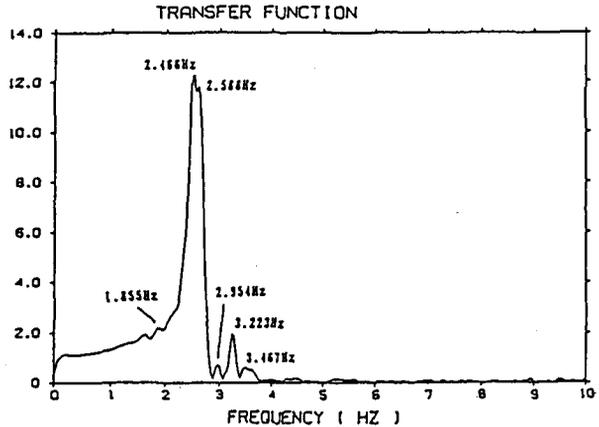
図6 高架橋の伝達関数 (第3ブロック)

地盤および高架橋の振動特性を求める目的で常時微動を測定した。表1は常時微動測定から得られた高架橋および周辺地盤の橋軸直角方向の卓越振動数を示したものである。地盤の卓越振動数は水平成分のフーリエスペクトルを上下成分のフーリエスペクトルで除した伝達関数を、高架橋については高架橋上とその直下の地盤で同時に測定して得られたフーリエスペクトルの比で求めた伝達関数を用いて求めたものである。

地盤では多くの卓越振動数が得られており、直ちに固有振動数を決定するのは難しいが、各測定点での違いは定性的に土質調査の結果と一致している。また、高架橋の伝達関数には数個の卓越振動数が見受けられるが、フーリエスペクトルの形状等から勘案して、また、衝撃振動試験の結果を勘案すると固有振動数は 2.5~2.6 Hz の範囲にあるものと推定される。図6に第3ブロックの卓越振動数の例を示す。
