(6) 1964年新潟地震で被害を受けた建物の杭の被害調査

佐藤工業(株) 小林 恒一、吉田 望、中村 晋

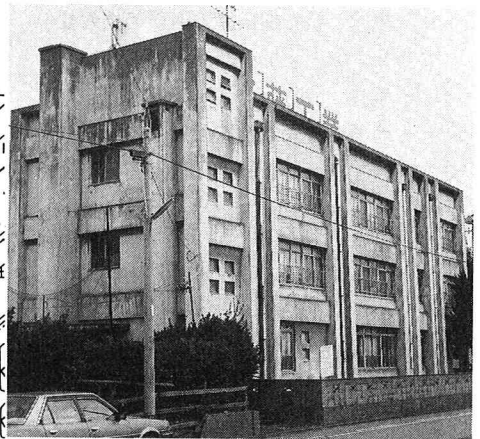
写真-1 調査建物全景

調査対象は新潟市にある鉄筋コンクリート造3階建て建物(写真-1)の杭である。建物位置を図-1に○で囲んで示す。杭はRC杭(直径25cm、厚さ6cm)で、杭長は約5.5mである。図-2に杭の配置図を、図-3に土質柱状図を示す。地盤は砂層地盤で、地表部の盛土砂層の下にN値10程度の砂層が10m程度続き、杭はこの層に貫入されている。
