(3) パキスタン-アフガニスタン地震(1991年2月1日)の被害調査速報

東京大学生産技術研究所 山崎 文雄
東京大学生産技術研究所 小長井 一男
東京大学大学院 Maliha Fatima

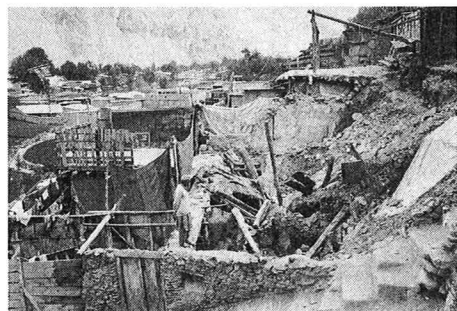
写真1, 2は市内の急傾斜地の集落で、ここではKucha民家が260戸のうち26戸が全壊し、160戸が大きな被害を受けた。また斜面の上のかんがい用水路が壊れ、住宅が2件流された。このほかPucca民家も市内で数軒が被害を受け、モスクのレンガ造りのタワーも損傷した。また写真3, 4に示す旧王宮の建物は、屋根や壁に被害を受け一部は取り壊し予定である。地震の時には、川向いの崖から落石の音が市内まで聞こえたと言う。また郊外のAyunでは、風化した岩石が崩落し道路を遮断していた(写真5)。

写真1 Chitralの急傾斜地における民家の倒壊

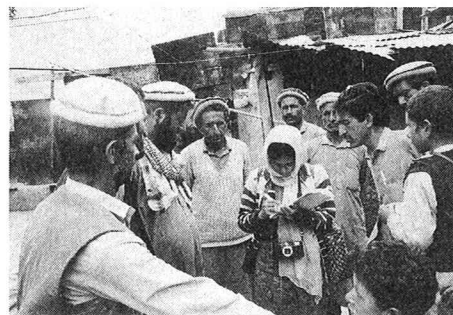
写真2 Chitralにおける地震被害調査の様子

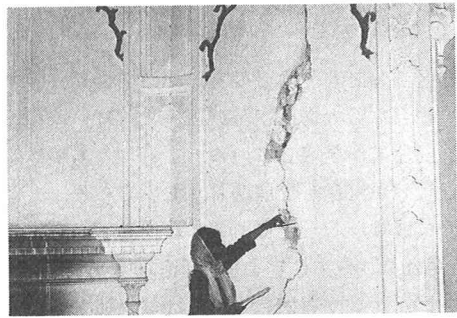
写真4 Chitralの旧王宮内モスクの壁クラック

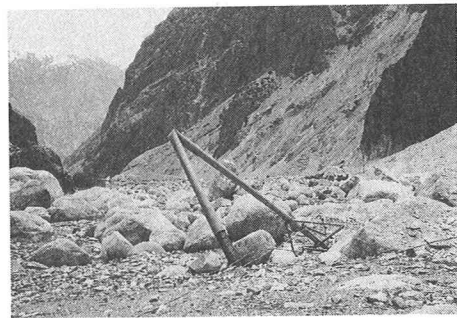
崩や落石の痕がある狭い峡谷を抜ける道は、10日前に復旧したところである。Chitralの先には電気は通じていない。電話が連絡の頼みの綱であるが、昨年末の雪で断線し、地震でさらに被害を受け、僅か2～3日前に復旧したところだった。写真6は、途中の道で見かけた落石による電柱の被害である。

写真6 Gram Chashma方面での落石による電柱被害
