荒川改修工事

荒川改修計畫圖面

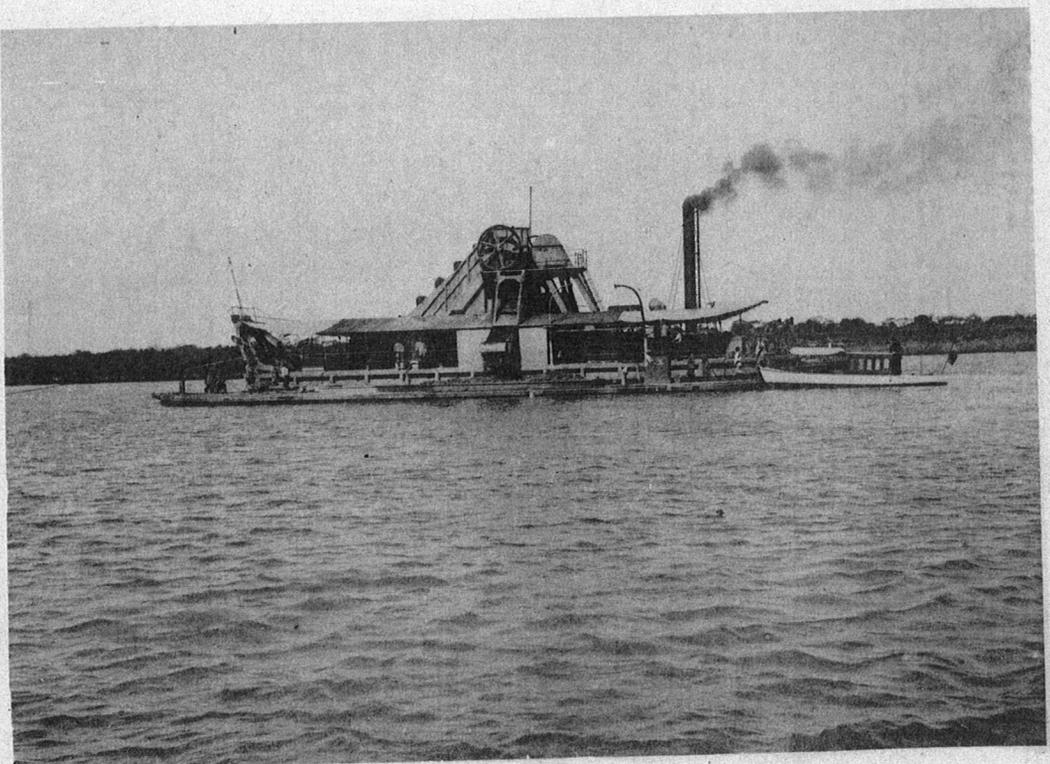
排渫作業中ノ狀況

唧筒式土揚船 豊島號

一時間排渫量 三十坪

船體長 百〇五呎

船體幅 二十六呎

船體深 八呎六吋

吃水 五呎

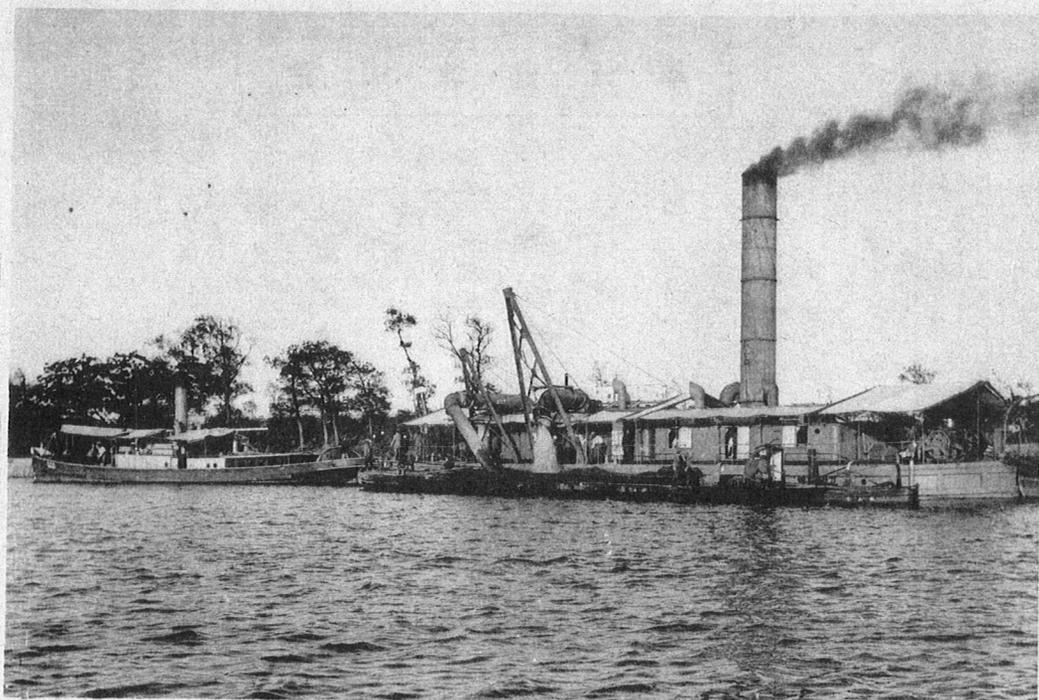
浚渫船 葛飾號

一時間浚渫量 二十坪

最大浚渫深 二十呎

船體長 九十呎

船體幅 二十五呎

船體深 七呎六吋

吃水 四呎

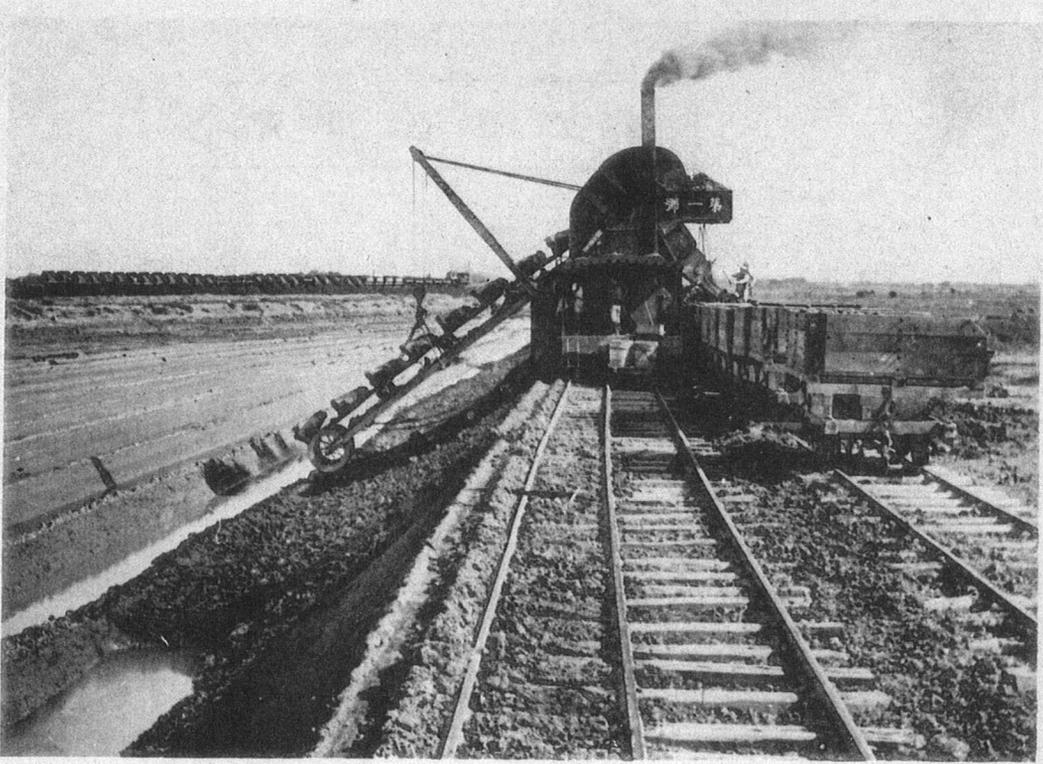
下村機械堀鑿及築堤汽關

車第一號土運搬ノ狀況

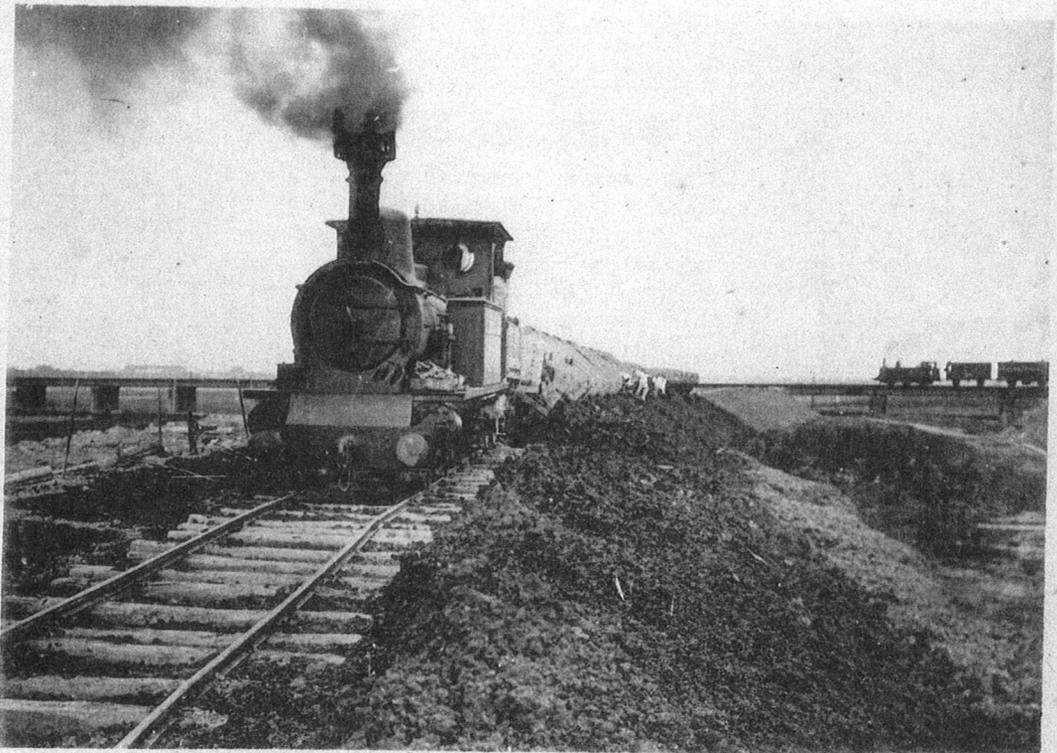
荒川右岸岩淵第一築堤汽

關車第一號土運搬ノ狀況

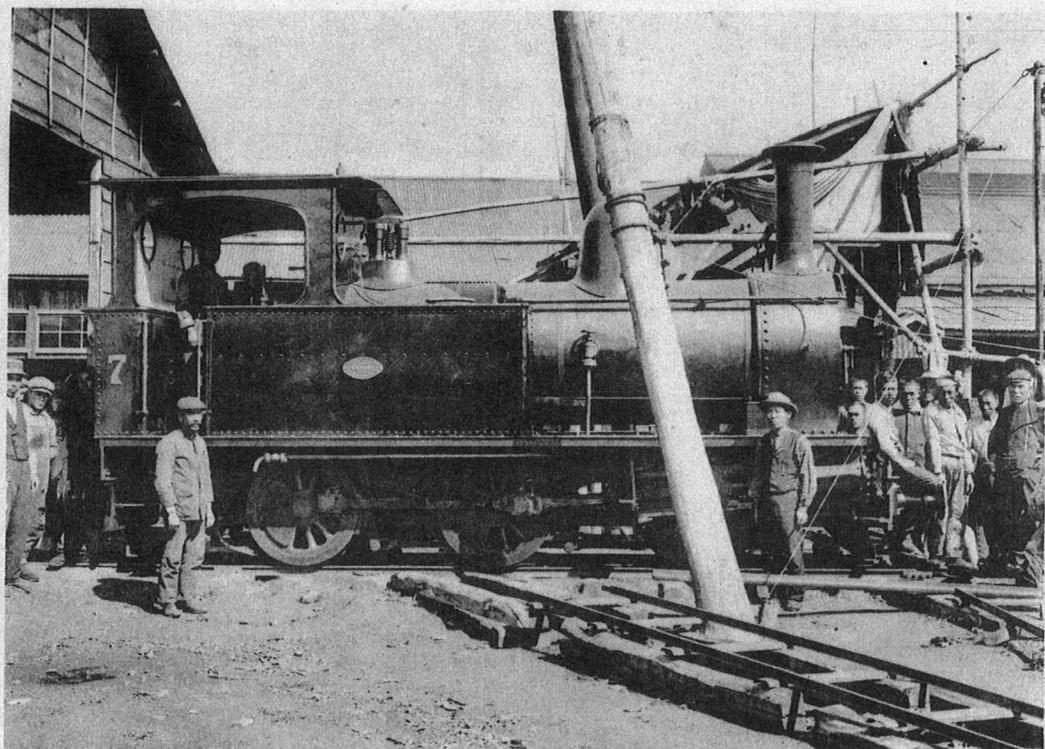
東京府下南足立郡千住町
千住機械工場内汽關車製
作組立中ノ狀況

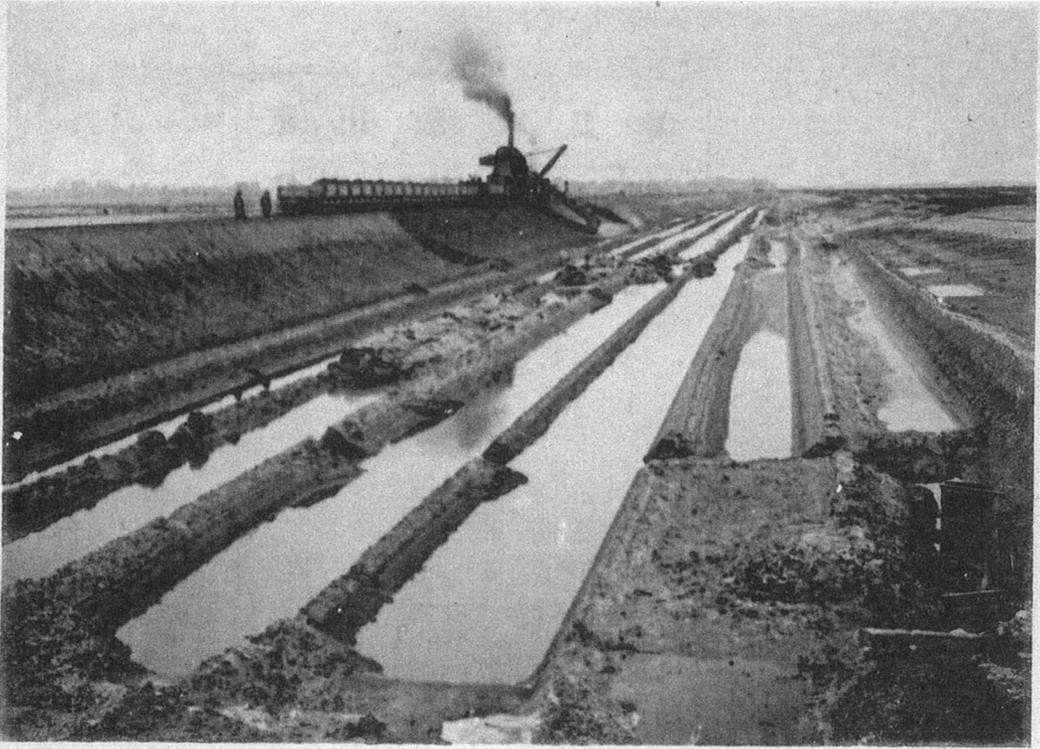
荒川筋江北機械堀鑿作業

中ノ狀況

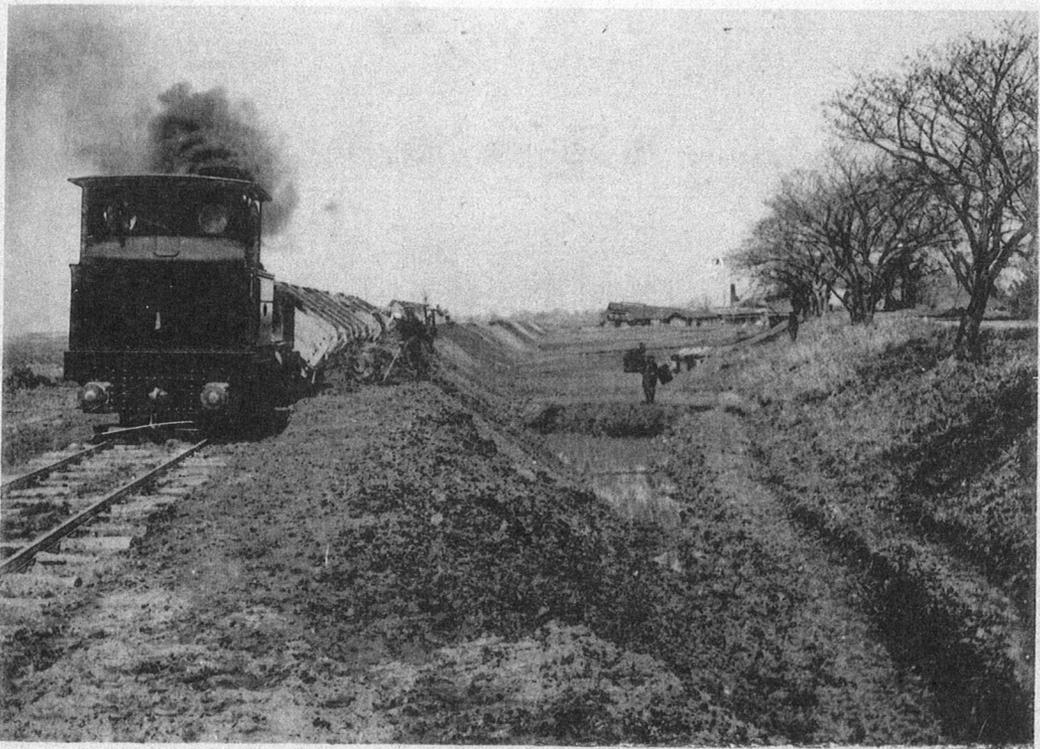
荒川筋江北築堤汽關車第

八號土運搬ノ狀況

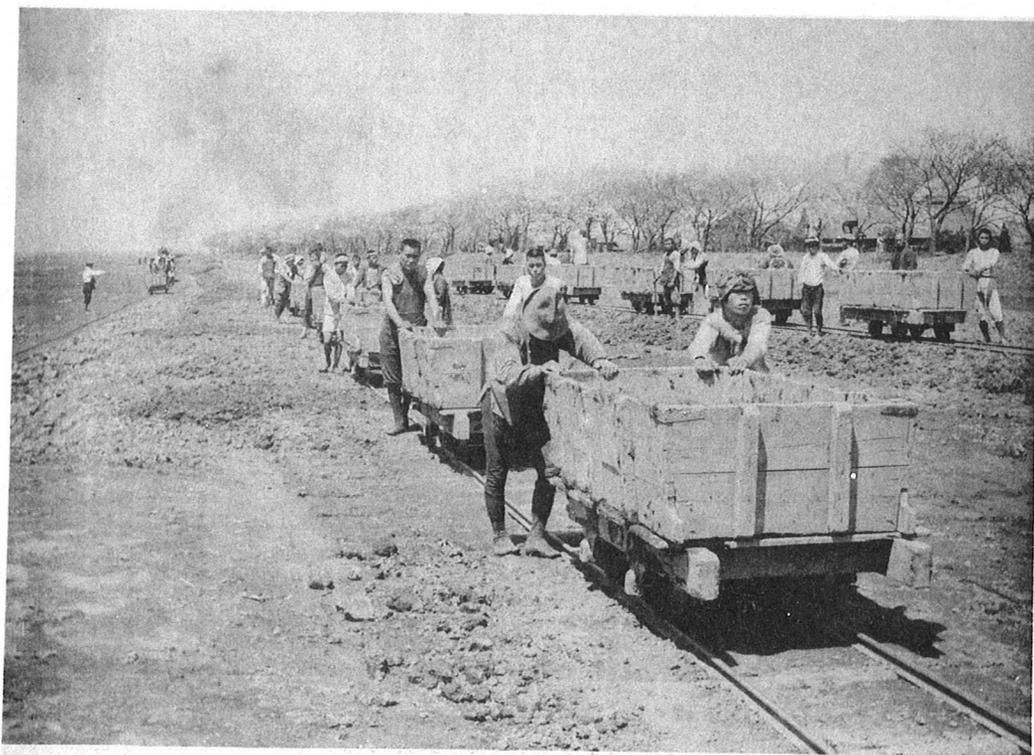
荒川筋江北第一人力掘鑿

土運搬ノ狀況

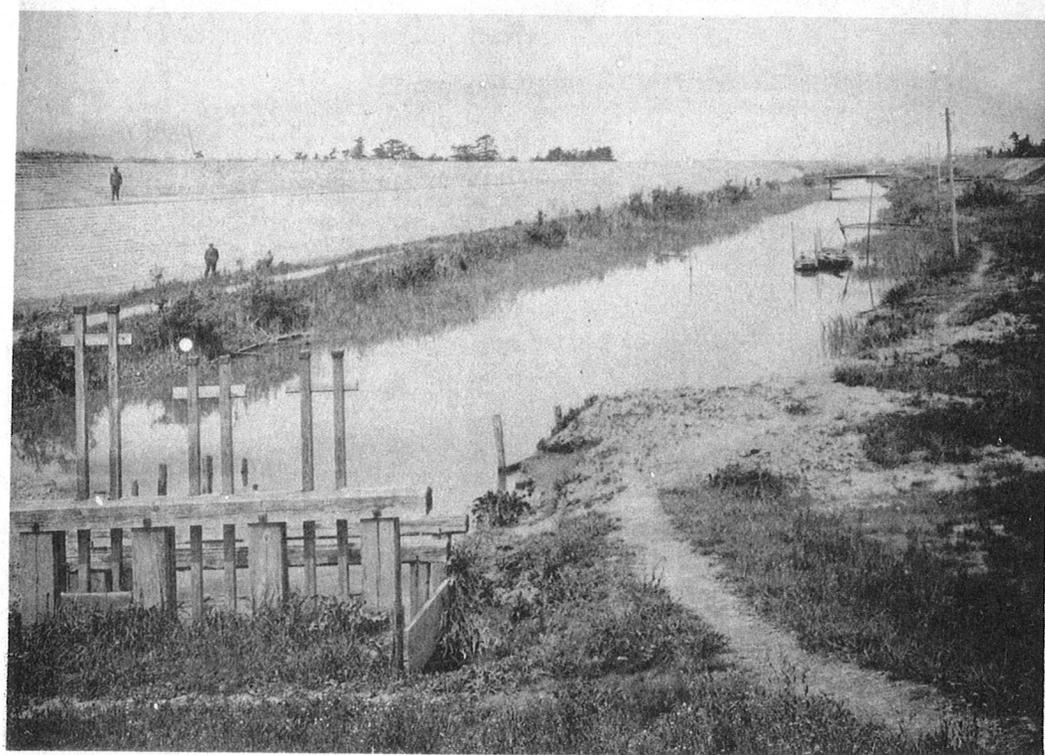
綾瀬川筋第一築堤施工中

ノ狀況

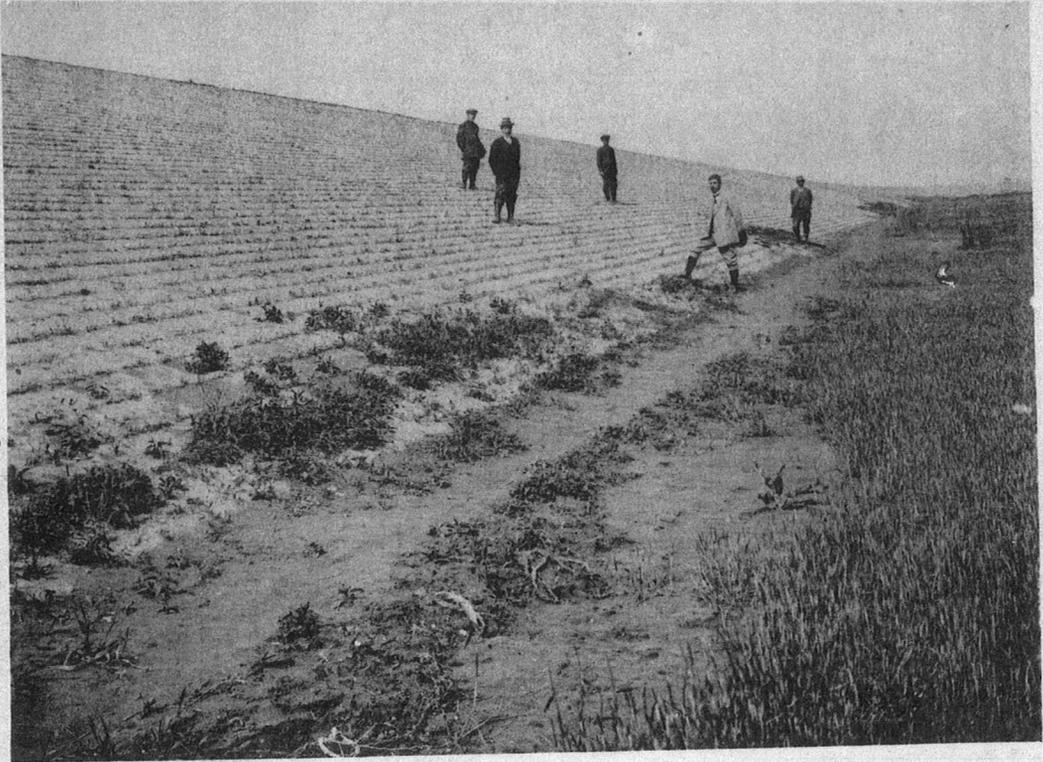
荒川筋左岸梅島築堤竣功

ノ状況

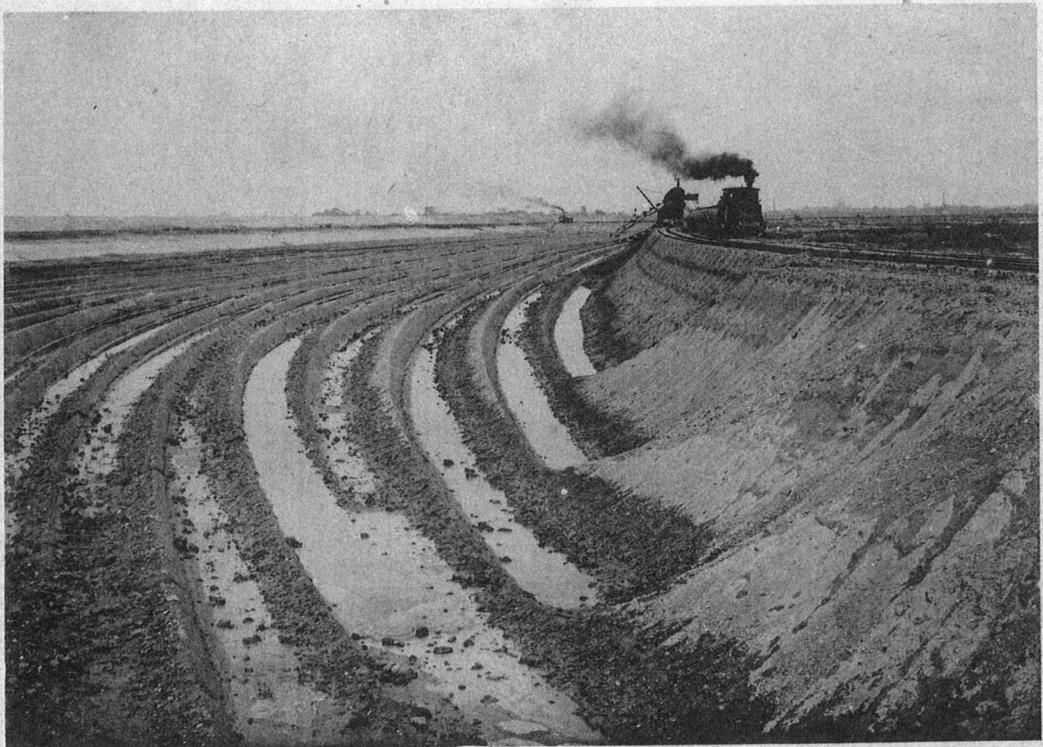
荒川筋千住第二機械堀鑿

施工中ノ状況

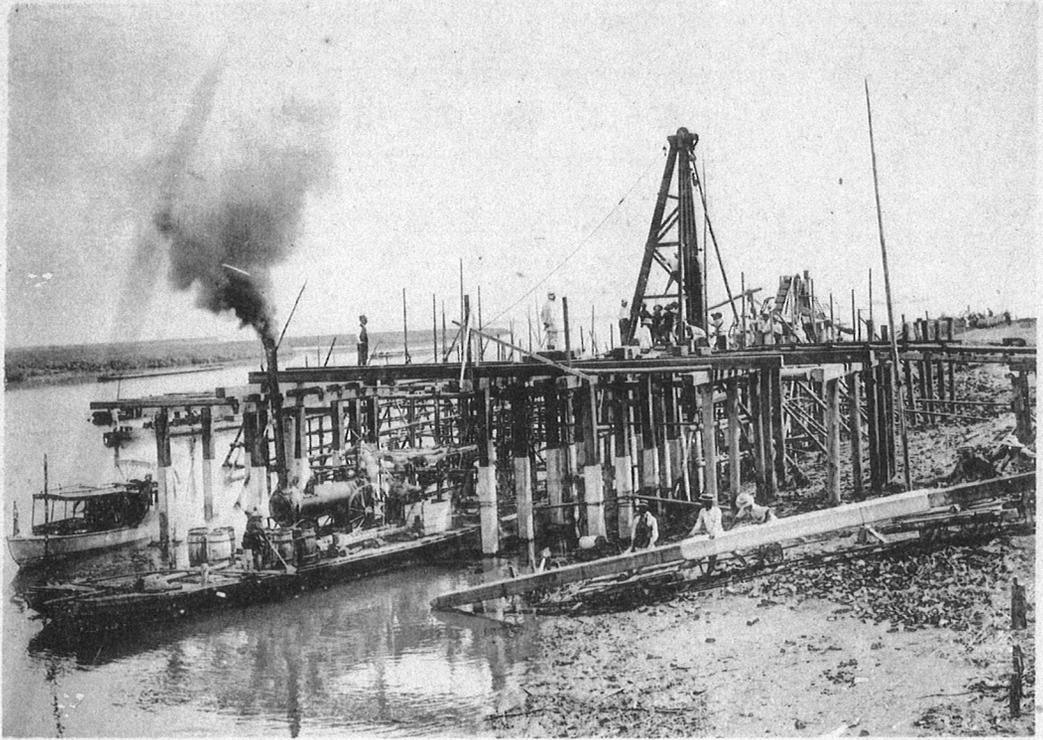
荒川筋砂村土揚機建築工

事基礎杭打作業中ノ狀況

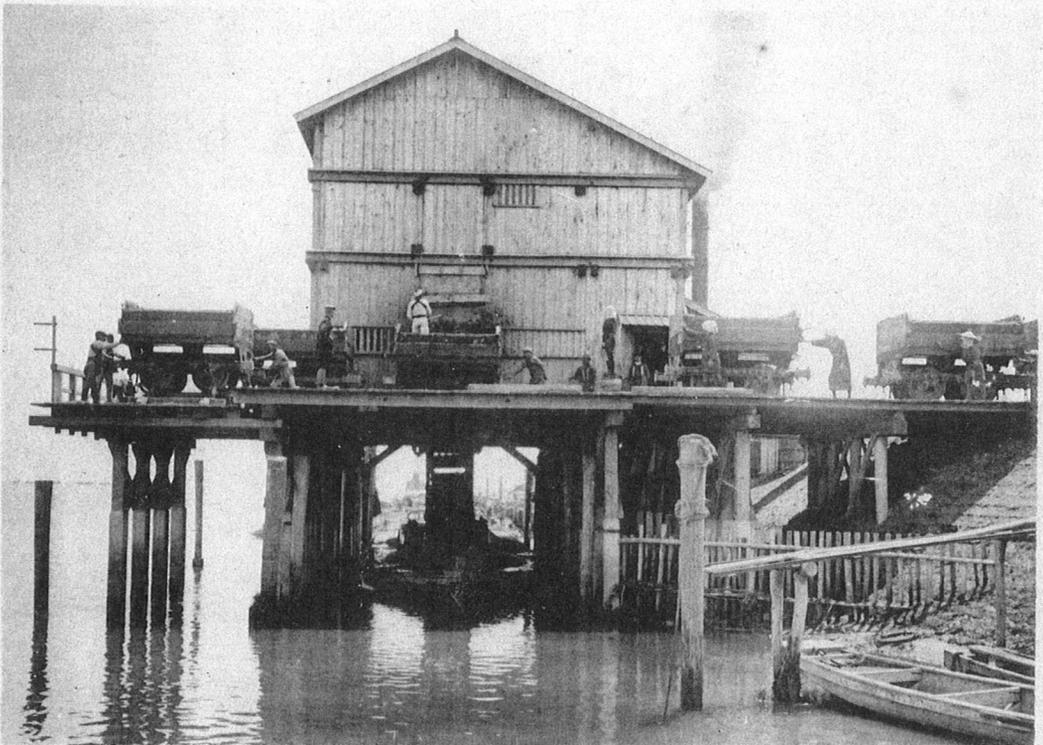
荒川筋砂村土揚機建設作

業中ノ狀況

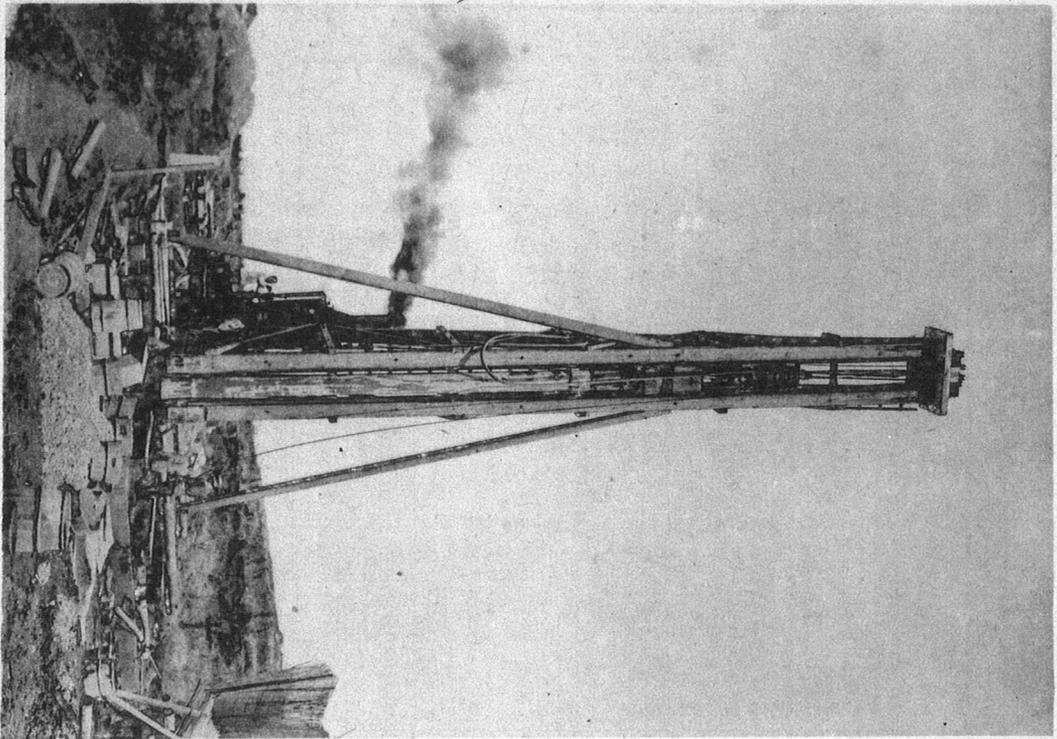
(其二)

「ベジスタル」式基礎杭打機

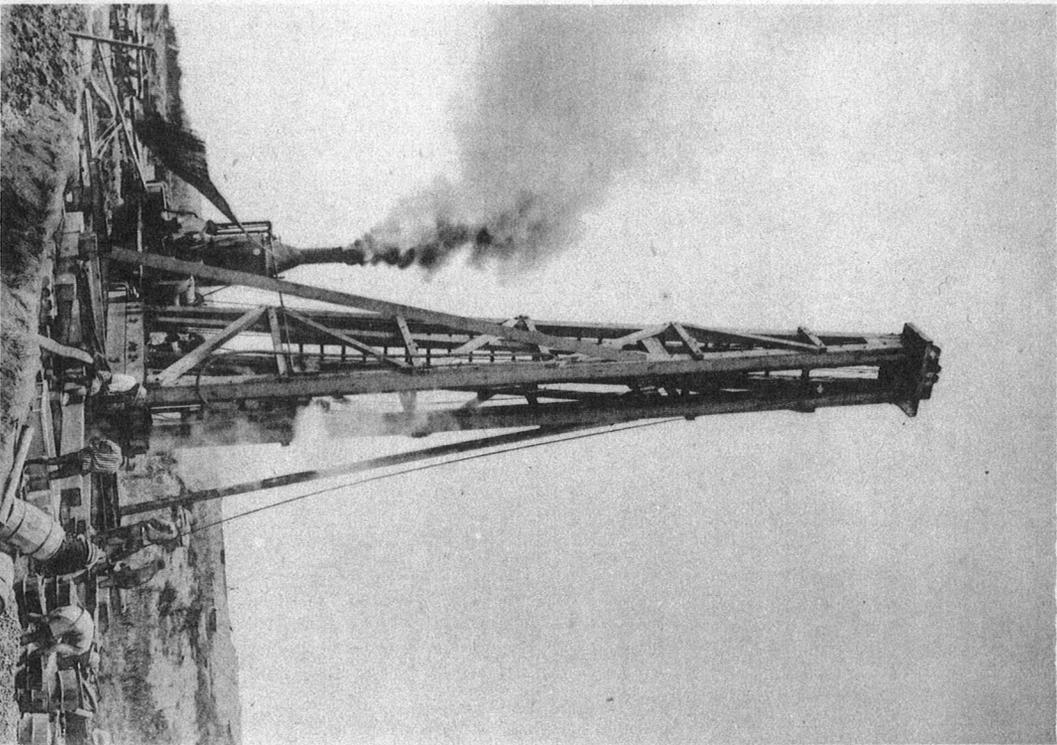
(其一)

「ベジスタル」式基礎杭打機

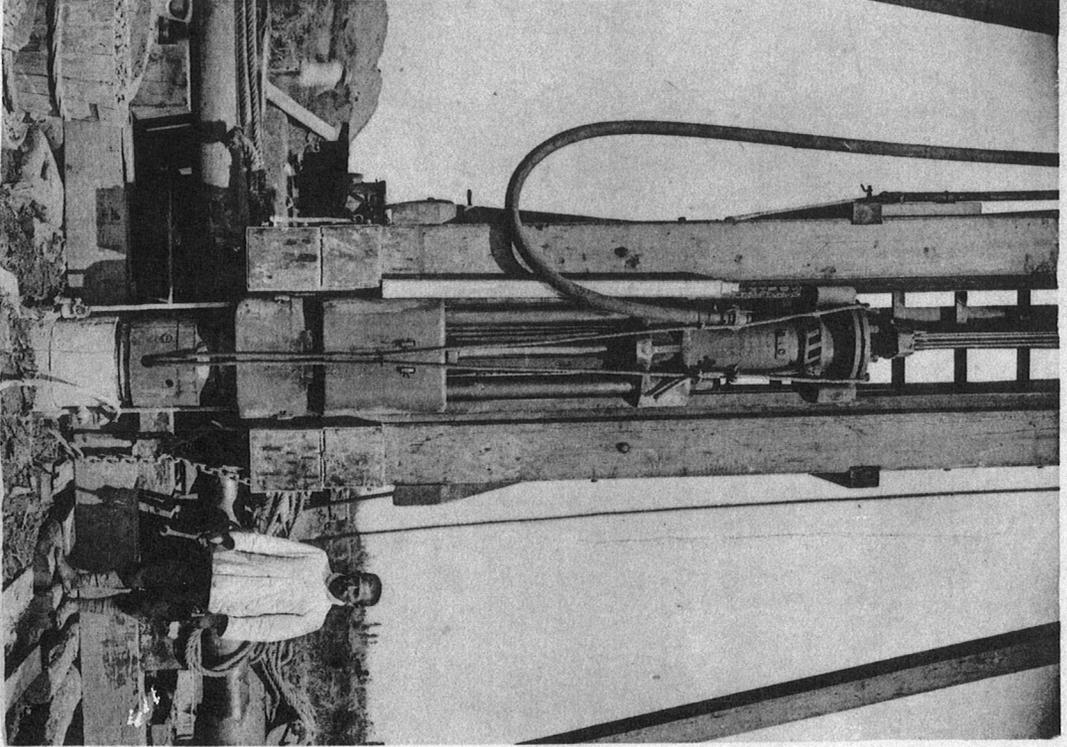
(其三)

「ベデスタル」式基礎杭打機
フリングトン蒸気杭打鏈
(モンキ)ノ重サ三千封度

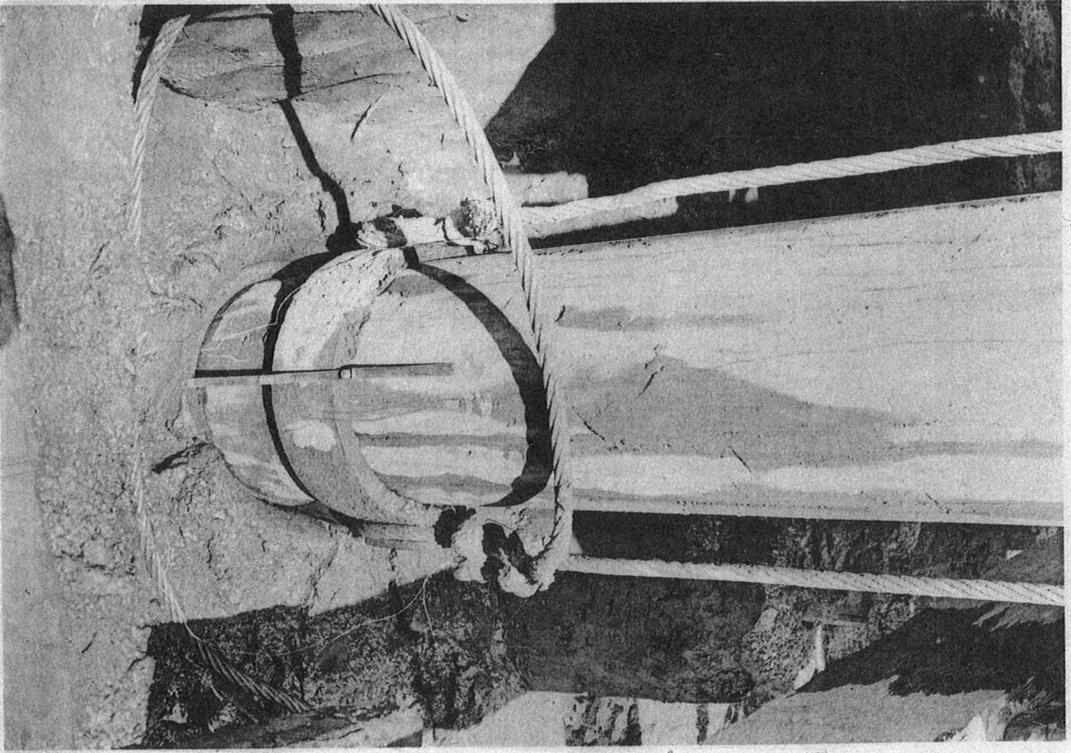
(其四)

「ベデスタル」式基礎杭打試
験ノ際外管ノ附近ニ於テ
地盤ノ龜裂ノ有様

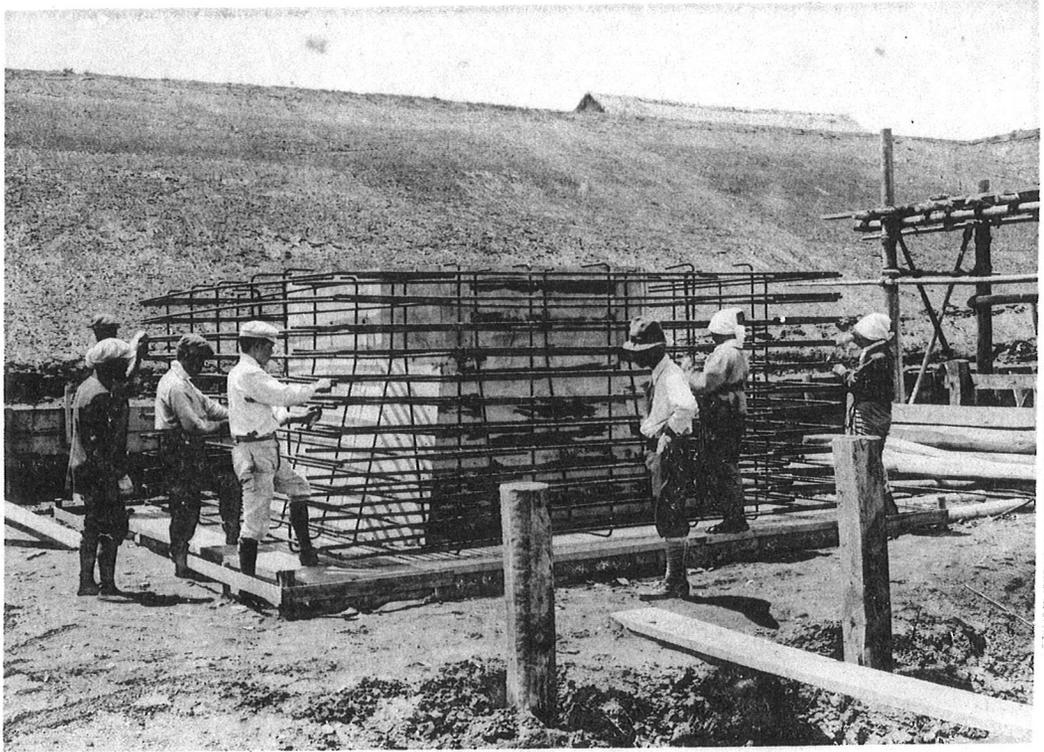
荒川筋岩淵洗堰基礎井戸
沓混凝土鐵筋組立中ノ狀
况

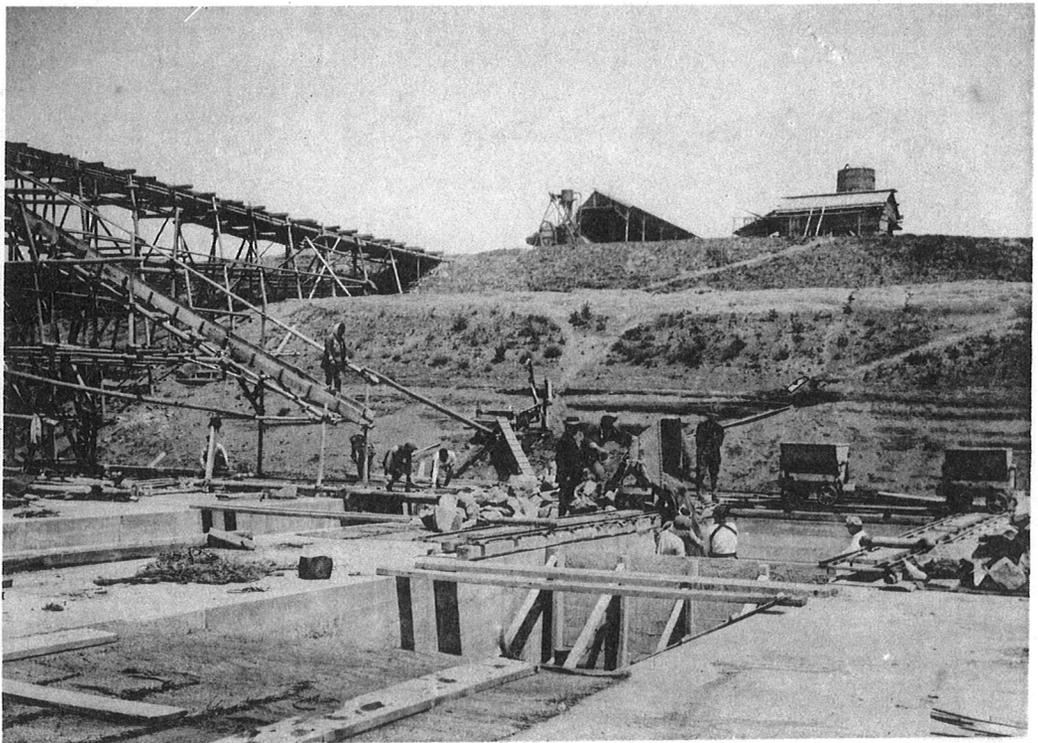
荒川筋岩淵洗堰下流水叩
混凝土工作業中ノ狀况

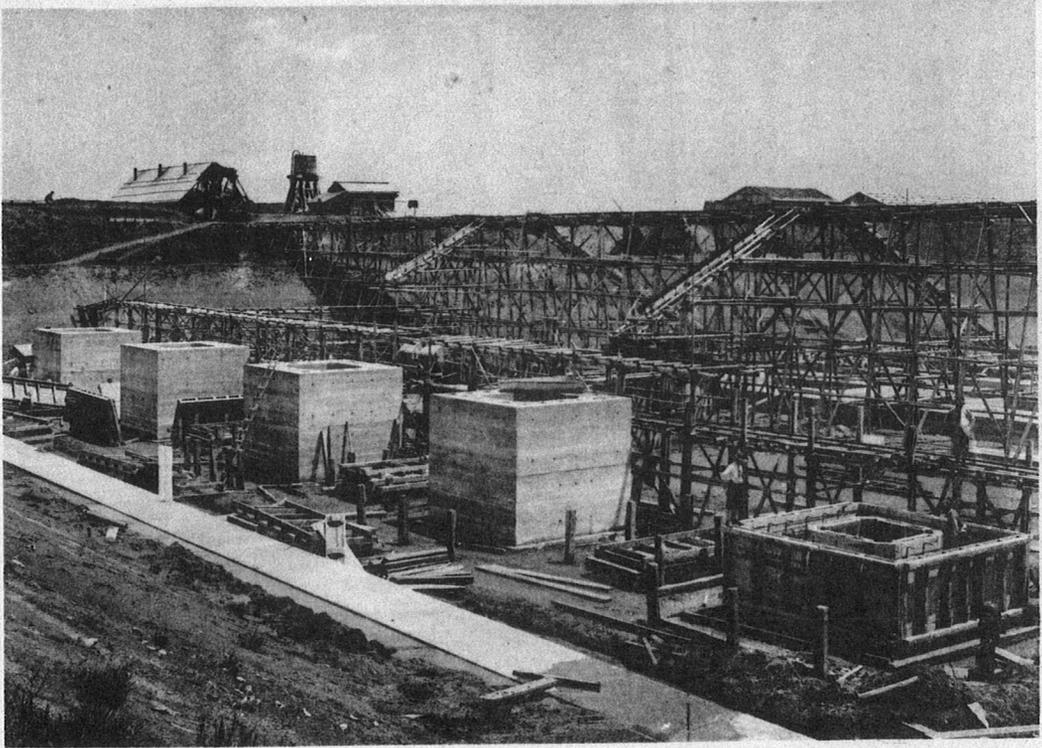
荒川筋岩淵洗堰基礎井戸

混凝土作業中ノ狀況

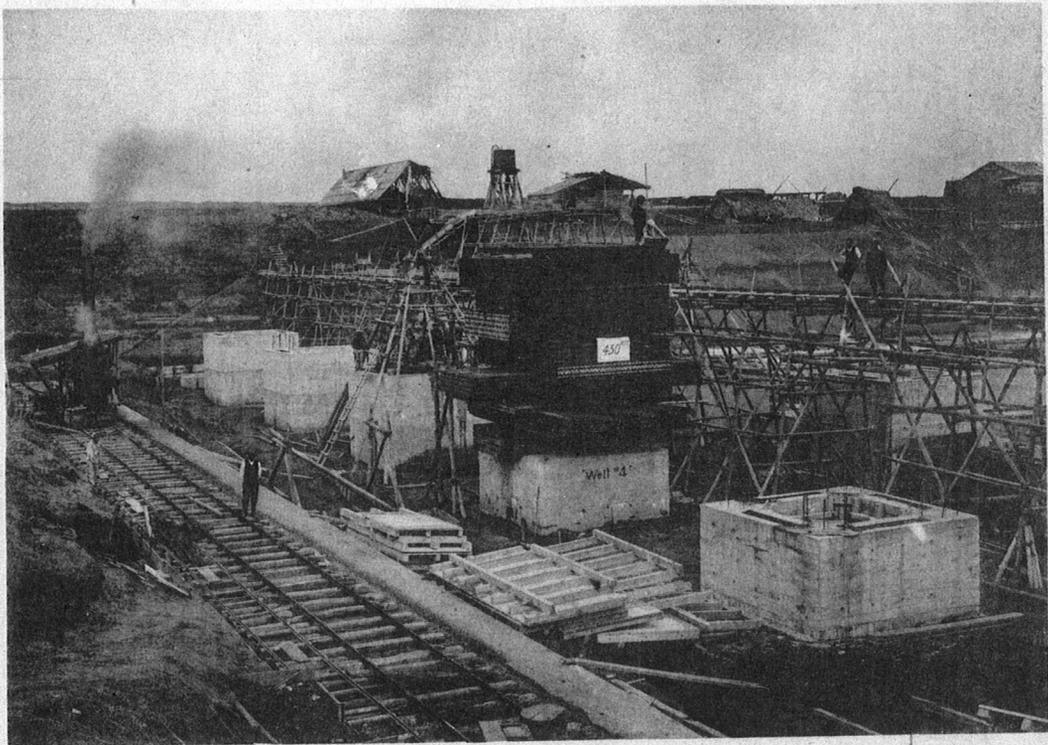
荒川筋岩淵洗堰築造工事

混凝土基礎井戸耐荷試験

中ノ狀況

(基礎井戸十三尺五寸平方
深サ地盤下約四十八尺)

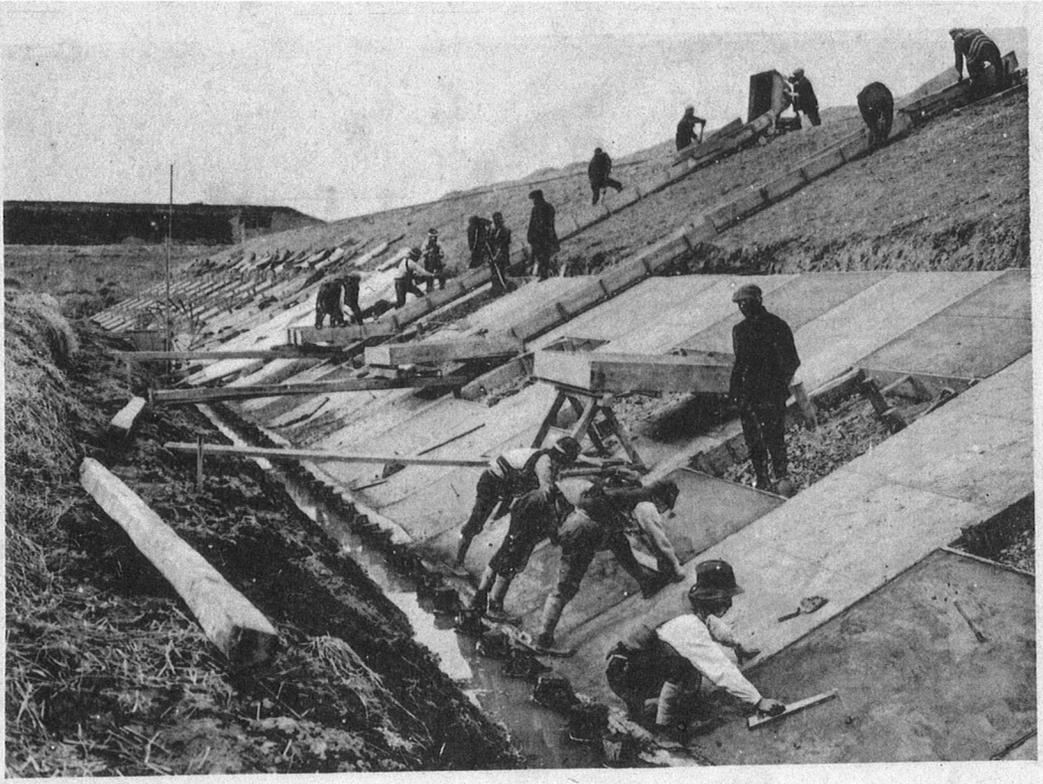
荒川筋下村第一護岸工事

混凝土施工中ノ狀況

(下流ヨリ上流ヲ望ム)

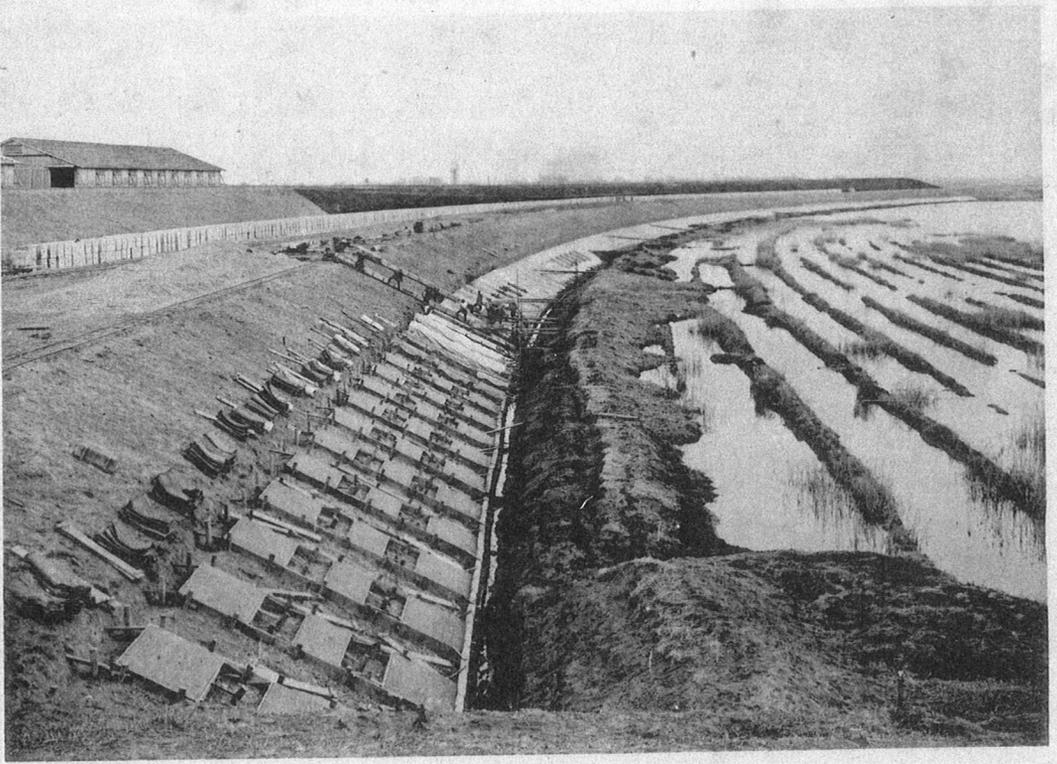
荒川筋下村第一護岸工事

混凝土施工中ノ狀況

(上流ヨリ下流ヲ望ム)
