Abb.56 St. Martin-  
lia-Porte 溪ノ  
Besse 小溪ニ於テ  
簡單ナル石積ト排水  
溝ヲ施セルヲ。

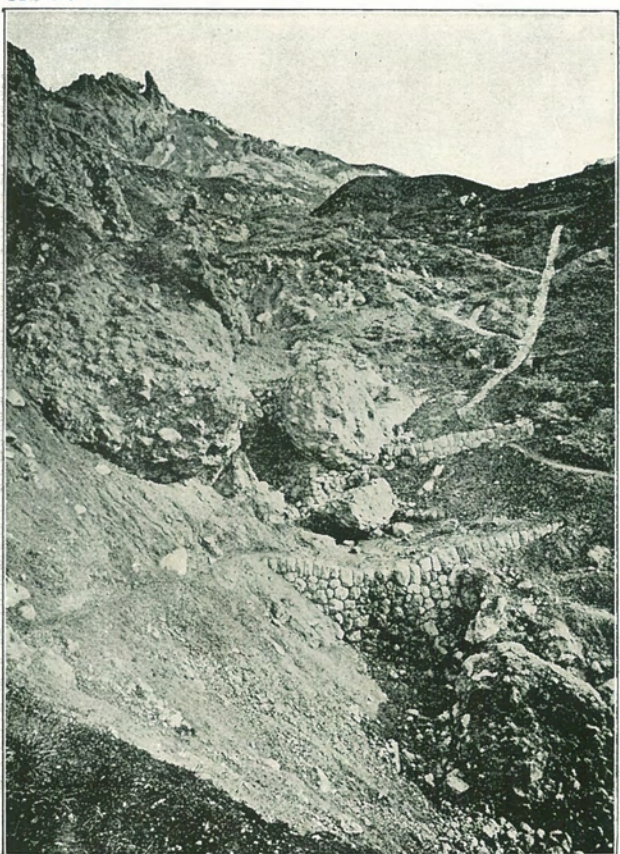
Abb. 56

此ノ小溪ハ St-Ma-  
rtin 溪中最モ危険  
ナ小溪デアツテ其ノ  
集水地ハ全ク浸蝕  
シ盡サレテ居ル。地質  
ハ石膏ト石灰岩ヨリ  
成リ気象的因子ノ影  
響ヲ受クルコト甚ダシ  
ク頗ル速ニ分解シテ  
山ヲ荒廃状態ニ導ク  
ノデアアル。Ravin  
ノ斜面勾配ハ殆ド  
一割ニ達シ絶エズ水  
力ニ依リ掘り取ラレ  
ルノテ甚ダ危険ナ状  
態ニアル。
