# 道路・橋梁の震害と其の對策

内務技師 三浦七郎

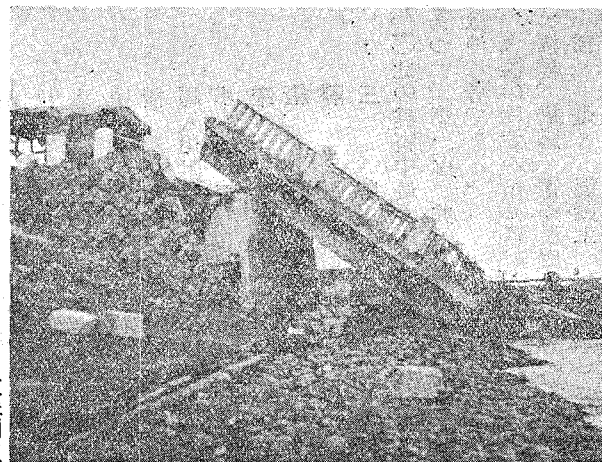
第一圖ノ二

橋臺は、其の天端より約三四尺の所に、略水平に大割裂が出来、袖石垣も大部分は缺脱した、橋脚は全部破壊或は倒潰し

酒 匂 橋 右 岸

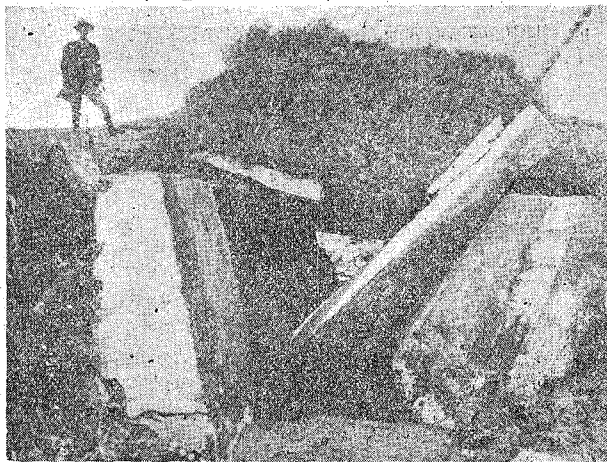
第二圖

(橋軸と同方向)に數條の地割を生じ一體に陥没して原形を止めない又其の内に埋設せる經間十尺の鐵筋混凝土溝橋も橋臺(混凝土)には大罅裂を生じて破壞傾斜し。床版は墜落して居る。

取付道内溝橋破損の狀況

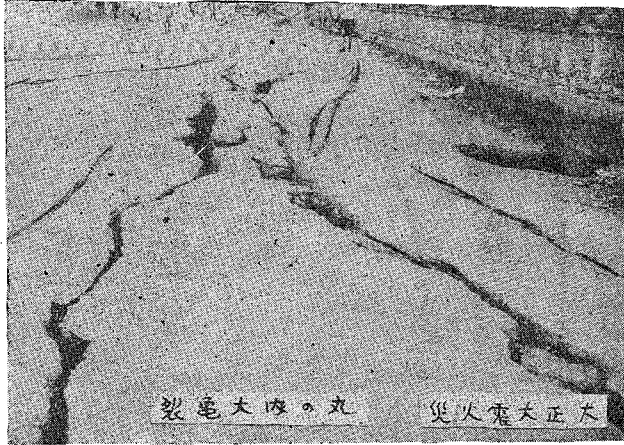
## 第二十圖

では花輪地方に地割陥没を生じた。東京でも丸ノ内宮城前に大龜裂を生じて一二尺陥没を見た、大曲停留場附近は石垣が河中に迂り出で路面には大割裂を生じ、路肩より一二間は全部陥没した様な状態

大正九年大震災。丸。内。大。亀。裂
