丹那隧道西口坑内模型

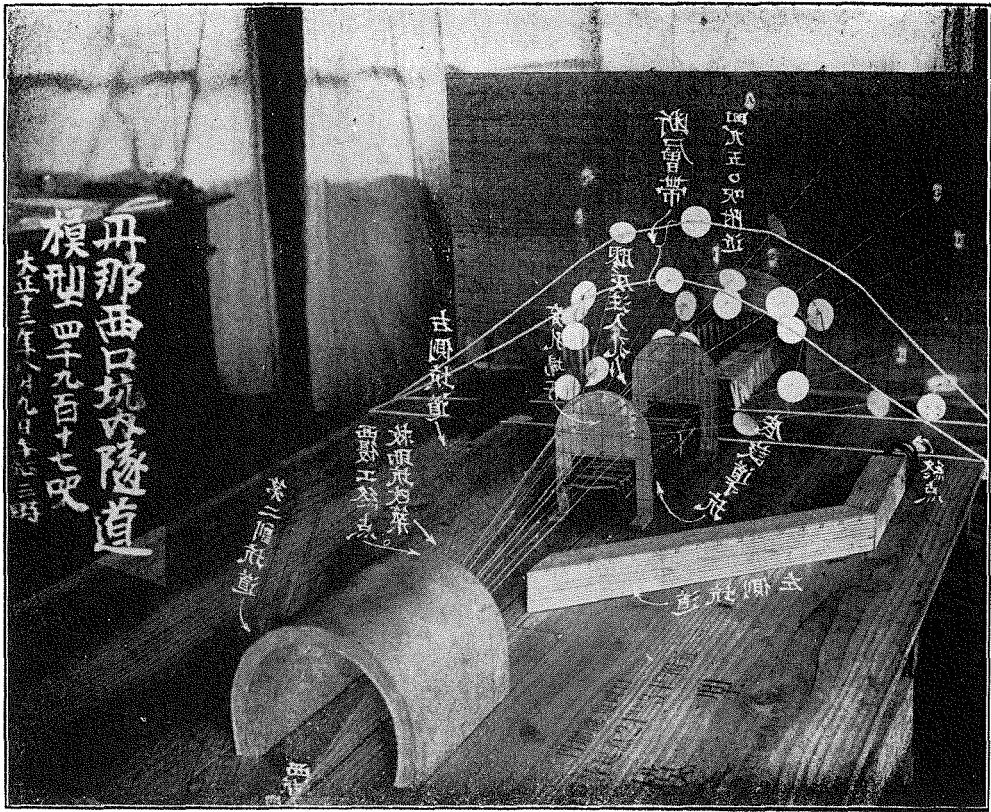
圖は大正十三年二月崩壊せし斷層地帯にセメント、モルタルのグルウチングをなす處の模型なり、斯くして軟弱なる層を固定せしむ。

思ひ出は恰度一年前、人は大震災後の恐怖に猶ほ襲はれてをつた時、大正十三年二月上旬丹那トンネル西口坑内四千九百五十尺の地點に大崩壊が起つて、此所に丹那トンネル第二回目の大犠牲を生ずるに至つた。
