北上川架橋工事 (1)

大船渡線北上川鐵道橋梁工事は鐵道省盛岡建設事務所の工事にして工事中昨春洪水の爲めに損障を被りたるが本圖は其災害後のものなり。(記者誌)

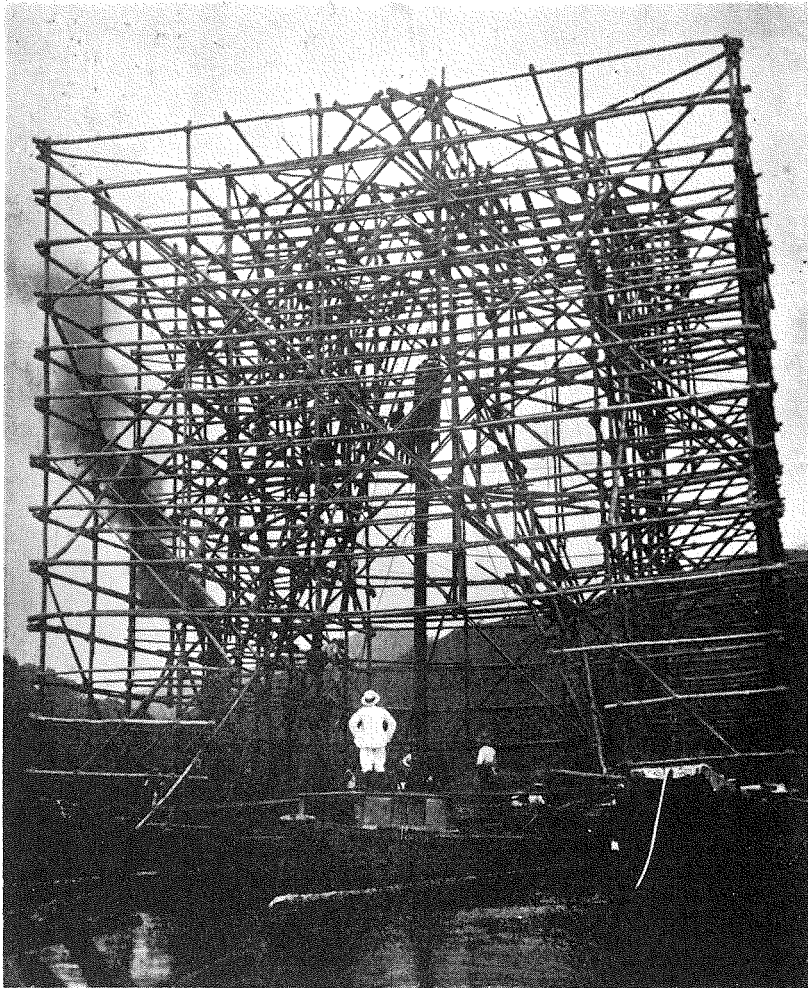
圖は中央假橋脚杭打作業中(十三年七月二十四日)

杭長、五十尺、四十五尺、四十尺  
水底下に入れるもの約二十尺

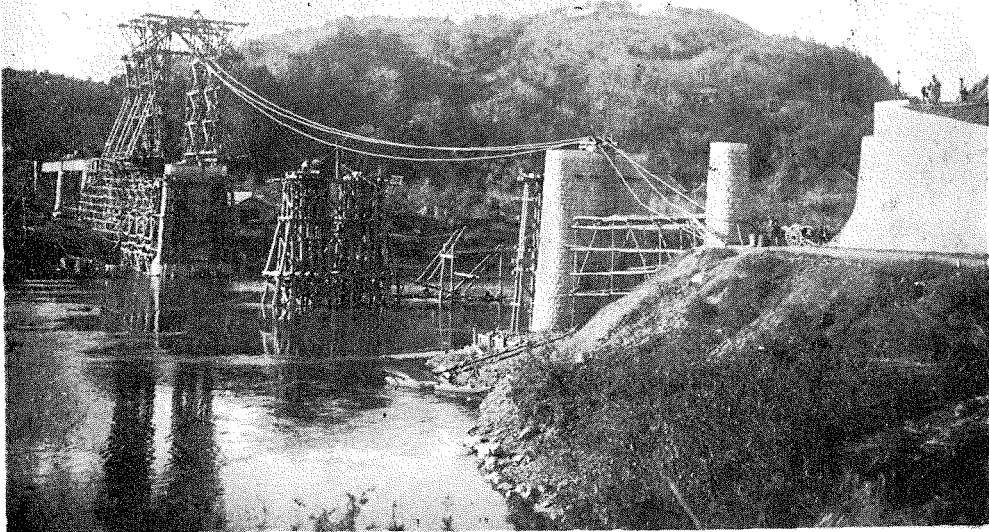
北上川架橋工事(2) エレクシヨントラス用ワイヤー徑一吋四分三を張り終り  
中央バンドにてワイヤー受製作中の景(十三年十一月十一日)

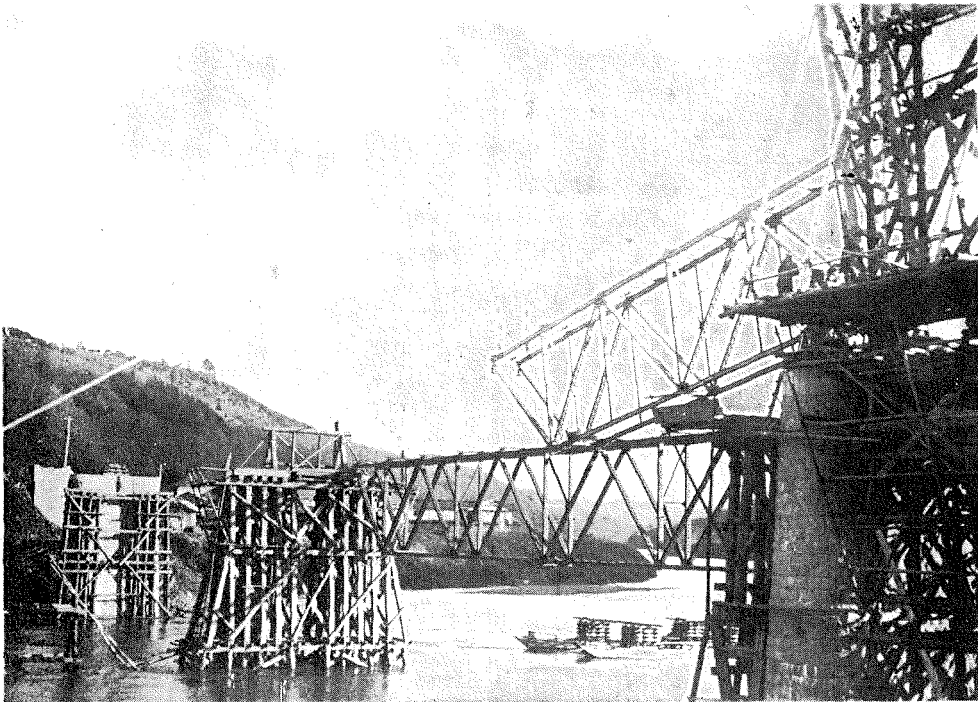
北上川架橋工事(3) エレクシヨントラス幅四呎六吋徑間百五十呎一組重量約二十四噸第二連目を送り出す(十三年十一月二十二日)

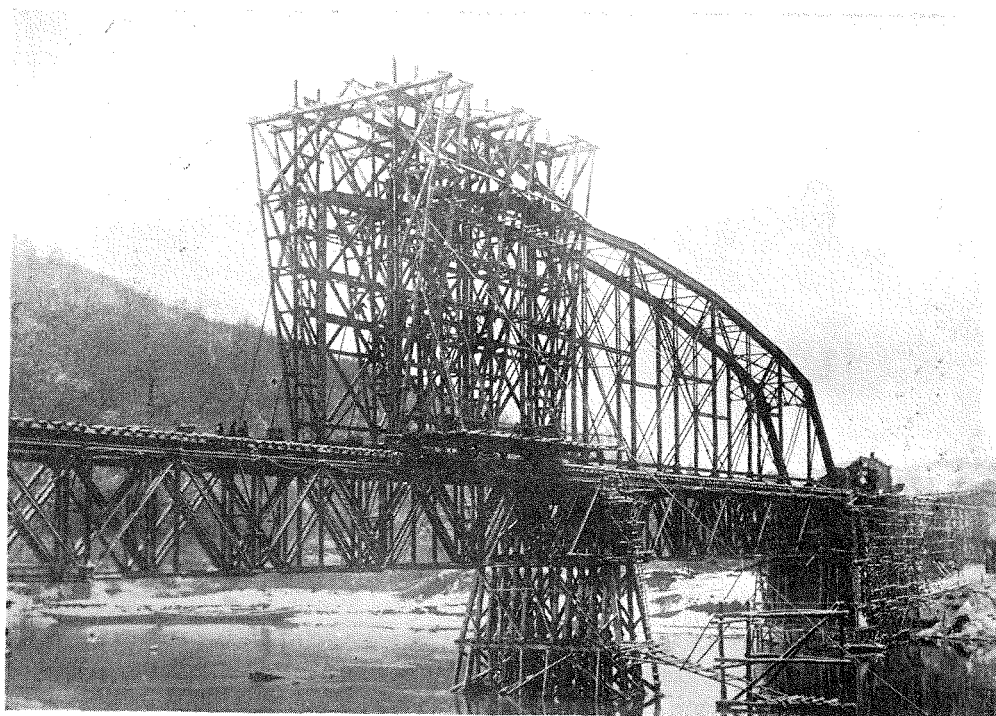
北上川架橋工事(4) 三百呎トラス組立(十三年十二月)

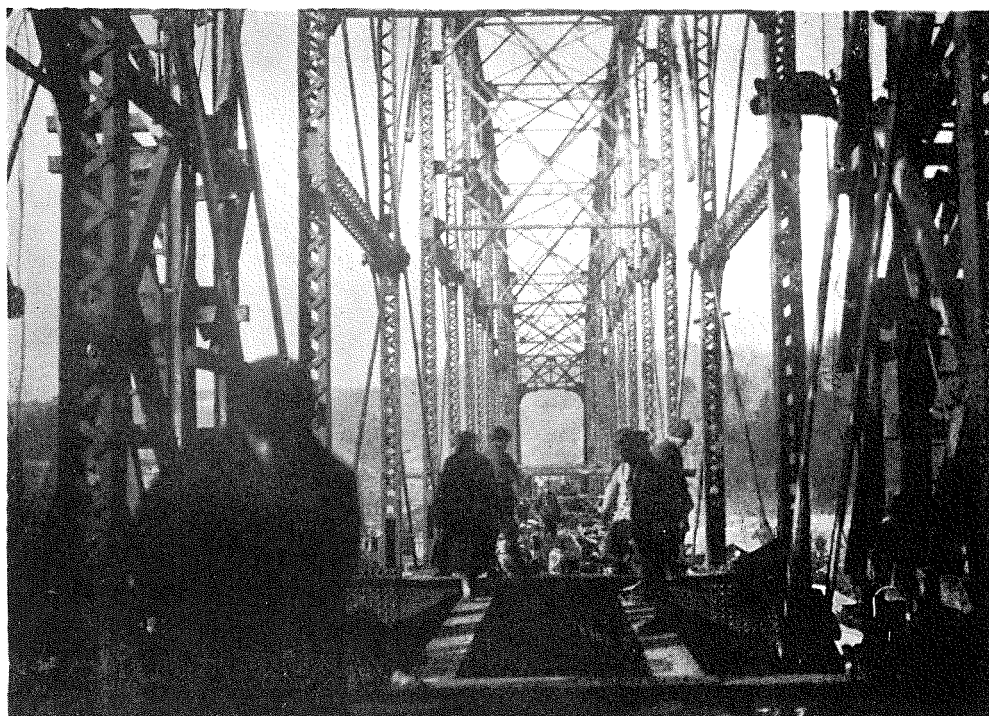
北上川架橋工事(5) 三百呎トラスのフロアービーム取付中(十三年一月七日)

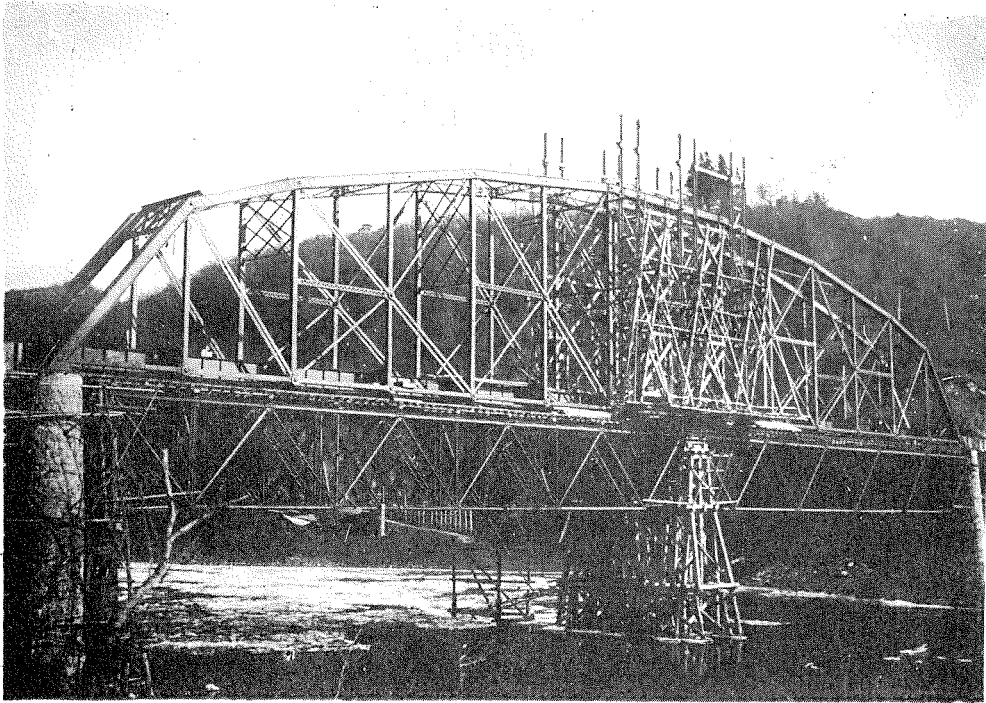
北上川架橋工事 (6)

圖は架構工事を終り、ゴライヤス解体の景（一月十八日）
