Japanese Embankment Protection, on Jonganji River, Toyama.
Department of Interior Improvement.

Views of work Undertaken by Department of Interior,
to Prevent Erosion by Freshets in Many Sections of Japan.

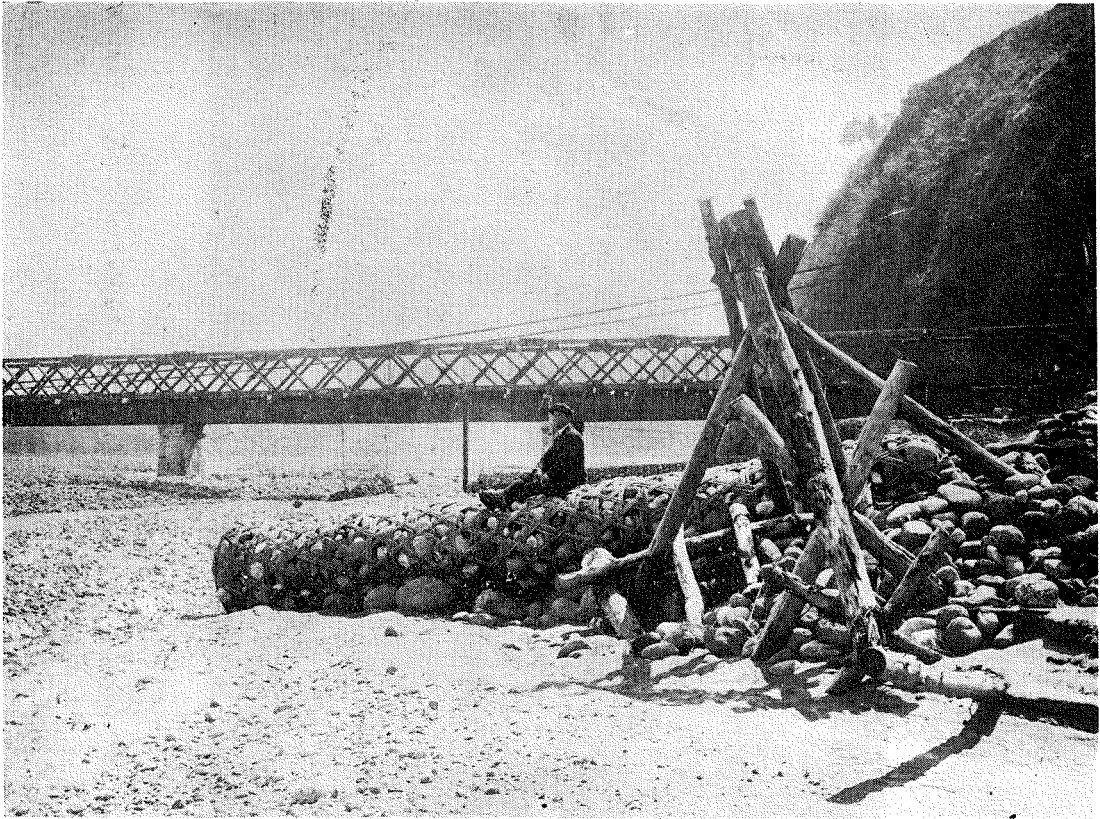
常願寺川上澗町附近 (富山縣)

Baskets of Split Bamboo Filled with Stone are Placed Side by Side on the Banks
Affording Necessary Protection at Times of Flood.

蛇籠と聖牛は共に河川護岸用として大切なるものである。然して之れが大小及び蛇籠のみを使用するか。聖牛のみを使用するかは、その河川流水の緩急によつて異なる。蛇籠には竹製のものゝ鐵筋製のものゝあり、流れの緩なる河川にありては粗朶等も使用する。蛇籠は現場に於てその材料を得られ、適所に任意に設置し得るのみならず、低廉なる竹代及び勞力にて製作設置し得る。圖にある蛇籠の大きさは徑 2 尺乃至 3 尺、長さは 3 間乃至 4 間位のものである。普通は徑 1.5 尺乃至 2 尺、長さ 2 間位のものを使用する。耐久力は流水の緩急により同一ならざるも三年乃至四年位のものなり。聖牛は一時的のものなるが、流水の抵抗を減じ、流れを自由ならしめ、砂石を蓄溜し得る大きさは矢張り流水の緩急によりて異なるも、圖にある聖牛は高さ 13 尺内外のものである。輒近頻りに治水法説が起り、之れが對策たる治水技術の進歩を來せるは國利上、治水上誠に慶賀に堪へない。(蒲 孚 氏)

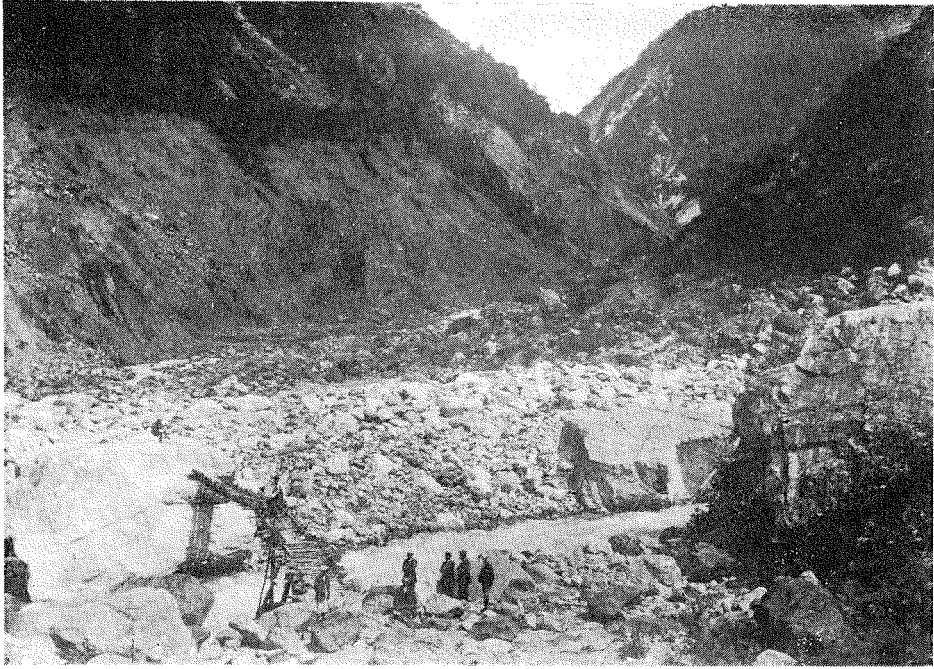
(3) 被害前の湯川本流筋

(3) Typical View of Valley Erosion,
Prior to Government Construction.

湯川本流筋は堰堤工事を施行し着々効果を擧げつゝありしも大正八年及十一年に於ける大災害のため是等諸工事は全部流失したり。
