## 孤礁上の難工事

### 遇岩燈標建設工事概要

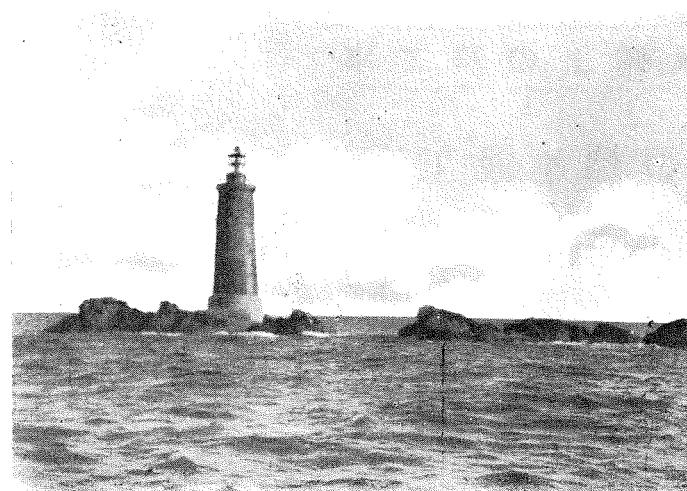
(2) 遇岩燈標全景。

かうして眺めた丈では何等他奇もないが、工費僅々 67,000圓に對し、130日の日數を閲した所に人知れぬ苦心が潜んでゐる。

(2) General View of the Gugan Lighthouse.

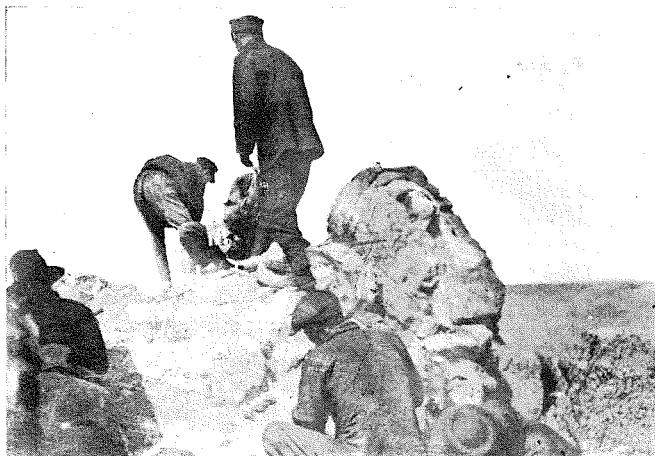
## (4) 基礎岩盤掘鑿中の状況。

見る如き突屹狭隘なる孤礁上とて、爆破に際し避場所もない位危險至極な作業であつた、巾4尺、深3—4尺の圓型溝を掘鑿するのに75時間、23日を要した。

## (4) Foundation Excavation.

**基礎岩盤掘鑿** 岩盤掘鑿には四月二十三日着手せるも、岩状狭少且錐體をなせるため六、七人が辛うじて上り得るに過ぎず、作業非常に困難なるを以て、原設計より徑3尺を縮少し、干潮時を利用し且海面靜穏なる日を選びて從業せるも、工作器具其他準備のため凡て日歸りせり。

掘鑿にはダイナマイトを使用したるも、其爆破に際し避場所なく僅かに四、五間を離るゝ岩角度に據りては危険を冒して續行す。斯くして作業するこ75時間、日數23日にして幅4尺内外、深さ3乃至4尺、所によりては

幅6尺、深さ7尺の圓型に掘鑿除去せり。

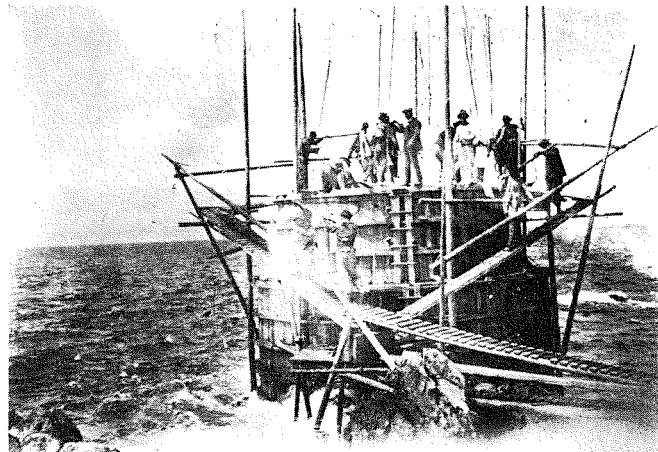
## (5) 基礎コンクリート打施工中の状況。

辛うじて一重足代を組立て終つたが、歩路の取りやうがない、止むなく岡に見る如く三側に歩路を取り、之を頼りにコンクリート打に取掛つた。

## (5) Concrete Placing for Foundation.

**基礎コンクリート工事** 本作業は最大干潮時を利用して基礎外の水中コンクリート打をなすに在り、五月八日着手す。是より先準備として、工務課より凌渫用泥受船龍山丸(600噸)を借受け、荷積箇所の船底を釣上げ床張を施してコンクリート練用ランサムミキサーを据付け、本船のボイラーに連絡運轉せしめ、用水は船橋に木製タンクを取付け、スチームポンプを利用し、海水を吸揚することせり。

斯くして準備整ふや、五月三十日遇岩に繫船し、直に基礎假枠組立を始め同時に鐵筋組立を了す。以後干潮を利用し、既述ランサムミキサーの他に手練機2臺を使用してコンクリート打に着手、六月五日を以て基礎コンクリート打を終り、更に燈塔工事に移る。此間また諸多の困難と危險に遭遇せるも六月三十日無事に之を終る、更に基準補助コンクリート打を完了したるは七月三日なりす。

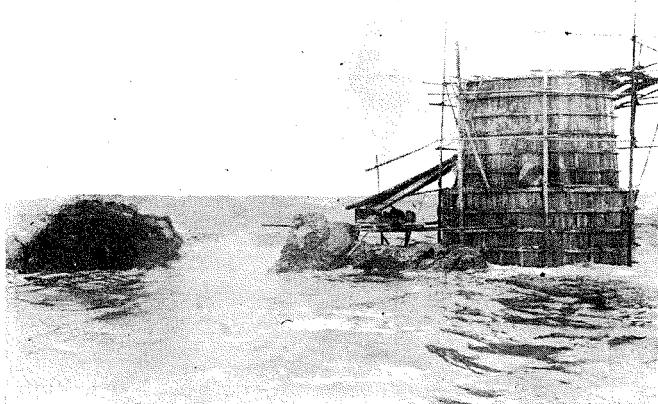
(6) 漸く燈塔工事に移る。  
前回の基礎コンクリート打  
を終了し、燈塔下部の組立  
並びにコンクリート打に掛  
つた。  
(6) Foot of Lighthouse.

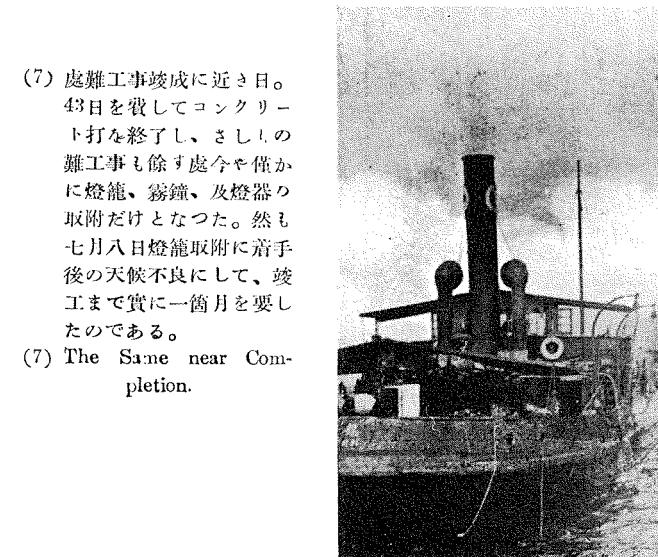
(7) 處難工事竣工に近き日。  
43日を費してコンクリート打を終了し、さしの難工事も餘す處今や僅かに燈籠、竊鐘、及燈器の取附だけとなつた。然も七月八日燈籠取附に着手後の天候不良にして、竣工まで實に一箇月を要したのである。

(7) The Same near Completion.
