## 汽車を通し乍ら擴張した

# 傾城山トンネルの改修工事

傾城山トンネルの改修工事は汽車の煤煙に惱まされつゝ竣工した、トンネル改修工事としては將來大に參考になるべき大工事である。

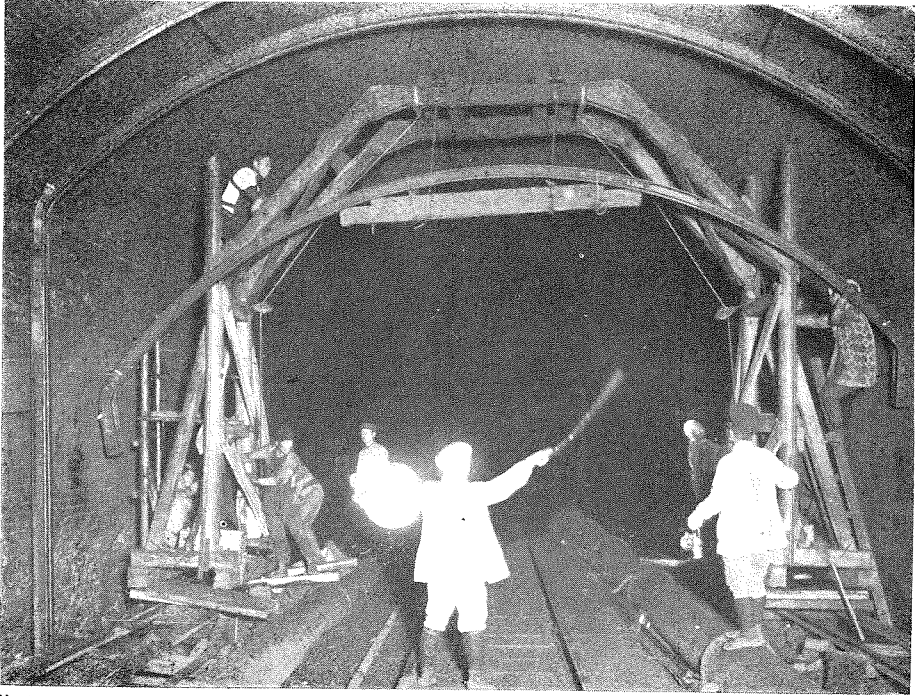
(4) 切擴工事は煉瓦捲の上の岩石を掘鑿するのであるから、先づ坑内から舊煉瓦捲に一時的の支保工を施さねばならぬ、本寫眞は古レールを曲げたものをゴライヤスで吊上げ支保工をやつてをる處である。古レールで片減りがしてをるから一定の曲線に曲げる事が中々困難であり、又一定の曲線に曲げたものが煉瓦肌ピッタリ嵌まらない事があつて工事は中々困難であつた。  
(4) Method of Placing Old Rails as the Support.

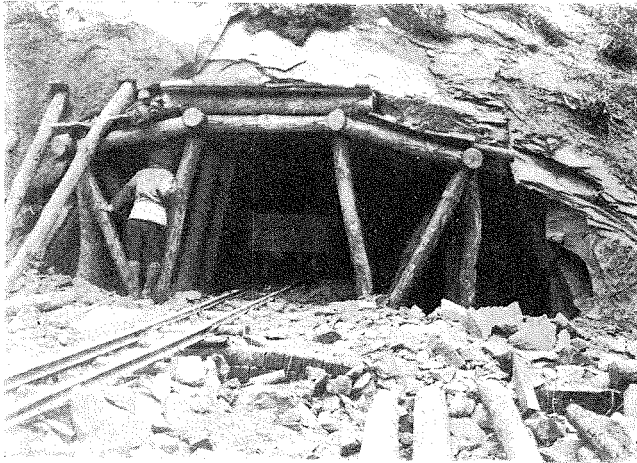
← (6) 平日の坑口で、導坑と丸形の掘鑿が進行しつつある實景で、下の礫の中に本トンネルの煉瓦捲アーチの部分が見えてをる。

掘鑿は手掘で、8時間三交代、進行程度は全丸形平均一日3尺位であつたが、馴れて來たら一日1尺位の進行を見た。導坑丈けでは一日12尺位も進行した日があるが全體の平均は4尺5寸位である。

爆破は黑色火藥で成るべく静かにやつた、随つて穿孔も浅い孔で火藥も少量でやつた一日の掘鑿人員は導坑で9人、丸形は49人で作業した。

(6) Widening the Tunnel by Hand Work, Part of Old Tunnel is Clearly Shown in the Picture.

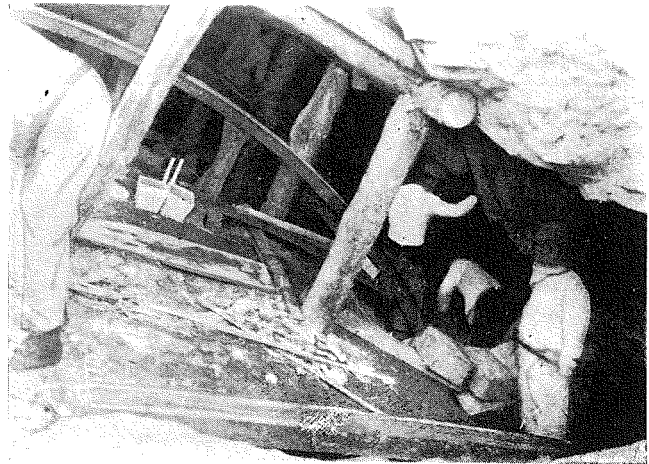
→ (7) 導坑と丸形の掘鑿が出来上つたので此からコンクリートの捲立に掛る處で、アングル鐵のセントルを組立てつゝある實景である。

(7) Excavation being Completed and Ready for Concrete Lining
