の 移 動
 信濃川自在堰

新潟縣三島郡大河津の信濃川分水工事は自在堰の施設に依つて世界的に有名なものであるが、竣工後滿5年の今年6月25日突然に自在堰の一部は基礎と俱に下流へ移動した。之が爲め本流に行く水が分水路に流入して、本流にては灌漑用水不足を生じ、下流沿岸地方の大問題となつたが、内務省では時をうつつき、縮切工事を施して一時的に防水した。本寫眞は自在堰一部の移動と、應急工事としての縮切工事を示すものである。

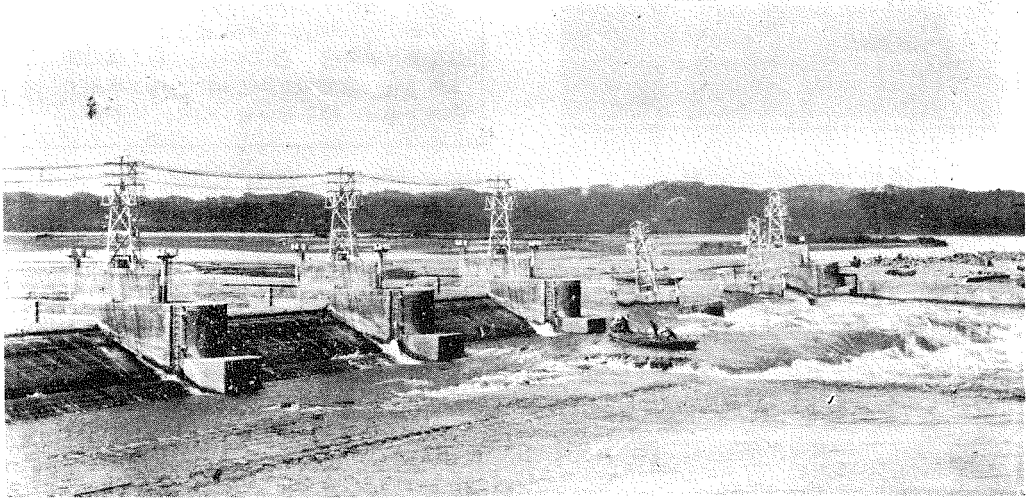
(1) 六月二十五日突然移動した信濃川の大河津自在堰の景(七月三日撮影)
 (1) View of Steel Floodgate at Okawadzu, Shinano River, Damaged by Flood. July 3, 1927.

移動の原因に就ては充分調査の上で發表される事と思ふが、自在堰の高さは河床土10尺5寸、起伏する高は約8尺、全長600尺を8區間に分ち、各部に幅63尺5寸の扉がある。

自在堰設置の海底は10尺以上も砂又は砂利層で基礎は縮切工を施し松丸太18尺乃至24尺のものを打込み、火山灰モルタルを敷き其上に厚約8尺の割栗コンクリートを施工したものである。(工事畫報十五年十二月號參照)

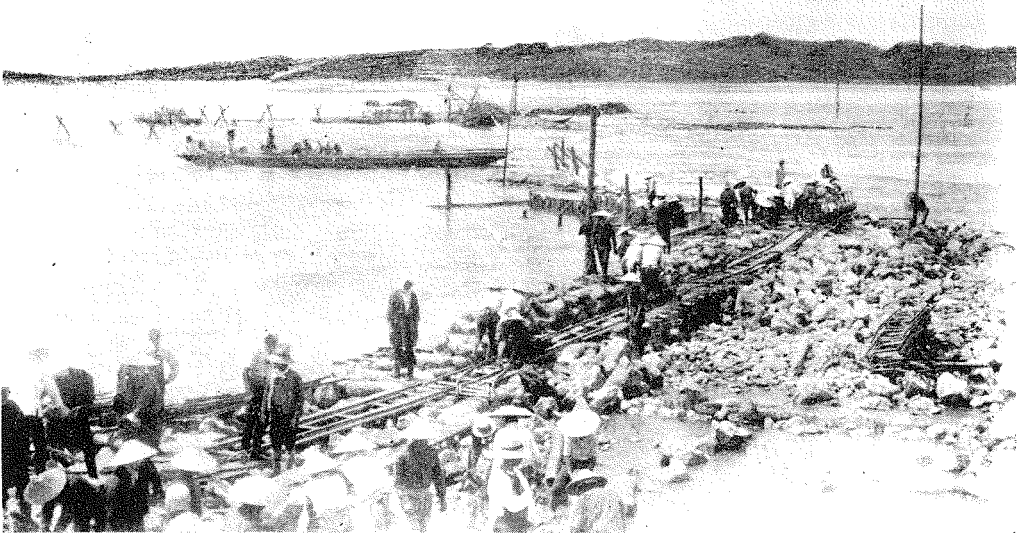
(2) 六月二十五日突然移動した信濃川大河津の自在堰に對し縮切工事中の景(七月三日)
 (2) Damming up the Damaged Section.
