The water of the Tone River has found fortunately a good utilizer for supplying the Nature's gift to human people. The Saku hydro-electric power station of the Kwanto Suiryoku Ka. Ka. is nearing to its completion. Description inside are dealt with it.

## 利根川線作久發電工事と キヤビティーの處置に就て

關東水力電氣株式會社  
技術部長 鶴田勝三

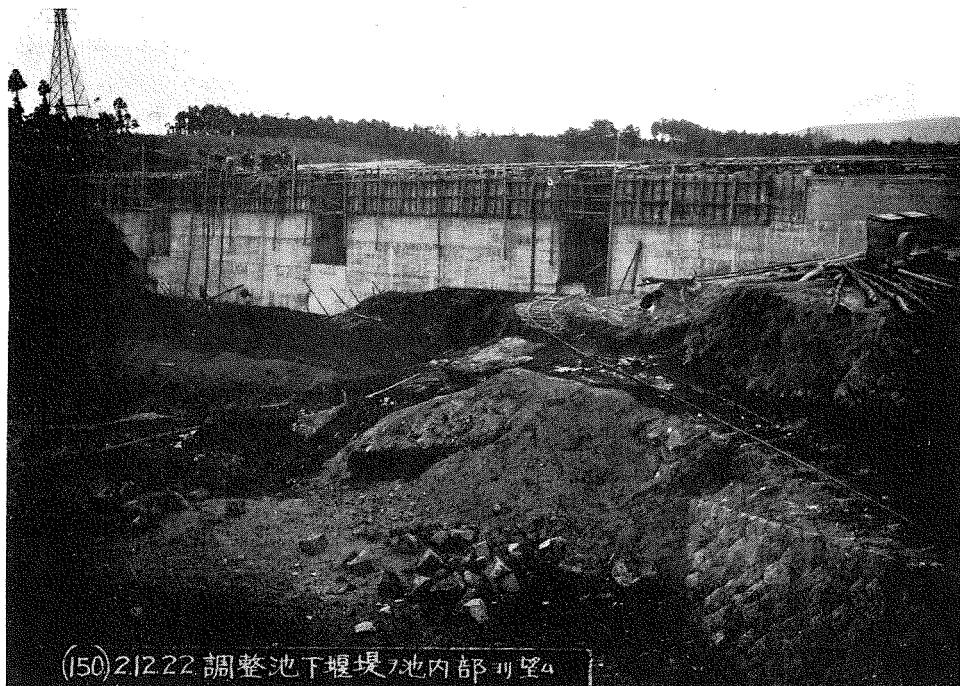
(1) 作久發電所貯水調整池堰堤工事を上流  
方面より見たる景

(1) The Makabe Reservoir of same from  
up-stream. The picture shows its dam.

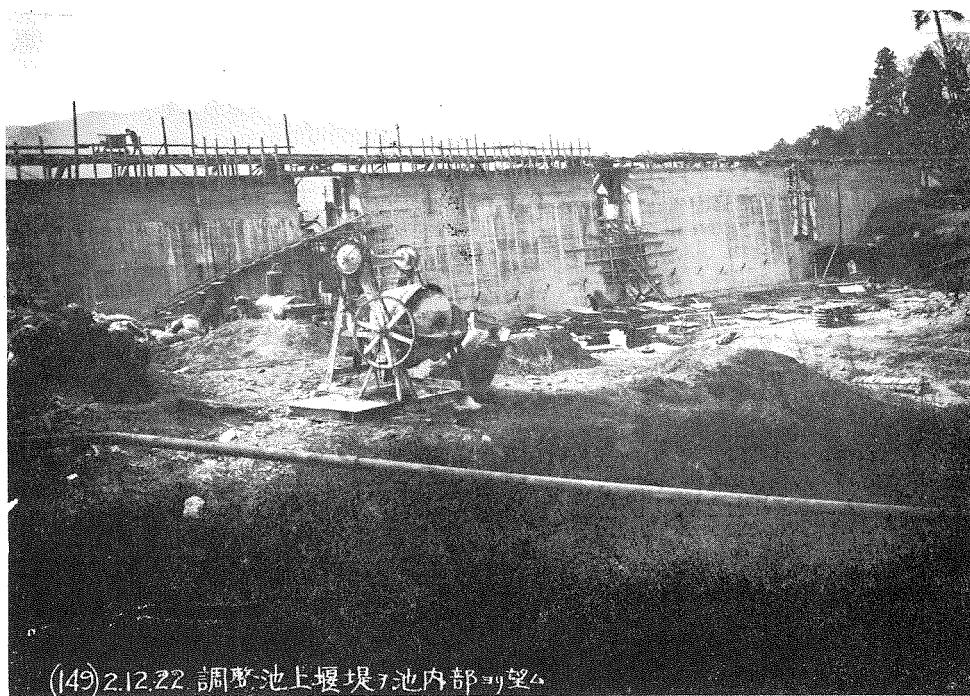
(2) 同上續き、堰堤は重力式で Max. Section 82 呎、寫眞は 54 呎の處施工中

(2) Maximum section of the dam is as much as 82 ft., but men are now working at 54 ft. portion.

取入口以下中流部の隧道は豫定通り進行して居りますし調整池も堰堤は六分通り其他の細部も着々として進行しつつあります。鐵管線も上部の約半分は組立、据付共に完成しまして堂々たる偉軀を横へる様になりました。

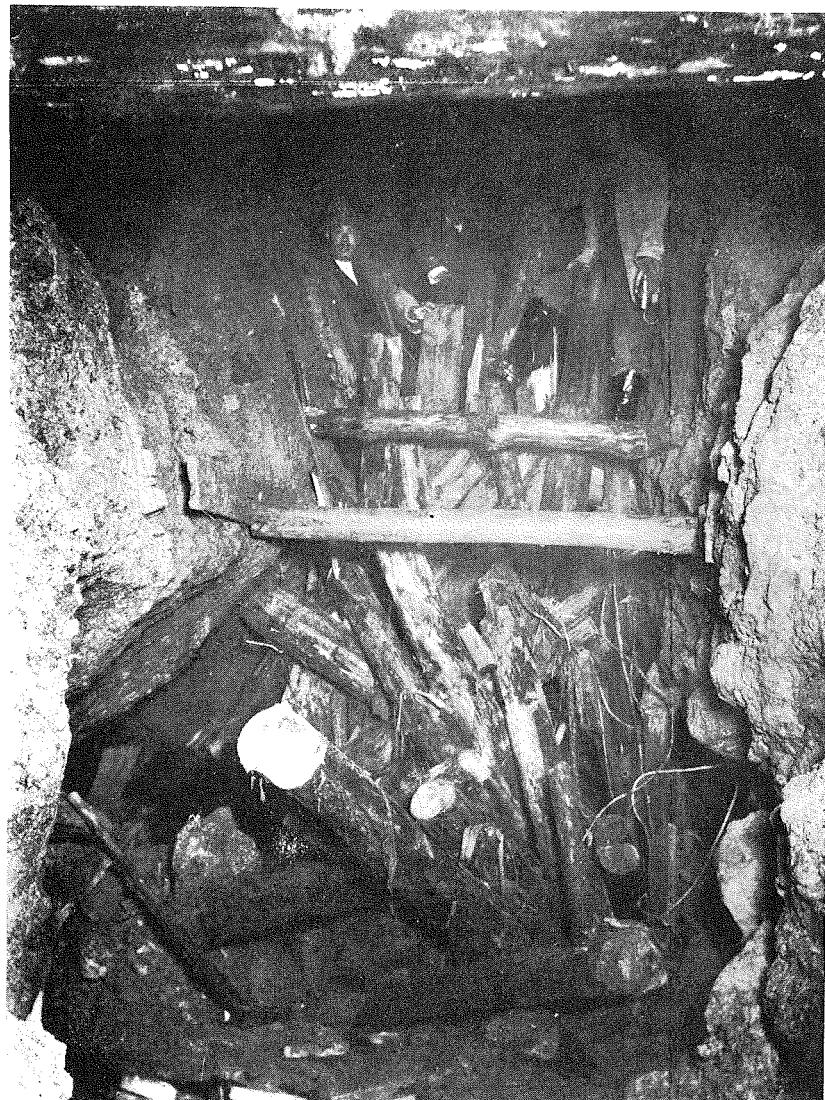
(132) 2.11.13.十一月七日湧水押しつぶされた支保工  
惨害後の情況

(4) 昭和2年11月7日キヤビテーの  
湧水に押しつぶされた支保工  
惨害後の情況

(4) On November 7th, 1927, cavities crushed down at last, resulting in miserable scenes.

然るに八月廿五日黒澤口より掘進したる導坑 542 尺の處で又々キヤビテーが現はれ水抜斜坑二本を掘つて銳意貫通を圖つて見たのですが此間にも數回多量の湧水があり遂には十數名の死傷者を出す有様でありました、折しも十月十九日には中山口にキヤビテーが生じて愈々進行不可能に陥つたのであります。

現に十一月十日黒澤口で遭遇した湧水は水量 500 立坪以上と推定せられ、一時は導坑は満水となりましたが一時間後に於ては僅かに一個内外の湧水量となつてしまひました。

湧水の爲め折損して押出された支保工材などが導坑を亂雑に閉塞した所を見ますと、水

壓の程度も強大なものであらうと察せらるゝのであります。

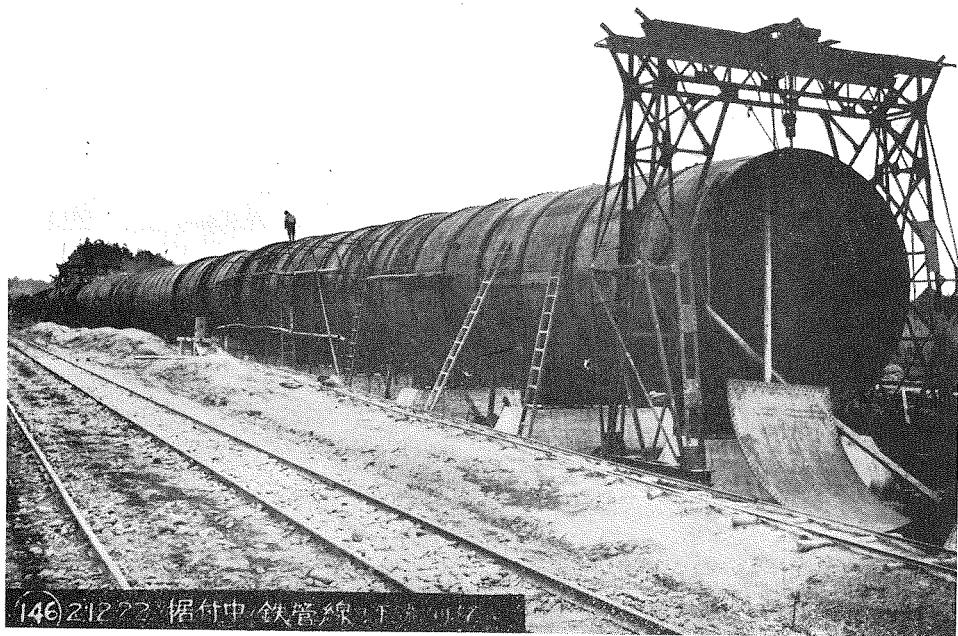
(146) 21222 堀付中 鉄管線下り工事

(5) 整池以下は此の水壓鐵管を水路とする直徑 15 呎、25呎プレートをロールして現場にてゴライアスを使用して組立る。

(5) Down from the reservoir, the penstock pipe line of 15 ft. diameter, made with 25 ft. steel plate by its rolling, will be used. The pipes are to be erected at the site.

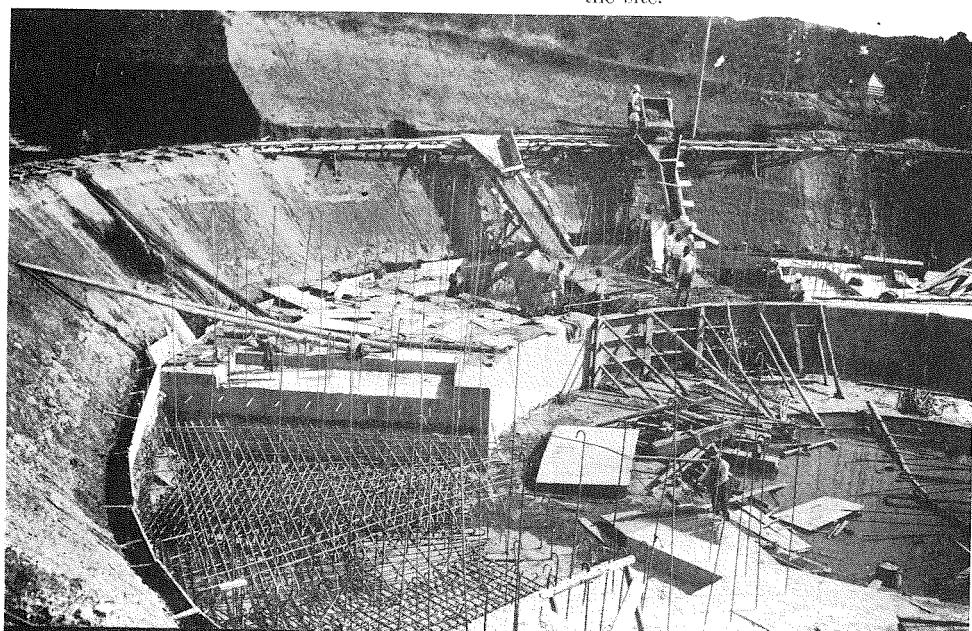
(123) 2-10-26 サージ タンク 基礎工事

(6) デフアレンシアル、サージタンクの基礎工事中、岩盤上に厚8呎の基礎コンクリート施工

(6) Differential surge tank is based upon 8 ft. thick concrete foundation which is substantially located on solid rock.

サージタンク基礎も完成し外國より輸入する部分の到着を俟つて組立に取り掛る準備を致して居ります。
