The Aomori Railway Station was added one more wharf for their train ferry boats. A picture inserted shows a scene during under construction process. 80% of whole work was completed up to March 22nd, 1928.

青 森 驛

青函連絡第二渡船場新設

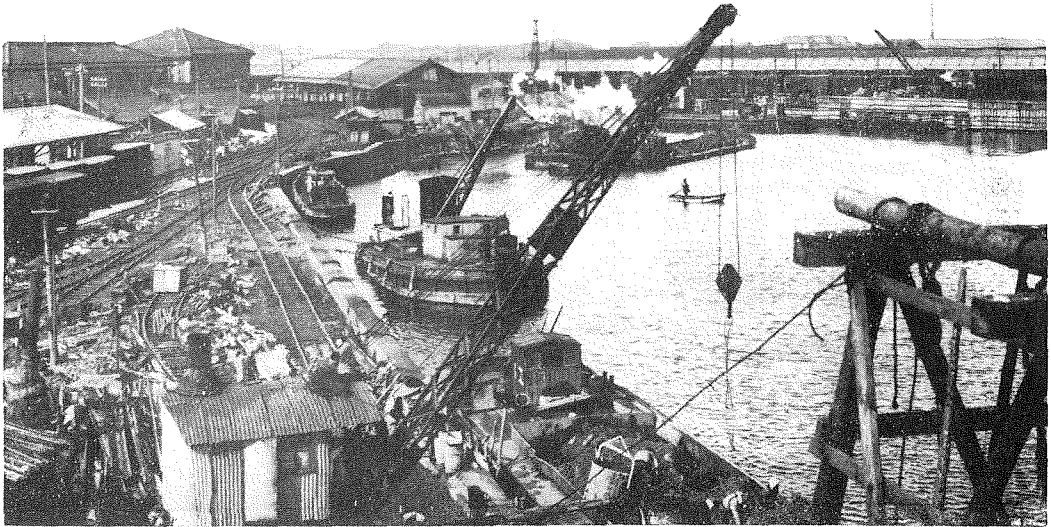
(1) 青森驛青函連絡第二渡船場新設工事全景
(第二圖に接續す)昭和3年3月22日竣工に近き際

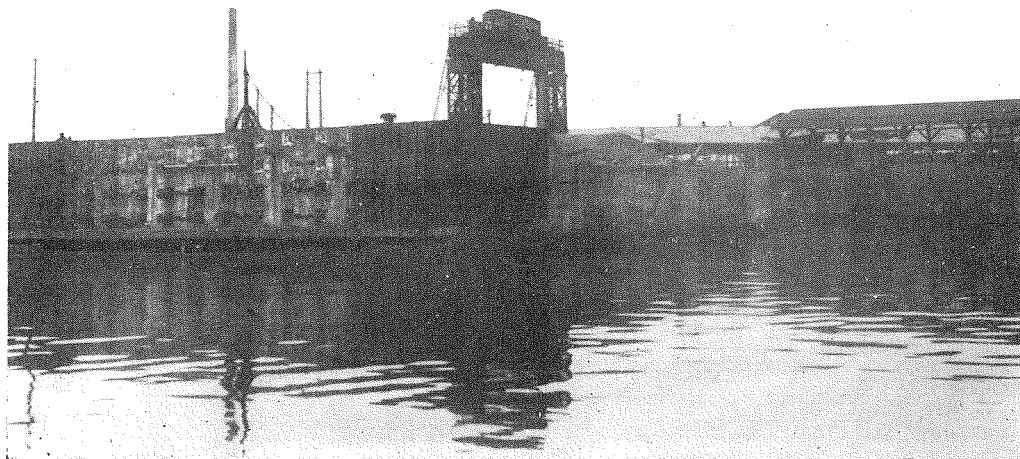
- (4) 同工事、繫船岸壁一部へ防舷材及緩衝器取付状況(昭和3年3月22日撮影)
(4) A close up view of the wharf. In the picture, buffers are seen.
