## 軌條更換作業グラフ

### 輸送力の増加に應する 鐵道省の軌條更換作業

鐵道省工務局長 加賀山 學

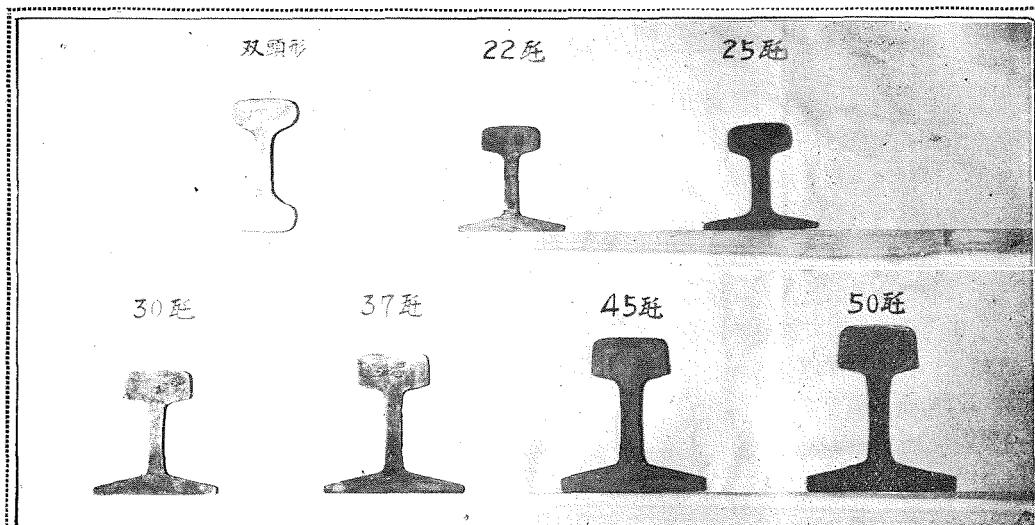
双頭形軌條は、我が國に初めて鐵道が敷設せられた時代に使用したもので、今でも汐留驛構内の一  
部に残つてゐる。此の型は英國で現今も盛に使用せられてゐる。

22t軌條は主に舊北海道鐵道で使用したもので、札幌鐵道局管内の側線には今尚使はれてゐる。

30t軌條は我が國有鐵道で最も多く使用してある。

37t軌條以上は現在重量軌條として扱はれてゐて、其の敷設延長は未だ多くない。

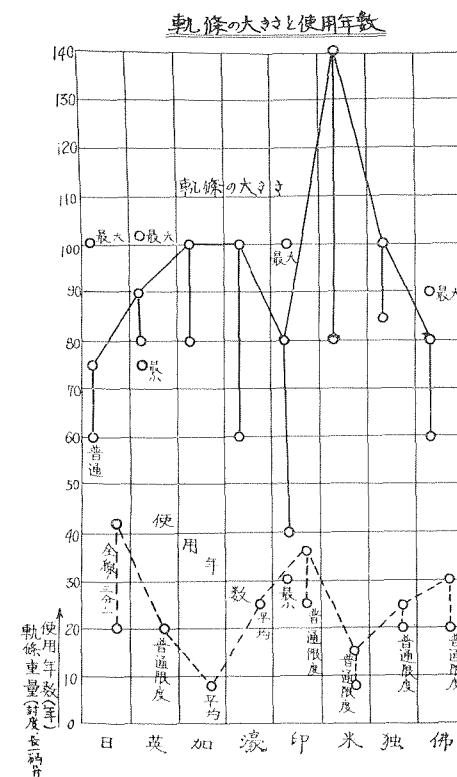
次の圖表は軌條の大きさと、其の使用年数を示したもので、實線で描かれたものは軌條の大きさで、60, 100, 140 と言ふ様な数字は、軌條の長さ1碼(3呎)の重量(単位は封度)で、重い程大きくて丈夫である事は勿論である。又下の方の點線で表はしたものは、使用年数であつて、之れに對する、10, 20, 等は10年、20年、30年等を表はして居る。

其處で、此の圖表で見るに、我が國で普通一般的に使用せられて居る軌條の大きさは60封度(長さを1米にするに重量は30匁)で、其の使用年数は全線の三分の一は20年以上42年、實際は30年以上が其の大半を占めて居るのに對し、他の諸國に於ては、軌條はより大で、しかも使用年数は我が國のものより、ずつと少である。勿論速度其の他運轉状態を參照して判断を下さねば、單に此の圖表だけでは、

我が國の鐵道が貧弱であることは斷定出来ないが、今列車回數や輸送量の割合に就いて見るも、英、米、獨、佛の諸國は我が國のそれよりも平均して遙に多いのであつて、我が國の軌條の毀損率が、他の諸國よりも多い理由が判かる様に思はれる。

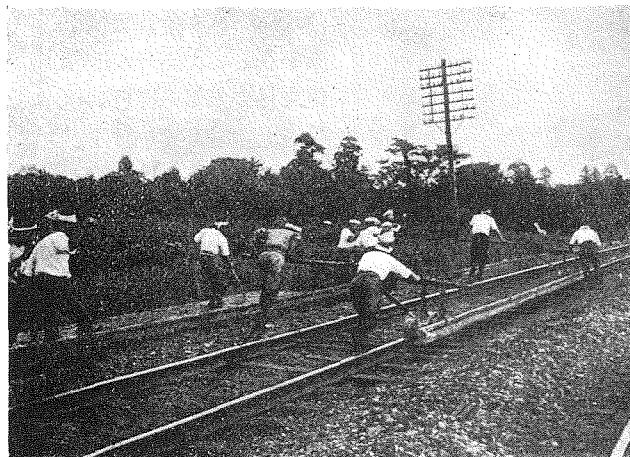
No. 2. 新軌条を軌条運搬器で、置場から搬出して更換する線路の兩側に並べ、同じく新しい接目鋸で接続して置くのである。

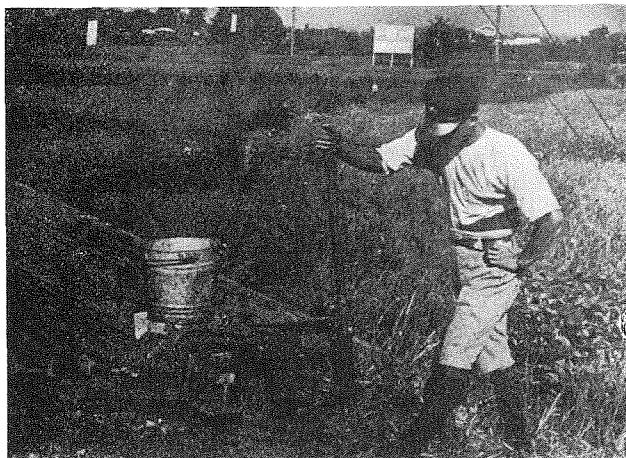
No. 3. 曲線では内側の軌条は、外側の軌条より短かいものを使はねば、接目が揃はぬ爲め、所々に一目切軌条と書かれて「ボールト」孔一箇分だけ軌条を短かく切つて使用する。切るには金切鋸を使用する。

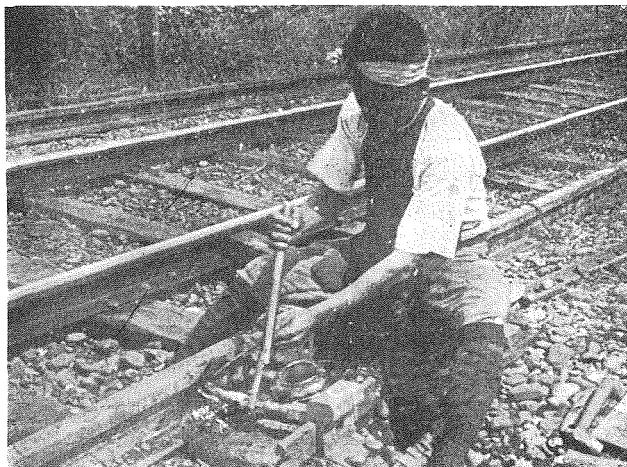
No. 4. 短かくした一目  
切軌條には、新に Lボー  
ルトの孔を穿たねばな  
らぬ。

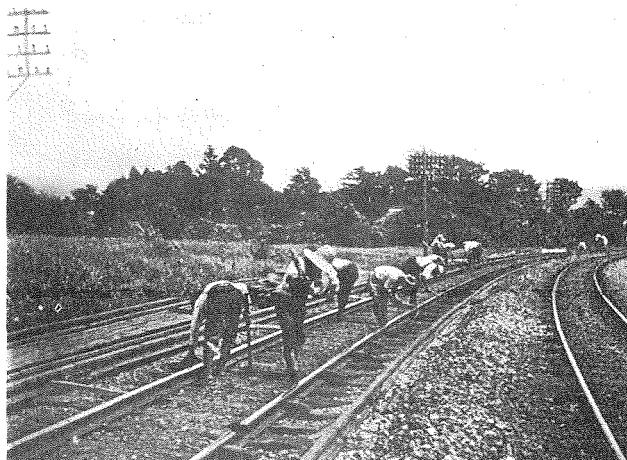
No. 5. 愈々今日更換作  
業をすると言ふ日に、軌  
條支材や犬釘の締替、新  
軌條下に滑臺等を付す。

之れは作業の際釘等が  
抜き難く作業の滞滯する  
様な事を豫防する爲めで  
ある。

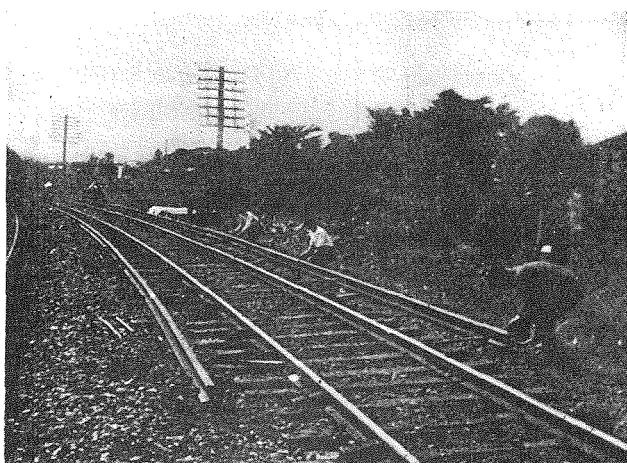
No. 6. 舊い軌條を取外  
した跡へ新しい軌條を入  
れるのであるから、両方  
の長さが正確に同じでな  
ければならぬが、温度の  
變化で新軌條は伸びたり  
縮まつたりする爲め何度  
も計り直して異ひがあれ  
ば正す必要も生ずる。

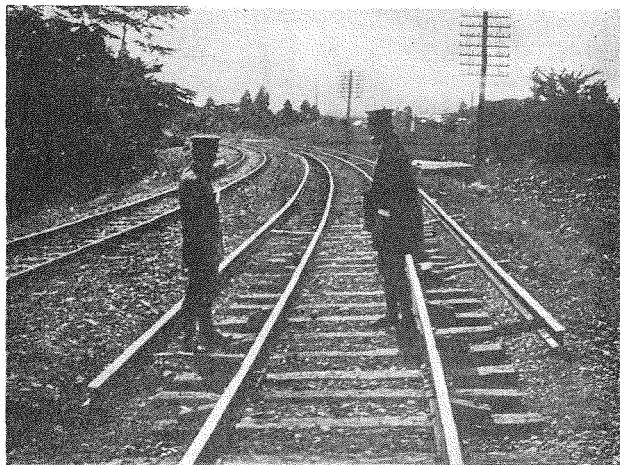
No. 8. 作業に必要な人員は  
指揮者 保線手 1名  
同補助 線路工手長 1名  
電話番 線路工手 1名  
接日係 同 上 2名(始點に1名)  
終點に1名)  
舊軌條押出係 同 上 8名  
大釘孔に込  
栓及枕木面 同 上 7名  
削正係  
新軌條押入係 同 上 7名  
新軌條移動  
止大釘打係 同 上 6名  
計 33名

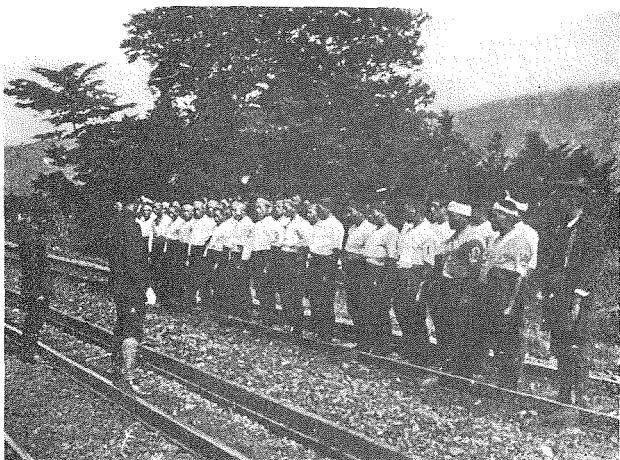
No. 9. 列車が通過し終つて指揮者の合図があるごと作業に着手するので、前以つて各自所定の位置に就いて作業開始の命を待つ。

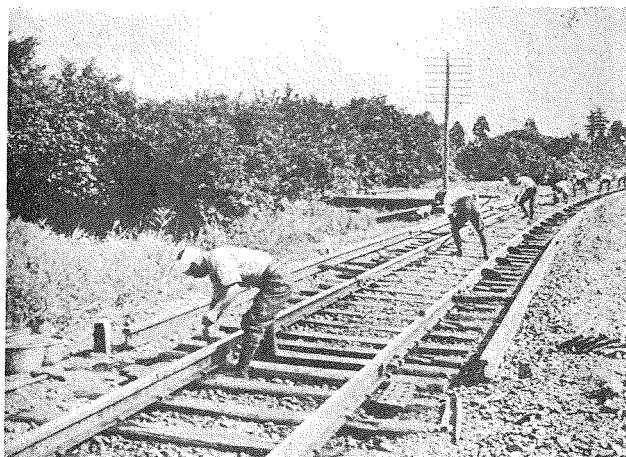
No. 10. 接目係が先づ外側軌條の接目鉗を外して、線路を切斷する。

其の他の者は内側の大釘を少しづゝ浮かし上げる。之れは新しい軌條を押込むに便利な爲めである。

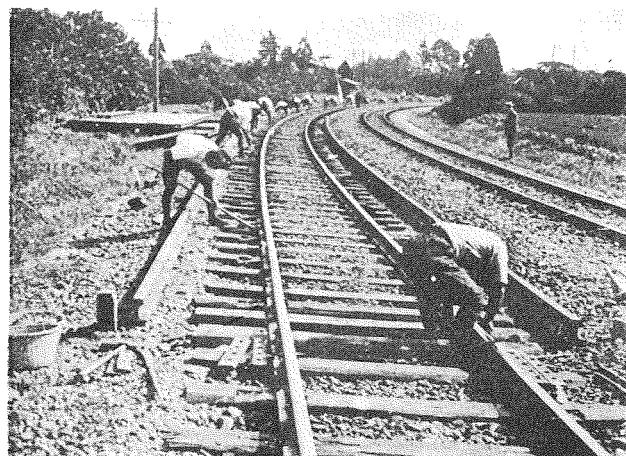
No. 11. 接目係は外側軌條の接目の切断を終るごと、直ぐに内側軌條の仕事にかかる。

此の時他の者は大釘浮かし上げを終つて外側の大釘を全部抜き去る。之れは舊軌條を押出す爲めである。

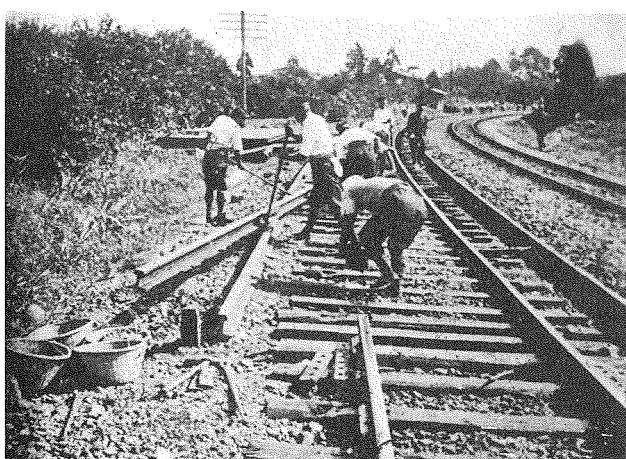
No. 12. 舊軌條押出係の8名は、各自分擔の大釘浮かし上げごと、大釘撤去の作業を終るごと、始點方面から順次舊い軌條を外の方へ押出して行く。
