## 軌條更換作業グラフ……(2)

### 輸送力の増加に應する 鐵道省の軌條更換作業

線路延長320米突を僅に30分間位に更換する基準作業を順を追ふて30餘個の寫眞に納めたものである。

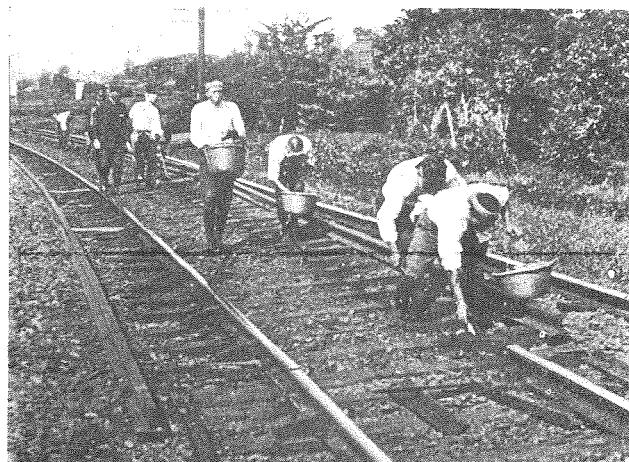
No. 13

次に込栓係は矢張り犬釘の浮かし上げと抜去の作業を済まして、舊軌條押出係の後を追つて始點方面から順次犬釘の抜跡へ木栓を差込み、又枕木の面の凹凸の甚しいものを削り均して行く。

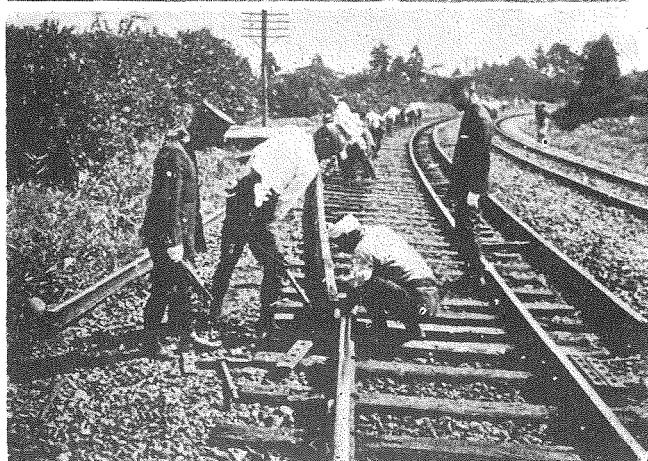
No. 14

新軌條押入係は前の組と同じ様に犬釘の作業を終つてから始點へ走つて来て、新軌條を所定の位置へ押入れて進んで行く。

此の時接目係は其處の接目を完全に接續する。

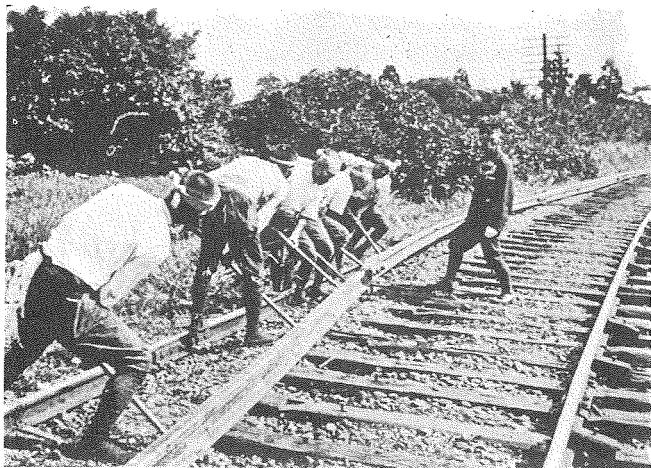
No. 15

曲線は軌條が仲々思ふ様に容易に押入れ難く、殊に此の作業の様な50匁と言ふ大きい軌條では尚更である

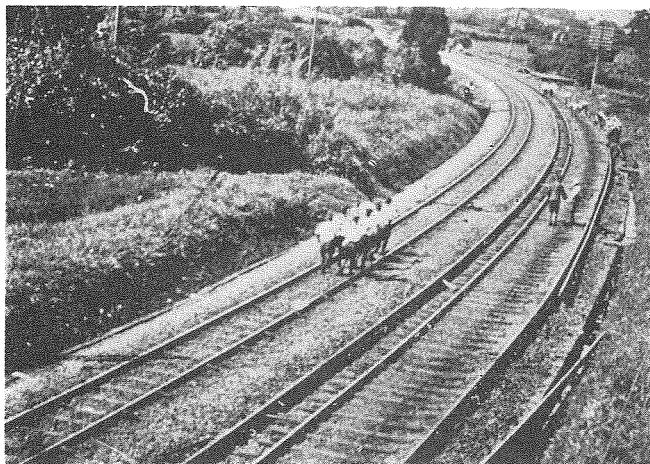
No. 16

舊軌條押出係は最早や外側軌條の作業を終つて、再び内側軌條の仕事に着手せん爲めに始點に向つて馳足中であるにも拘はらず、新軌條押入係は意外に作業が遅れて、未だ漸く全長の四分の一迄しか進行して居ない。

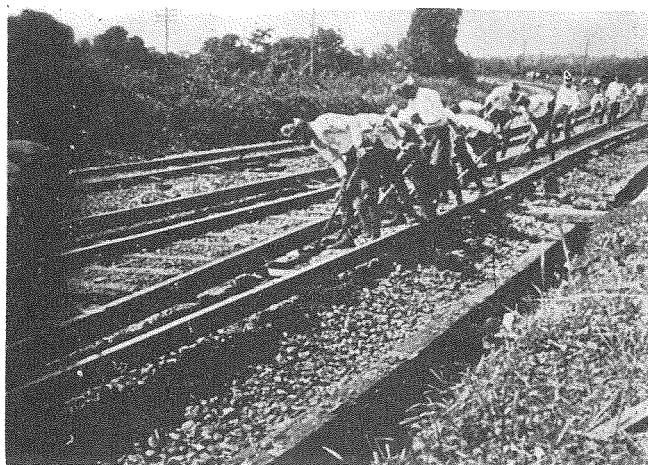
No. 17

新軌條押入係は漸く中央迄進行して來たり其の後には新軌條移動止犬釘打係が續いて、其の名の通り新軌條が完全な位置から外れぬ様に飛び飛びに犬釘を打つて止めつゝ進む。

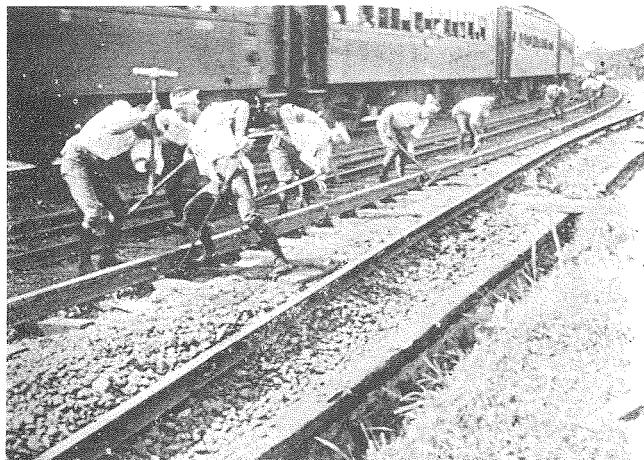
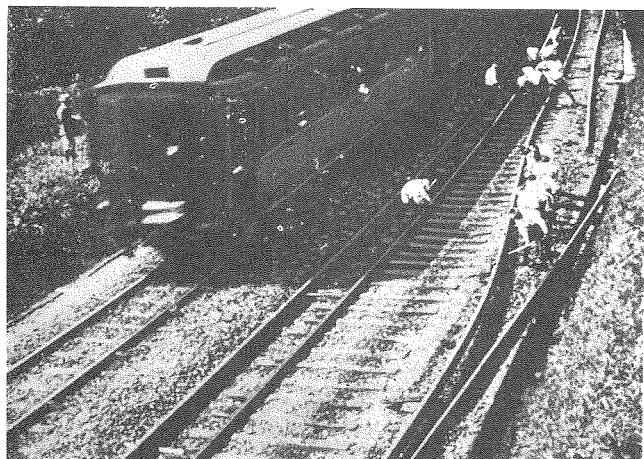
No. 18

新軌條移動止犬釘打の實況。

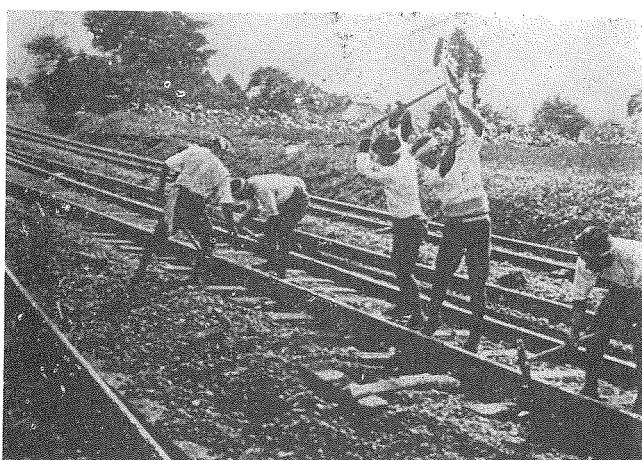
No. 19

新軌條押入係と移動止犬釘打係の作業。

内側軌條の作業をして居るのは、犬釘抜跡に込栓をした組で、總て一本の軌條の分擔作業が終るごと直ちに他の軌條の作業にかかるので其の方法は前と同じである。

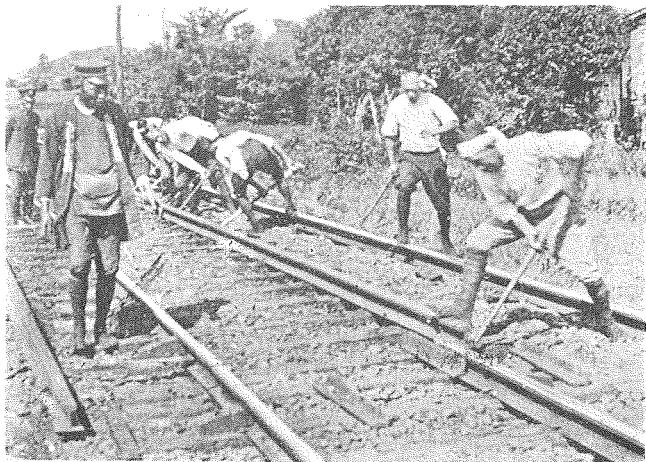
No. 20

新軌條移動止犬釘打係は枕木1~2枚隔の程度に犬釘を打つて行く。此の係も亦「ハンマー」を力限り振り下すので随分疲れる作業である。

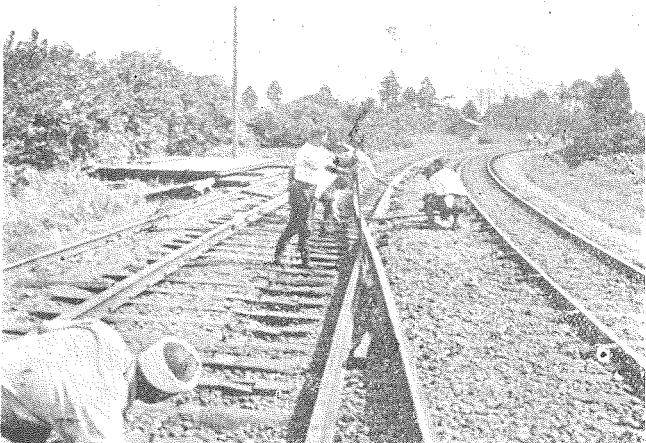
## No. 21

新軌條押入れは随分時間を要したが、兎に角完全に納まる模様なので、先づ一安心と言ふところである。

此の新軌條が若しも旨く納まらないとなると、全體の作業に甚しい手違ひを生ずる事になるので、指揮者の最も心配する作業である。

作業前に新舊軌條の長さを何度も何度も検測するのは之れが爲めである。

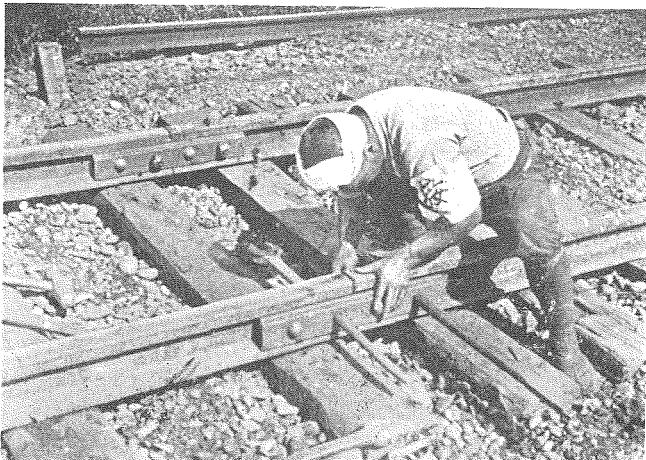
## No. 22

次に内側軌條の作業にかかるのである、そこで舊軌條押出係は、外側軌條の時と同様に今度は内側軌條の大鉗浮上けと抜去作業を済まして、再び軌條押出しに着手する。
