## 軌條更換作業グラフ……(3)

### 輸送力の増加に應ずる 鐵道省の軌條更換作業

100封度軌條延長320米突を僅かに30分間位に更換する基準作業を順を追ふて30餘個の寫眞に納めたものである。

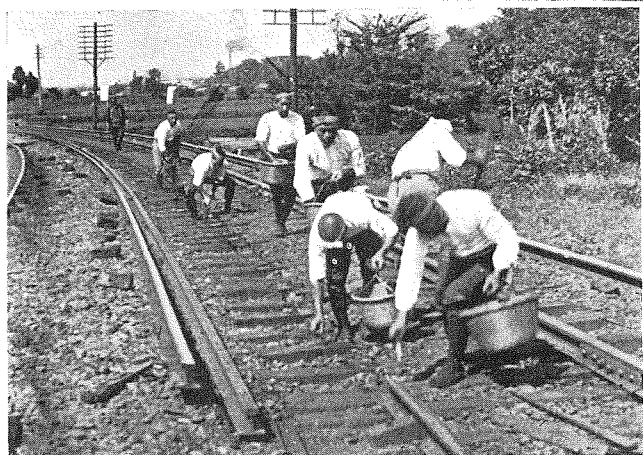
No. 25

込栓係は軌條押出係の直ぐ後に續いて作業し來り、内側軌條の分を了らんしてゐる  
此の作業は如何にも樂であるかの様にも見えるが、始終腰を屈めてゐるので却つて一番疲れる相である。

此の組も次に再び始點に走り戻つて、之れは内側軌條の犬釘で、未だ打つてないものを順次打ち進んで來る事になつてゐる。

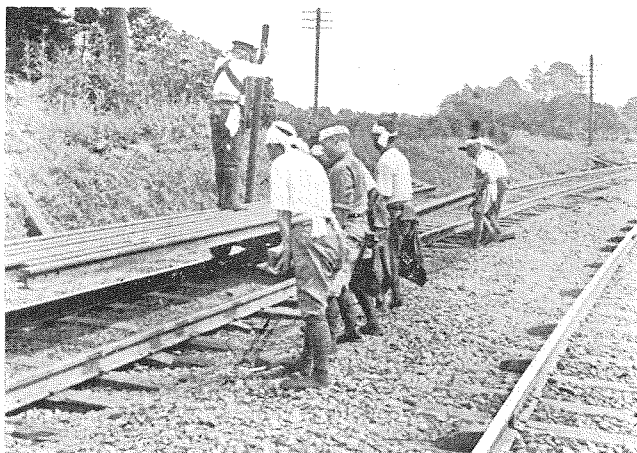
No. 30

舊軌條取片付け（其の一）  
「トrolley」に積み込み置場へ運搬する。

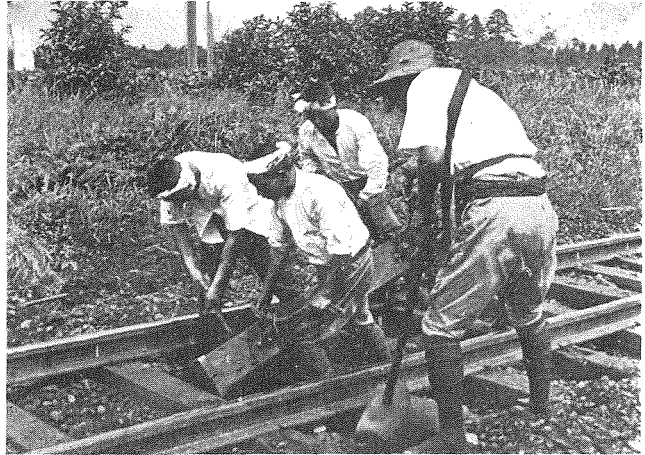
No. 33

枕木の位置直し——新舊軌條の長さが異つてゐるまきは前の枕木の位置では新軌條のものに合はない。其れが爲めに全部の枕木を動かして、所定の位置に直すのである。

軌條の腹部に附いてゐる白い印が新しい枕木の位置を示してゐるのである。

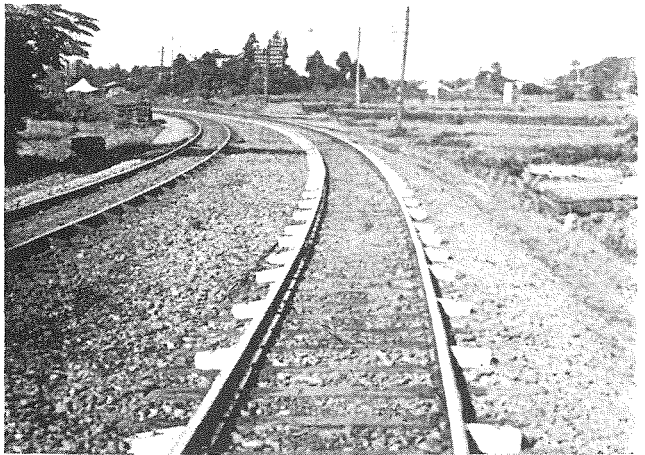
No. 34

みつしりこ座つた新重量軌條の威容。
