東京市水道の導水路改築工事 として鋼管接手の現場鎔接に就て

東京市水道局擴張課長 小野基樹

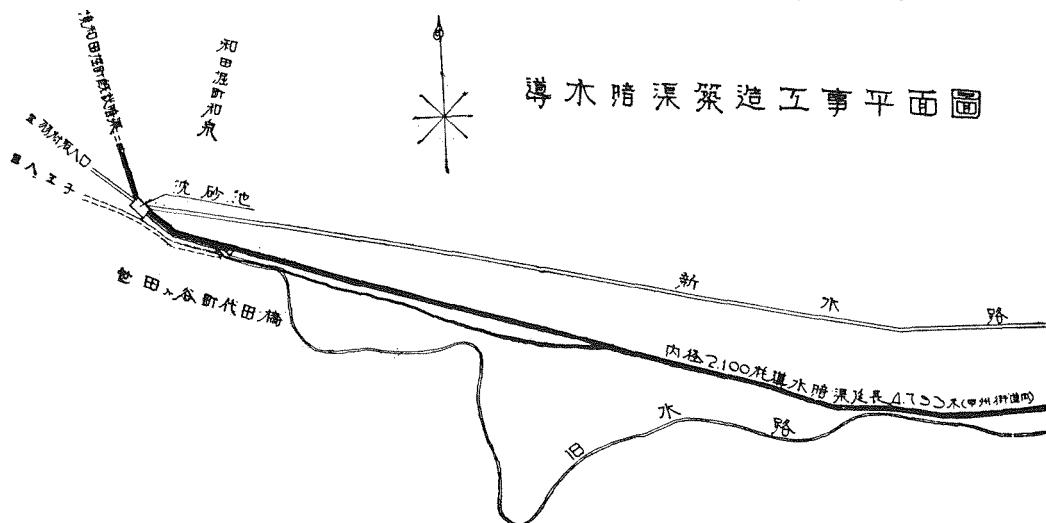
第1圖 導水暗渠築造工事平面圖

東京市水道の淀橋淨水場から約1里3町程西方に當つて世田ヶ谷町に代田と云ふ所がある、今から遠く約280年程遡つた徳川三代將軍家光公の時代に江戸の城下が日に殷賑を加へ、用水に欠乏を告ぐるに至り、其の當時水利に詳しかつた庄右衛門、清右衛門兄弟が召し出されて、羽村から蜿々10里的水路を開鑿して上述の代田迄來て此處から直線路をとつて淀橋迄導けば近距離であつたが、其の途中には低濕地が横つて居るので、之を避けて南方に大迂回路を取つて、淀橋を経て大木戸迄達せしめた總延長十餘里的上水路が、即ち世界の工事史にも稱揚せられてゐる、有名な玉川上水であることは人のよく知れるところである。(第1圖参照)

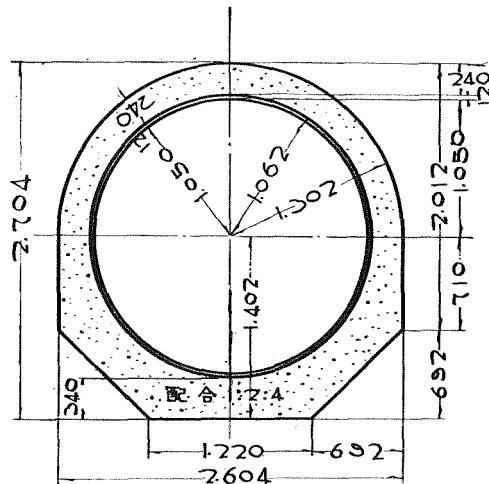
第2圖 コンクリート巻鋼管水暗渠横断面圖

上述の如く、在來の新水路は地震に對しては甚だ危險視せらるゝに至つたからして、之に代るべきものは、耐震上絶體安全な設計に依らなければならぬことは勿論である。近來電弧鎔接技術が非常に進歩するに至り、鎔接部の強度は原鋼板に劣らぬ迄の域に達したので、電弧鎔接の鋼管を採用したならばたとへ管は地震によつて押しつぶされ變形しても破裂する虞れは無からうから、耐震導水路としては之に及ぶものはないと思ぜられてゐた。然るに鋼管は腐蝕し易いと云ふ缺點があるから、外部はアスファルトを浸潤した麻布にて充分に覆ひ、其の上を第2圖の如く厚さ約8寸の配合好き混凝土にて卷いて置けば、外部からの腐蝕には充分抵抗が出来るし、又管の内部は純良な水が通るばかりであるから、外部から侵される腐蝕の程度には達しないのであるが、鋼板と流水との接觸面に於ける電氣化學的の分解作用をも顧慮して、内面には強烈な性に富めるアスファルトを焼き付けて其の厚さを1.5耗乃至2.0耗を保たしむれば、先づ大體に於て腐蝕を免かるゝことが出来るものと

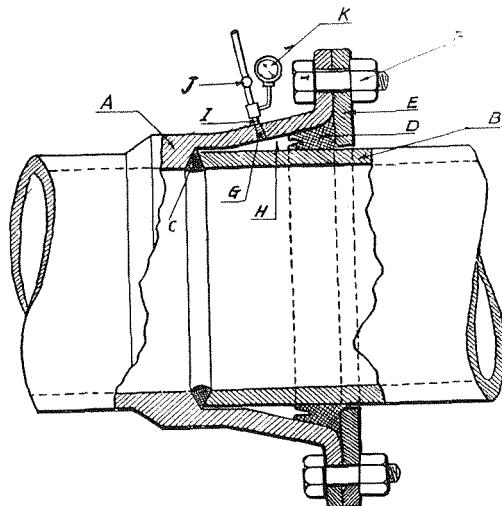
第3圖 鋼管接合部の水压试験装置圖

管とB管とを正規の位置に敷設し、C部を電気鎔接をなし、Dゴム環體を圖面の位置に組み込みE環状鋼をFガルトによりてA管と聯結し、の脱出を防ぎ、I栓及J栓を通じてH空間に試験水壓を送り、K壓力計に規定の試験圧力を保たしめ、J栓を閉じ、其の儘暫く放置す、C接合部が不完全ならば壓力計は下降し、管内部に漏洩を來す故直ちに其の箇所を發見することを得。又D接合部が不完全ならば、漏洩若は聽音によりて之を發見し得、是等を完全に至る迄手直しななずを得。斯くの如き操作により極て簡単に現場鎔接の耐圧力の有無及漏水の有無を完璧に検證することを得るなり。(第3圖並寫真参照)

尙ほDなるゴム環體と、その附屬金物なるE及Fは、其の儘(金物には防錆塗装を施す)地中に埋設し、水压试験用のI孔は鎔接して閉鎖するのであるから、H空間には試験水が其の儘永久に残るのであるが、ゴム環體は水中に保存さるゝときは、甚だしく耐久力を保ち(英國 National Physical Laboratory, 實驗報告によるときは46年間使用を繼續したるゴム輪の内部は尙新らしきゴムと變らぬ彈性を有してゐることを證明す、水道研究資料No.3)現場鎔接と共に此のゴム接手は二重の水密の

役目を爲すのである。故に萬一接手鎔接個所が激震等に依つて一部缺陷を生じ、漏水を來す様なことがあつても、ゴム接手個所は屈撓自由であるからして此處に於て漏水は完全に防止することになり、即ち剛と柔とを兼ね備へた特徴を有して居る鋼管接手と云はれるのである。

各箇所を一々水压试験を施行して充分に安心し得るや否やを確かめつゝ逐次進工して行く事を第一要件としたのである。それ等の點を色々と苦心して攻究した結果、漸く之れならばたいていの大きな地震に遭つても先づ安心であらうと云ふ案考に到着した次第である。以下簡単に第3圖に就てその概要を説明する。

現在迄施行を終へた 口徑2,100耗 鋼管の現場鎔接接手は、既に約 20個に達してゐるが、悉く上記の方法で水压试験をなしたるに現場鎔接にも、ゴム接手にも些の漏洩をも發見せず、豫想外の好結果をもたらしてゐるのである。

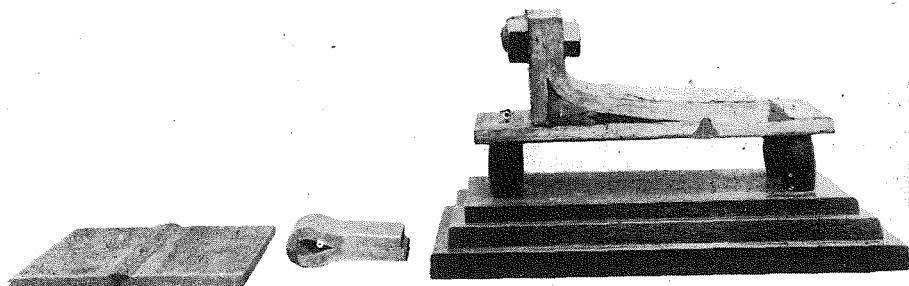
2 (左)钢管の工場鎔接部の試験片 (中)現場鎔接部の試験片 (右)钢管耐震接手の模型

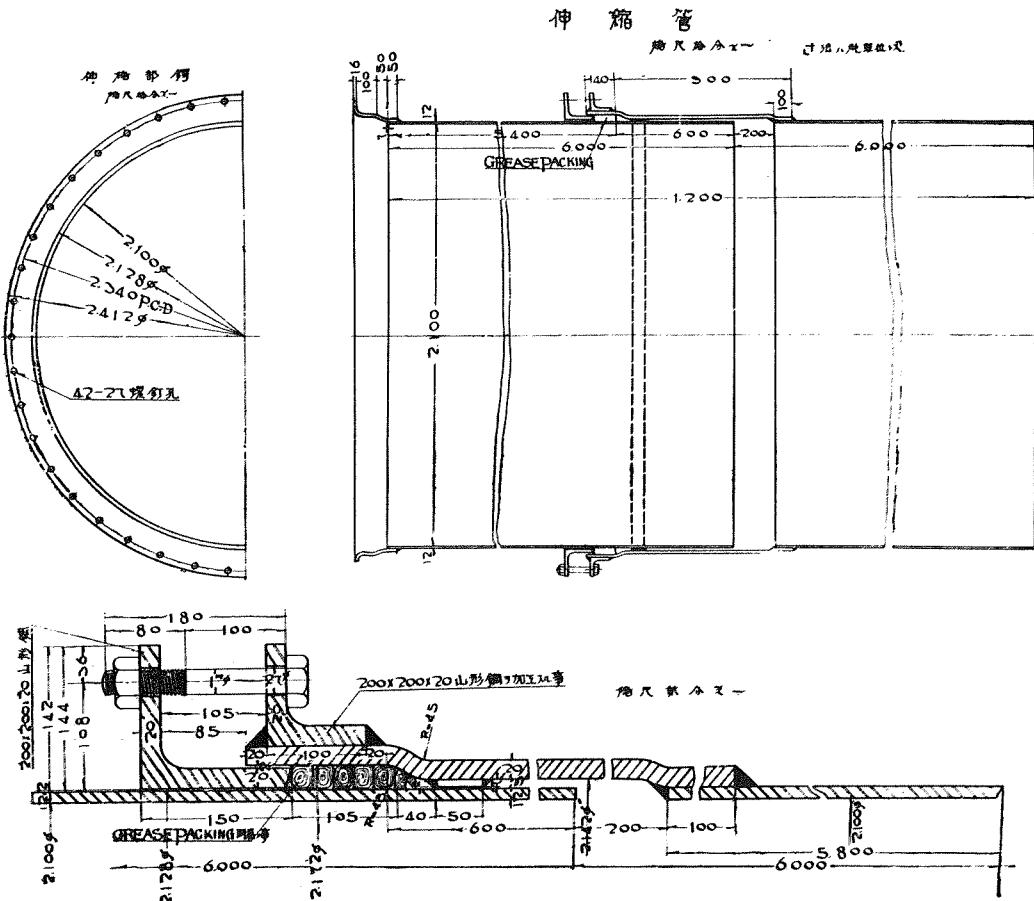
第4圖 伸縮管構造断面図

斯くの如き現場鎔接工法に依るときは、钢管は一連不斷のものとなつて、伸縮が許されぬことになるからして、約100米毎に充分深さ

を持たした伸縮接手を置くことにしてある
第4圖参照)

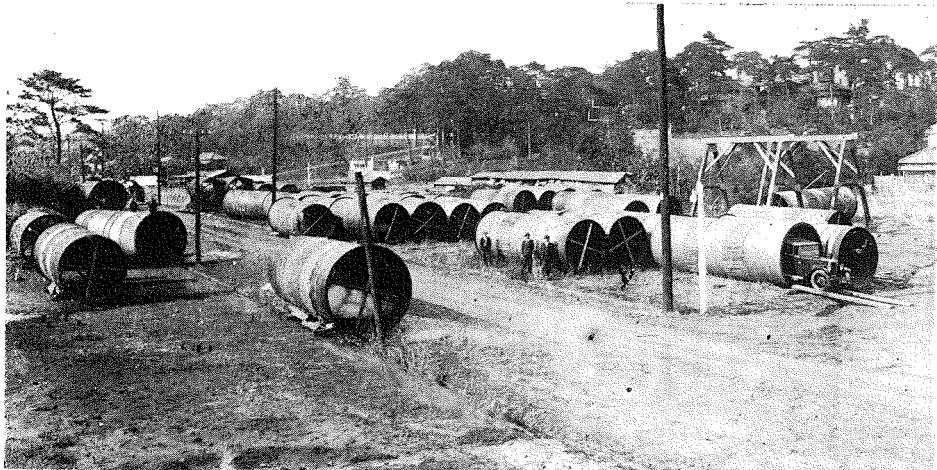
3. 現場附近に集合せる内徑2,100粍鋼管

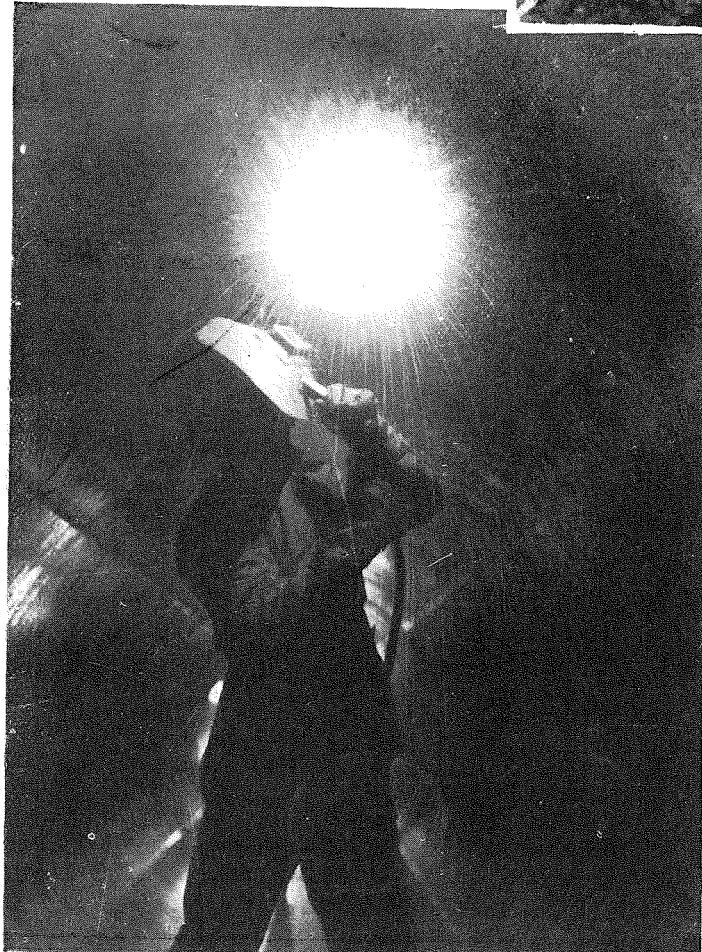
6. 鋼管接手の現場鎔接
上向きにて困難なる作業

尙本工事に於て、鋼管接头を現場で鎔接するには、凡て鋼管の内側から施工したのである。其の理由は、鎔接作業の一一番困難にして且成績が充分に擧らないと稱せらるゝ處の方法、即ち鋼板の下面を鎔接職工が上向きになつて作業する場合は、電熱によつて鎔解した鋼湯が上方に附着し難いと云ふ當然の缺點がある(現場鎔接作業の寫真参照)故に若し钢管の外側から鎔接するとすれば此の一一番困難な上むき作業は丁度钢管の下端にあたることになるから、其處には鎔接職工の這入り込んで

自由に作業が出来る丈けの深い穴を掘らなければならぬし、其處には湧水もあり、土止工などもあり且危険も伴つて、作業至難なるが常であつて、到底上むき鎔接に満足な成績を期待することが出来ないのは當然である。其の上に钢管の外方は風の流通も激しく、氣温の變化も著しいから鎔接の成績を充分に擧げることができぬ。之に反して钢管の内側から鎔接すれば、上記の缺陷は凡て之を除くことが出来、鎔接職工も安心して自分の技倅を充分に發揮して、優良な結果を得られるのである。

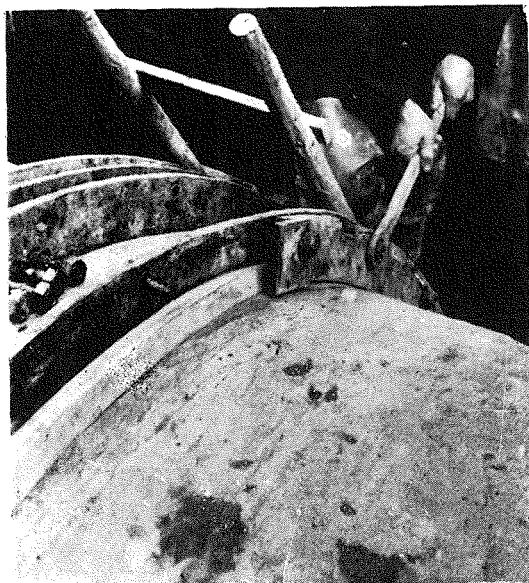
8. 鋼管接手のゴム環挿込作業

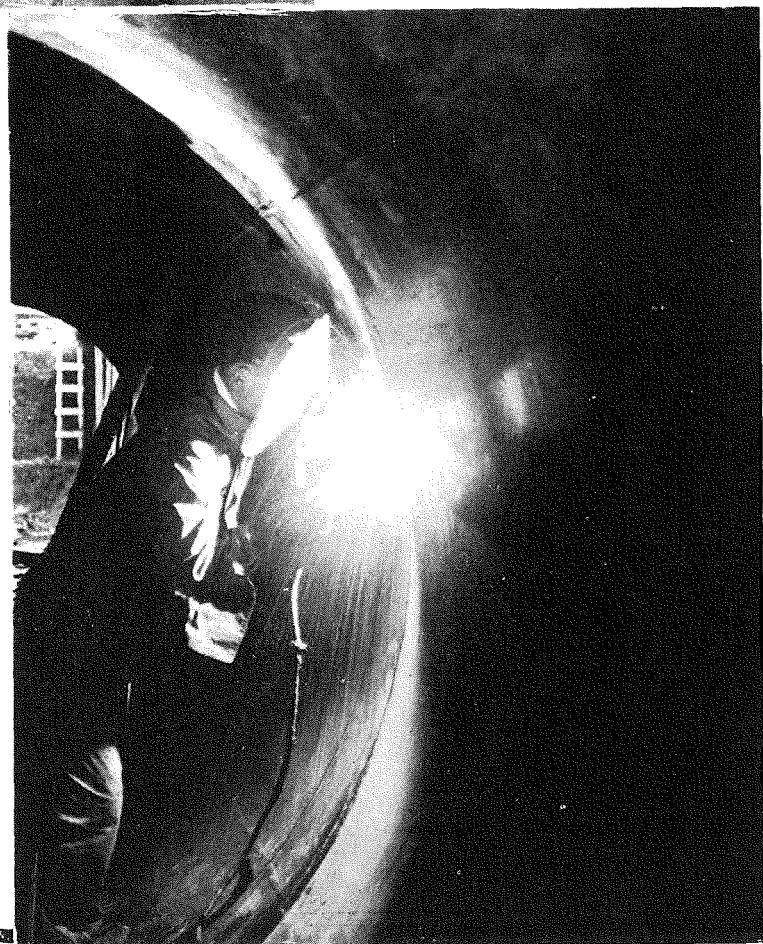
7. 鋼管接手の現場接続

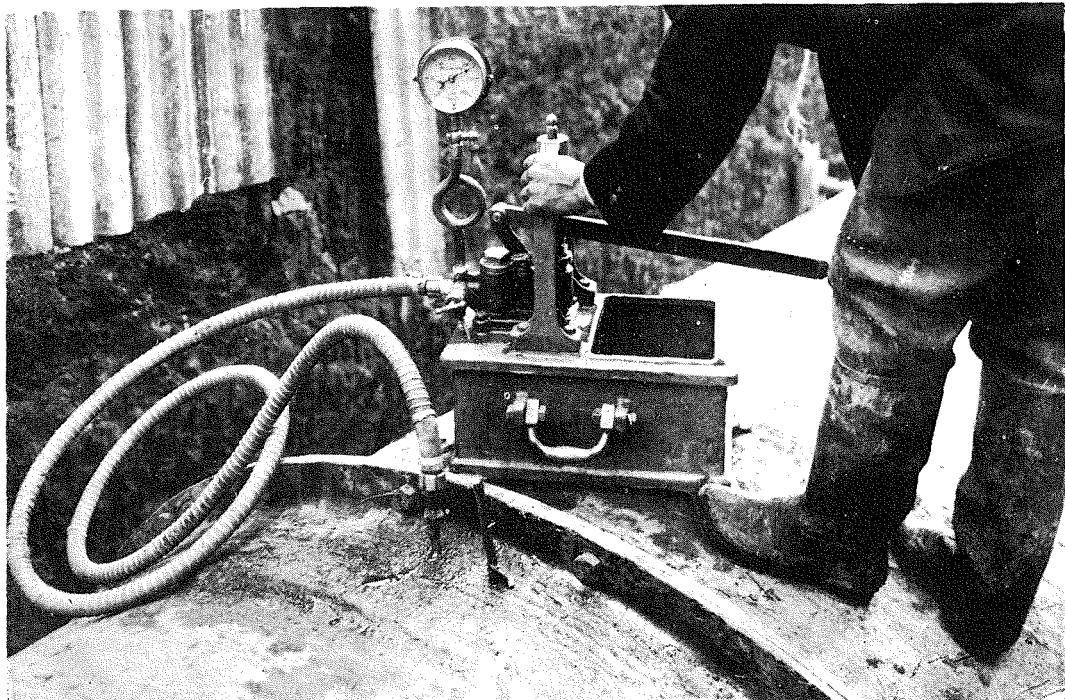
9. 鋼管接手の水壓試験
