# 大和川災害應急工事に就て

## — 付 工 事 狀 況 —

内務省大阪土木出張所長

工學博士 坂本助太郎

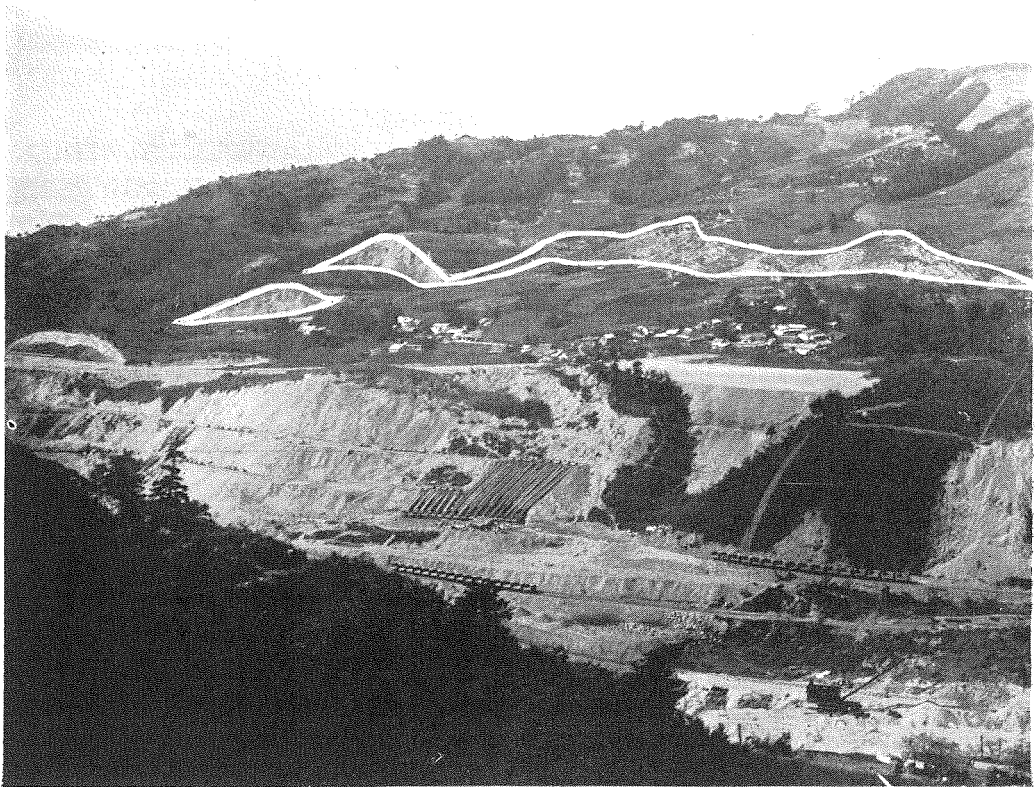
(1) 地辻地域の全景。山腹の崩面は外郭龜裂を示す(白線)

人家は峠部落、左方の工事は峠側崖切取工事

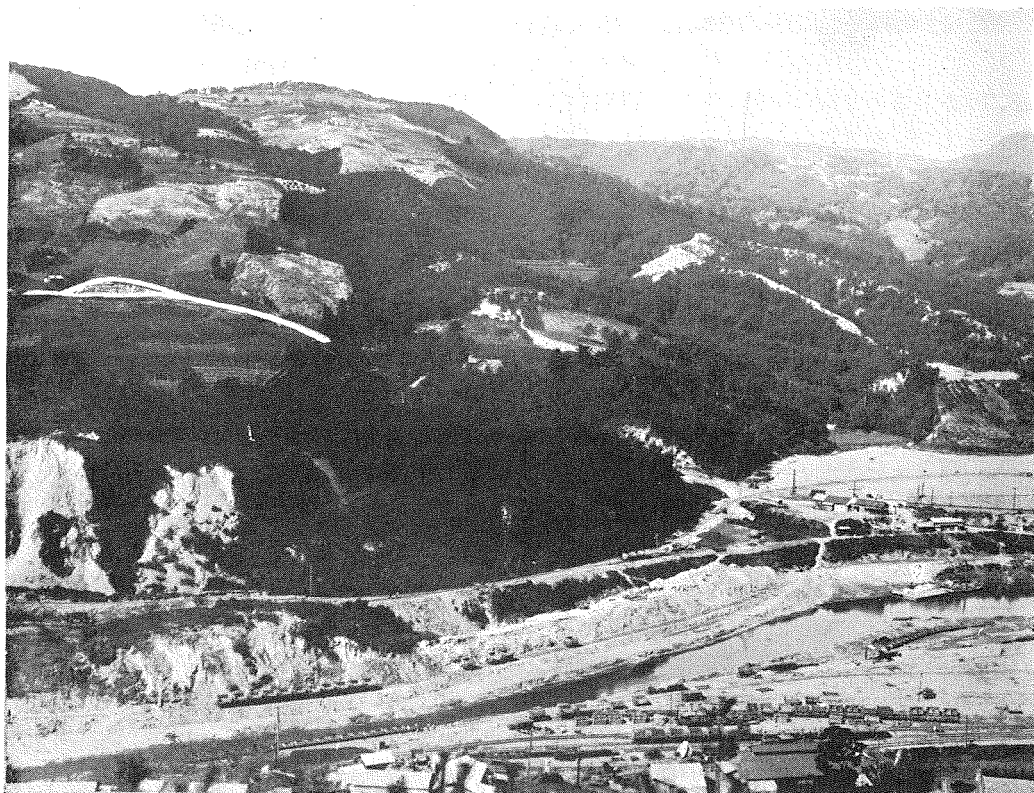
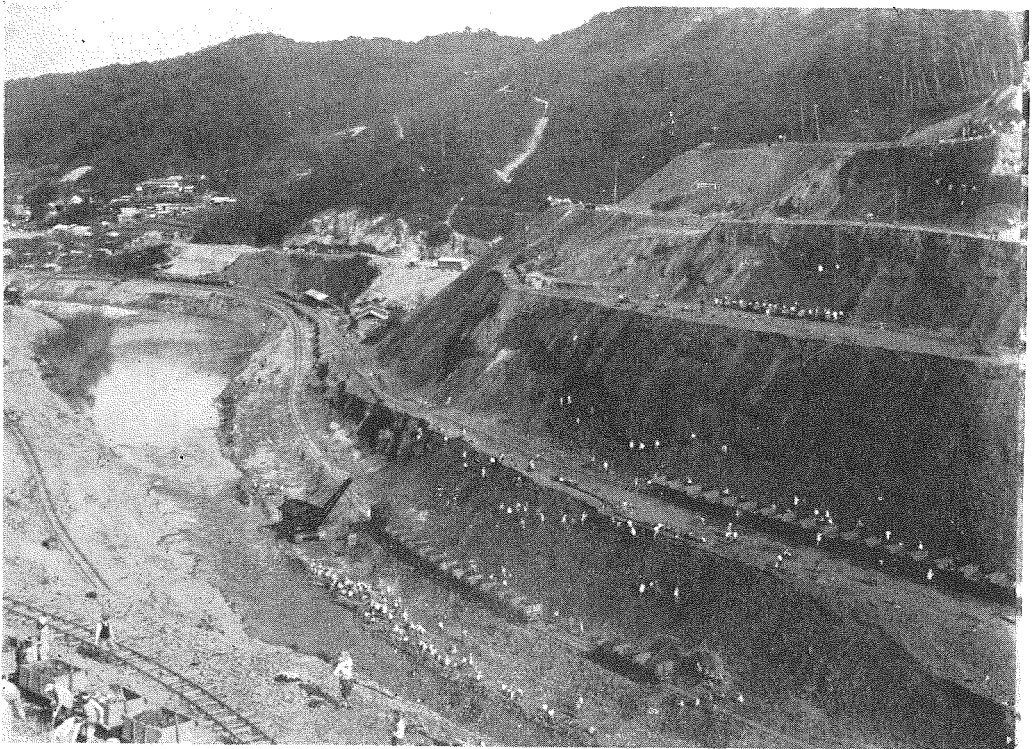
(2) 明 神 山 切 取 河 道 移 設

工事の計畫につきては苦心を重ね、亦地變の經過に伴ひ屢々變更を加え來つたのであるが、要するに新河道を地之對岸の明神山を切り之に移設する方針は、今日と雖も一貫してゐる。新河道の移設には明神山約 110 萬餘立方メートルの切取を要し、如何に死力を盡すも到底二三ヶ月に完了の策なく、當時二ヶ月にして洪水季節を迎ふる事なれば、焦眉の策として、工事の初期は全く隆起せる在來河道の開鑿に終始し、全く自然力と競争の外はなかつたのである。

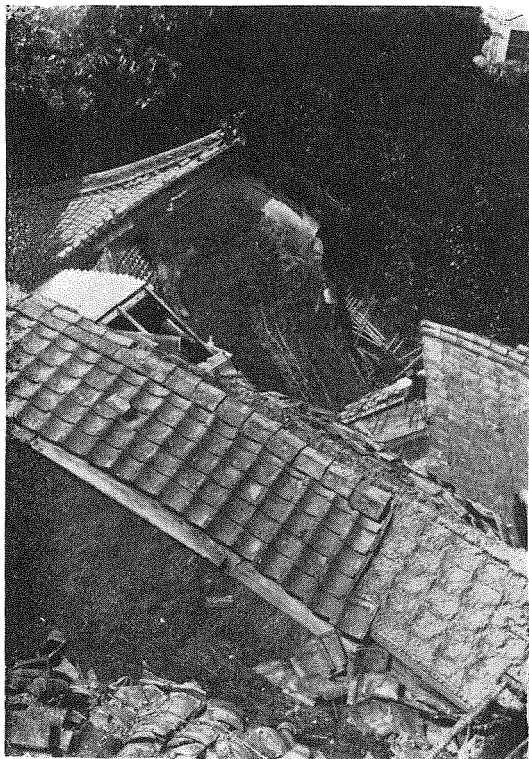
(3) 民家の倒壊

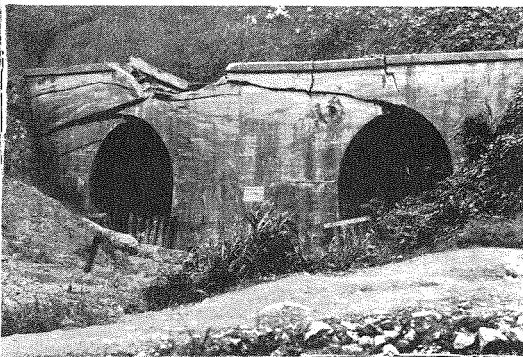
(4) 關西本線龜ノ瀬隧道東口

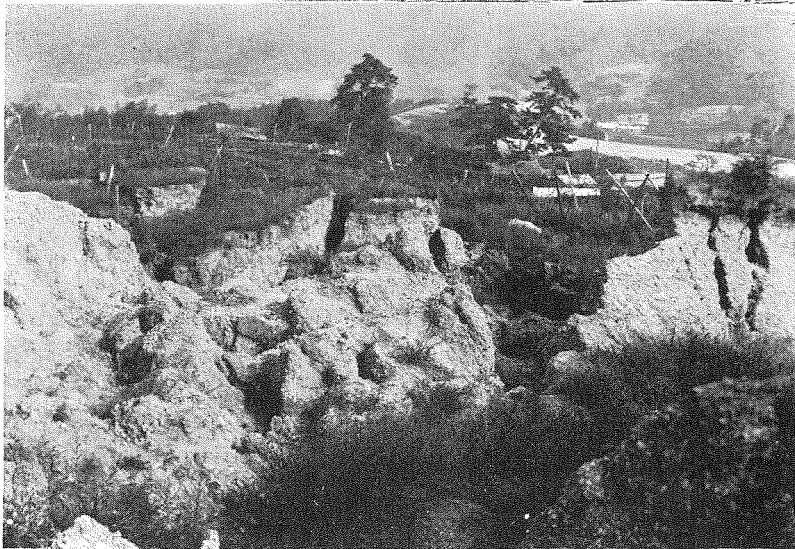
(5) 溜池の裂壊

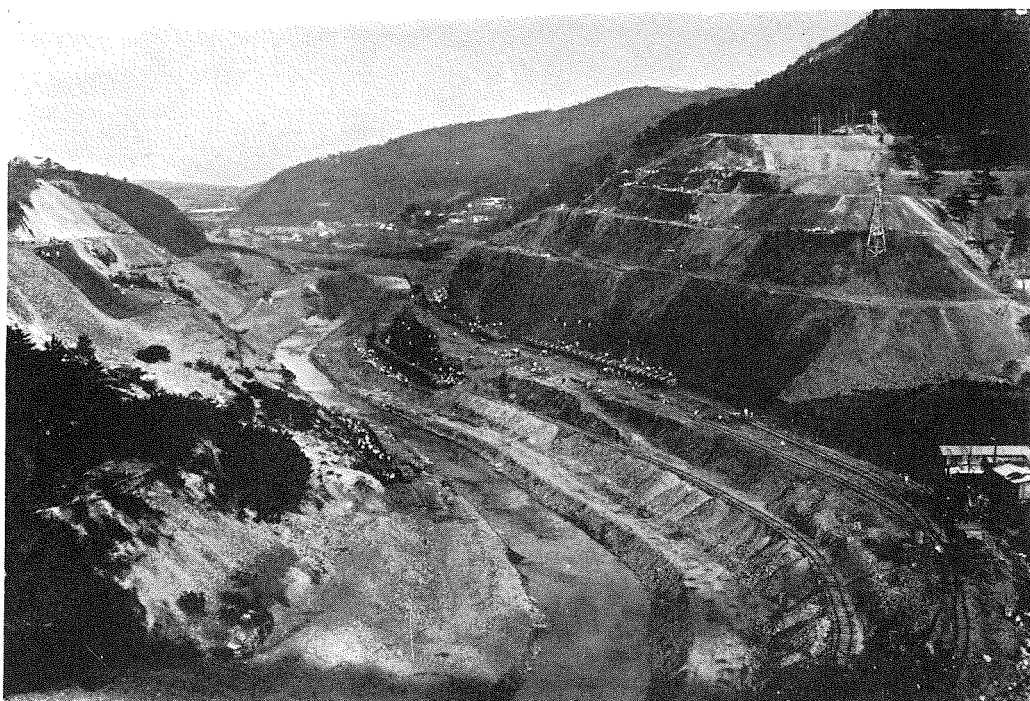
(6) 峡谷の全景、右は明神山切取工事、左は峠切取工事。

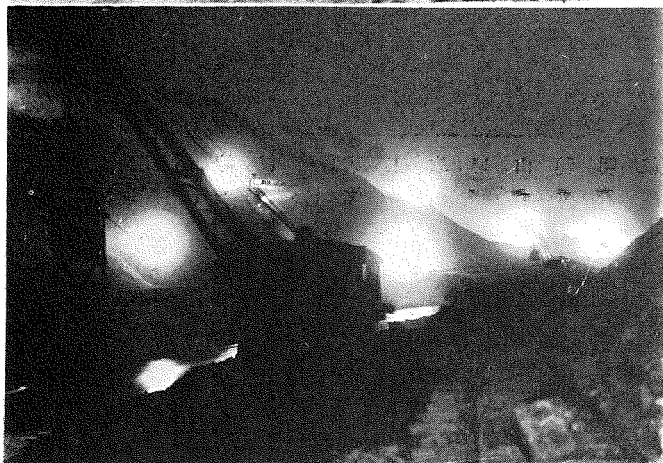
(9) 夜間作業現場。

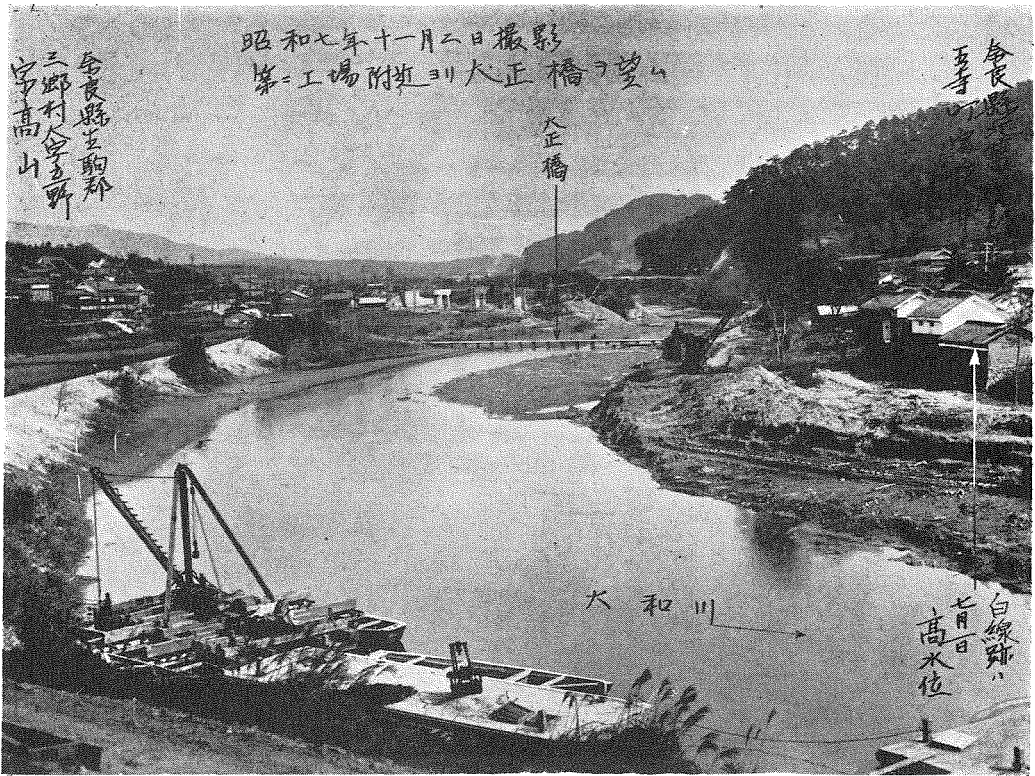
(11) 久しく水底に没したる大正橋が再び姿を現はせるところ、河水位舊に復す。
