淺草寺本堂修理工事に就て

淺草寺營繕局主任技師 小林 福太郎

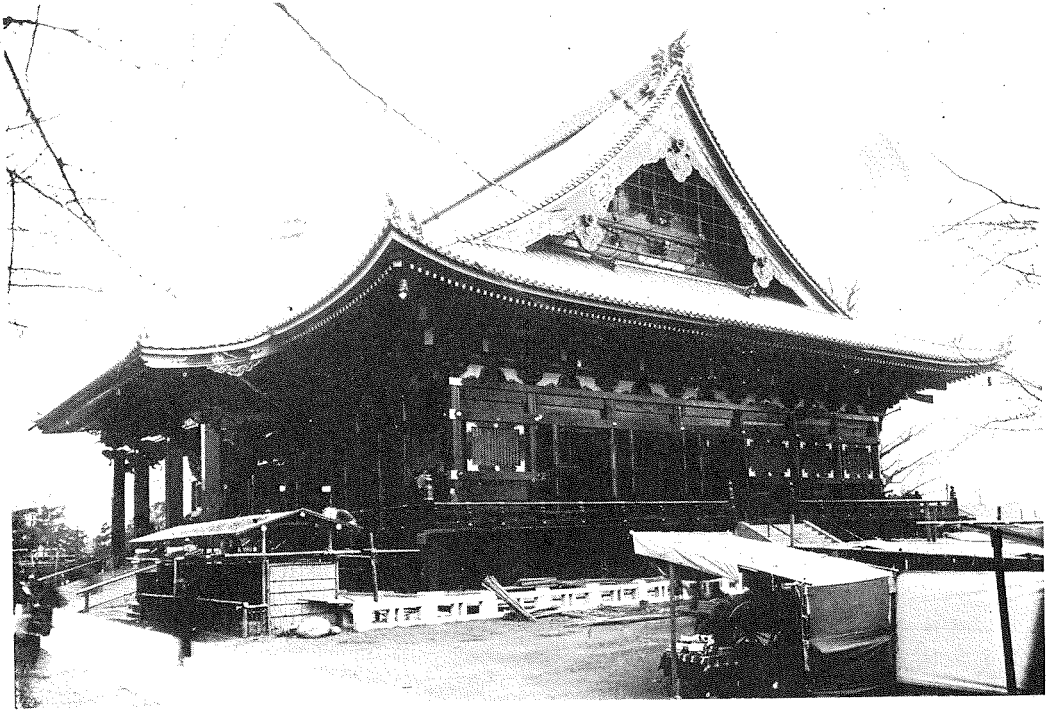
(1) 淺草寺觀音堂東南面。

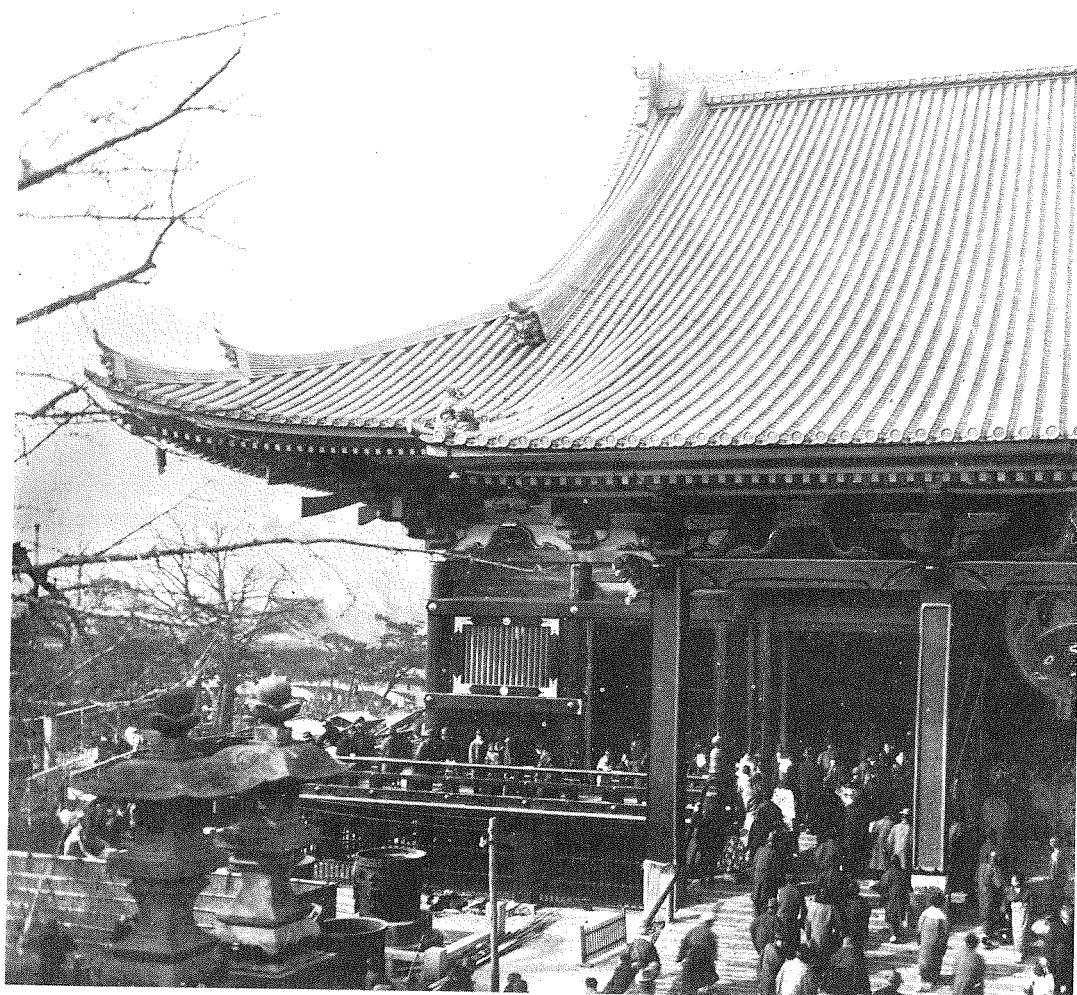
(2) 淺草寺觀音堂正面西部。

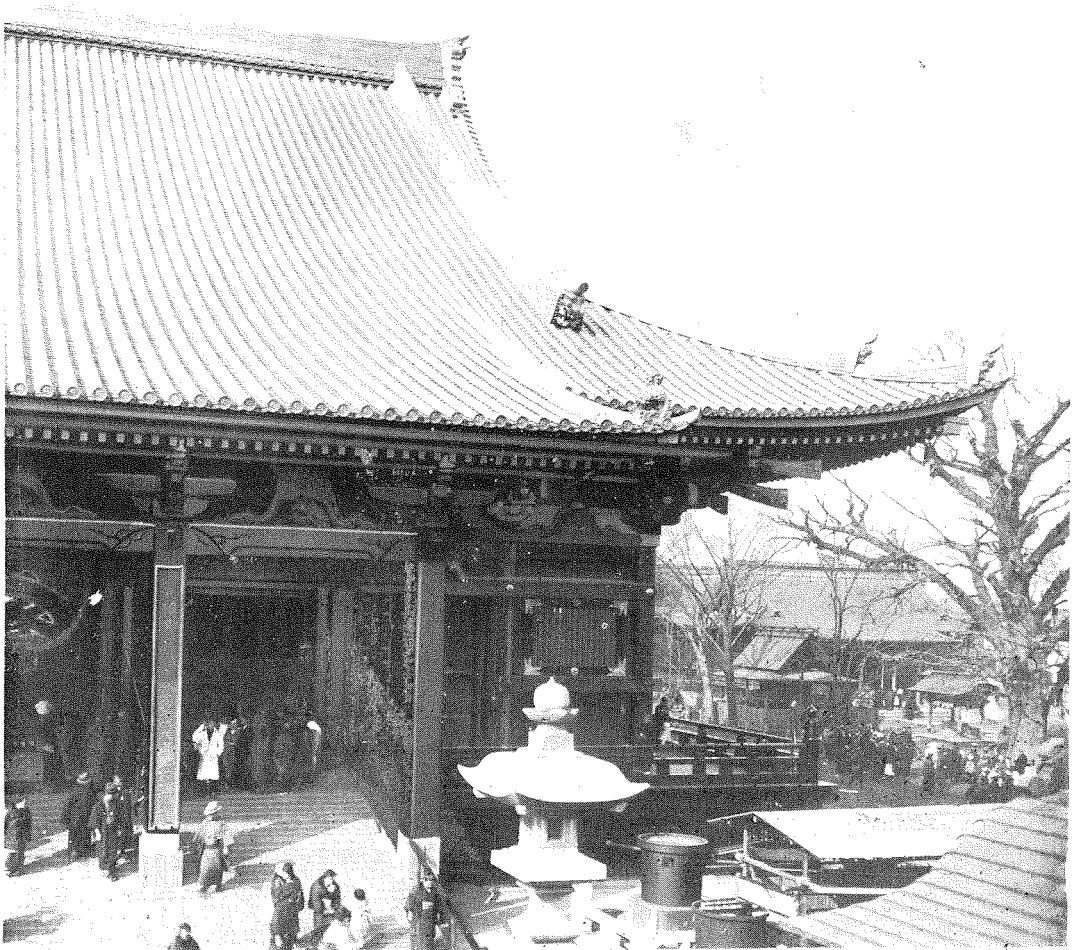
(3) 草 寺 観 音 堂 正 面 東 部。
