カリフォルニアの大地震

三月三日わが三陸の大地震直後、即ち三月十日に、アメリカ太平洋岸、カリフォルニア州の一地方を襲つた大地震は、サンベデロよりニウポートビーチに至る海岸から、奥はロスアンゼルス市に達する區域に被害を興へたが、中でも、ロングビーチ市とコンプトンに

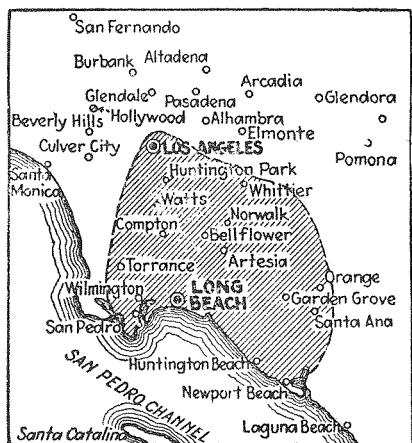
第1圖 建物の被害場最も大なりし、ロングビーチ市及びコンプトン附近の區域圖。

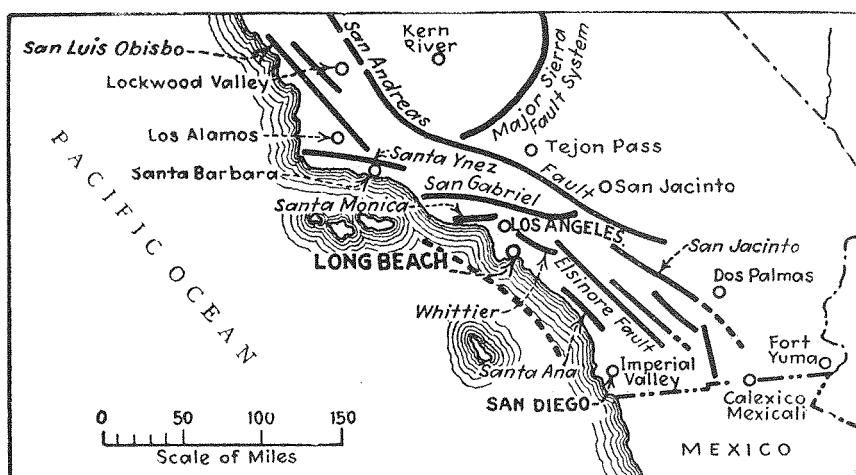
第2圖 ロスアンゼルス地方の斷層を示す圖で、海中の點線が今度の地震の震源地として最初に發表された斷層である。

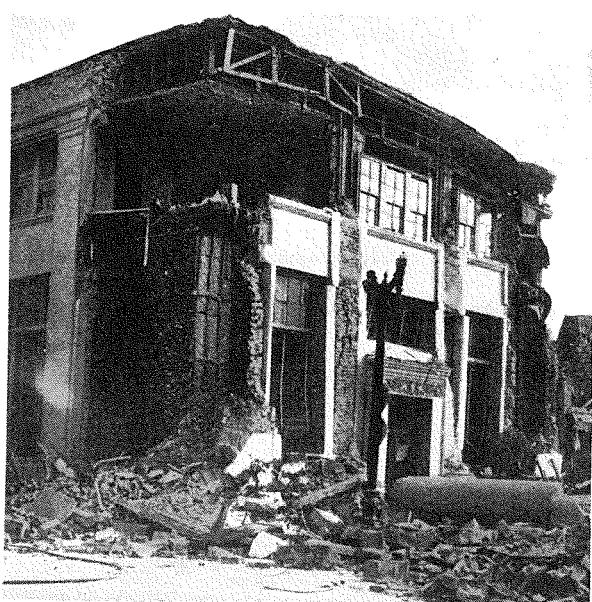
寫眞3 ロングビーチ市の一銀行である。之は永久的な近代建築であつたが然もこれ丈けの損害を被つた。
