嵐 山 渡 月 橋 新 景

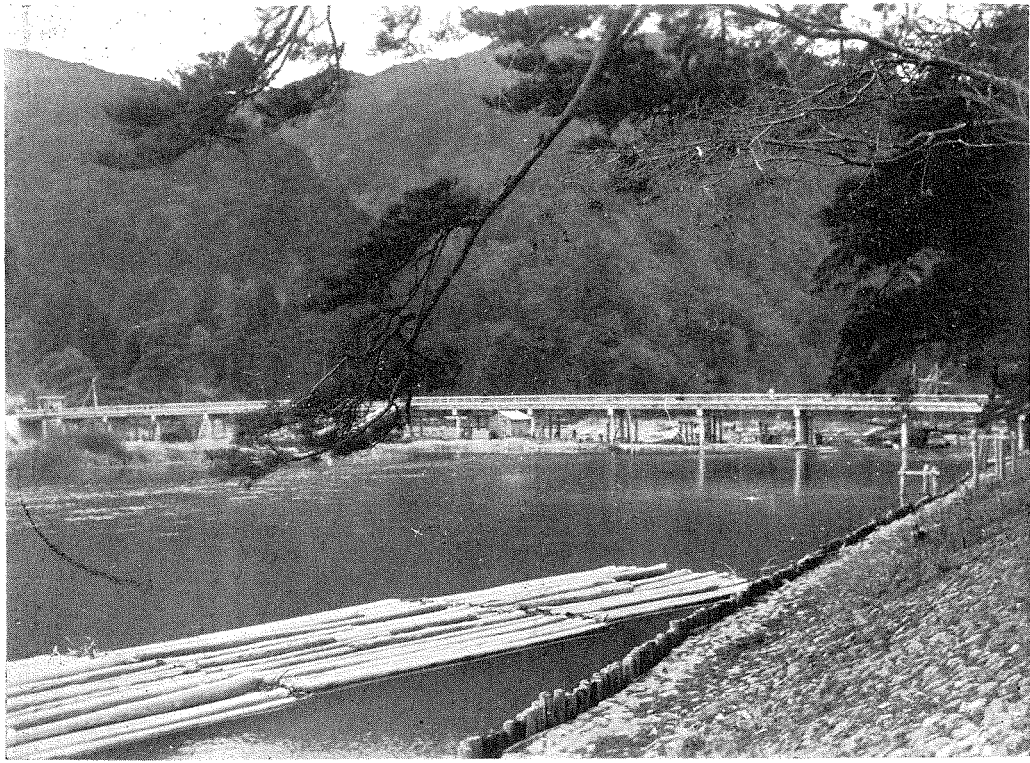
上は片側完成通行を開始した新渡月橋全景 下は架換工事中発掘された舊橋々脚根固石。此石の孔へ柱を建て込んで橋脚の沈下及流失を防いだものらしい。共に三月上旬本誌寫眞部員の撮影で、渡月橋架換工事に就ては京都市土木局長高田景氏より寄稿があり前號に詳細掲載した處である。前號参照れたい。
