北陸本線能生筒石間藤崎附近地に就て

鐵道省工務局保線課

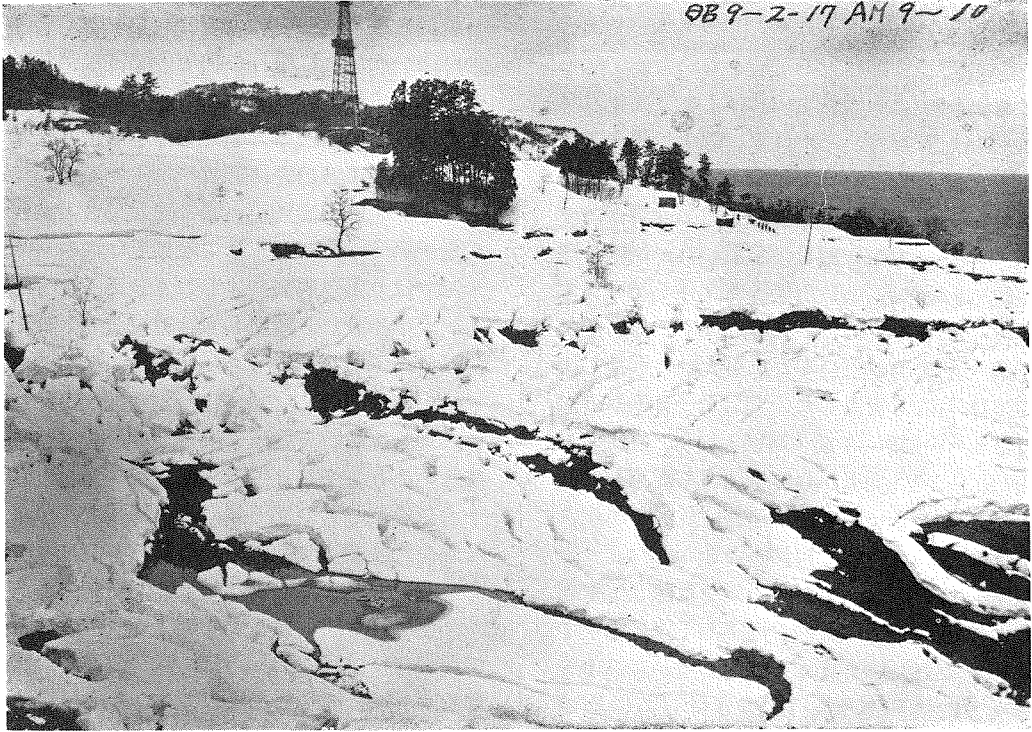
一度大地の滑動開始するや忽ちにして現場は慘憺たる光景を現出するに至つた。即ち海に沿ふて約330米奥行約500米の地域には縦横に無慘なる龜裂發生し隨所に大小無數の斷層を生じ水流は滅茶苦茶に潰滅されたので水は勝手放題に土中に浸透しさなきだに田圃の表土はへドロとなつて海岸へ押出て來た。ために筒石、能生、沿岸一帯の海面は一時泥黒色と化する有様であつた。鐵道線路はと見れば342軒600米附近で軌條接目を切斷して海岸へ押出され海岸へ向つて八の字形に突出した。又342軒532米の地點に架設されてあつた四ツ谷鐵道橋(徑1・2米)の如きは海中深く押出されたものが其の形骸さへも認められない状態である。鐵道線路に沿ふ國道即ち北陸の雄藩加賀前田侯が往時江戸參勤の際之に由つたと云ふ道路亦跡方もなく潰滅してしまつた。地況起るや例の觀音堂下の鐵道線路は1米半許り隆起すると同時に海岸の方へ約1米移動し山側の土留石垣は殆ど崩壞した。斯くて藤崎地内種の本、余の田、岩平及瀧の上の四字に亘る同部落唯一の耕地の大半即ち78,500平方米(約8町歩)は見ても無慘に崩壞し尙崩壞の虞ある地積を合算する時は實に131,000平方米(約13町歩)の廣袤に及び組先傳來の耕土を一朝にして失つた農民達は涙さへ出ぬ程の悲慘に見舞はれたのであつたが異變に特殊の前兆があつた爲に人畜に被害なく今様名立崩れの慘話をとどめることなくして濟んだのは不幸中の幸であつた。

第1圖 藤崎地内山側斜面に生じたる無数の龜裂並に斷層(昭和9年2月17日A.m9~10. 直江津方より撮影)

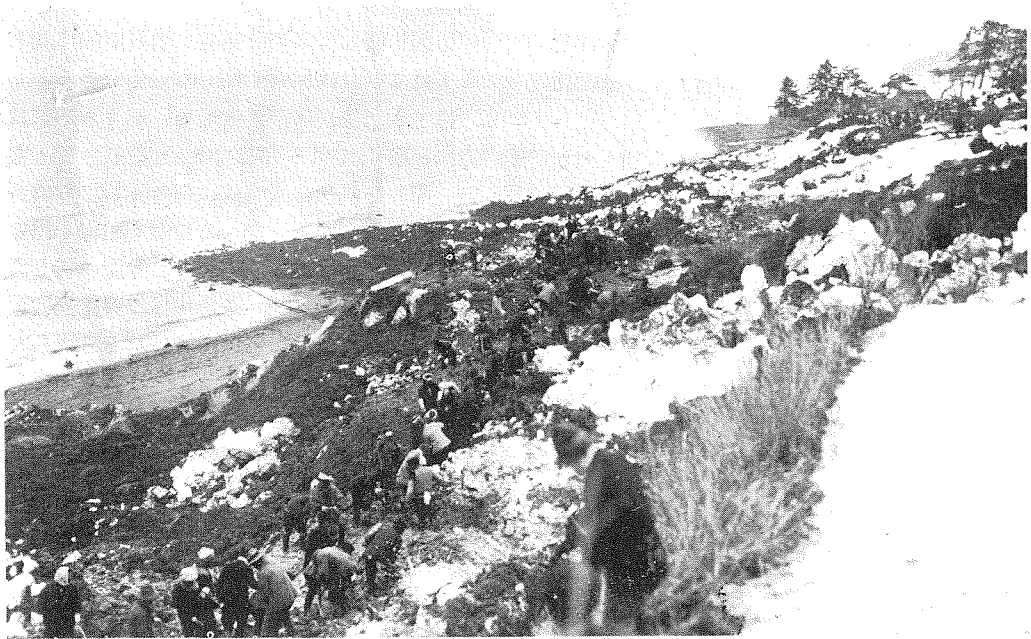
第2圖 崩壞土砂に埋れ或は海岸に押出されたる線路の復舊作業(昭和9年2月17日Am9~10米原方より撮影)

全般の踏査を行つた結果、地況は大體昨夜の急進活動で一段落を告げ第二、第三の大地況が引續いて起る様な事はあるまいといふ判斷がついたので應急策としては先づ從來の線路中心に沿ひて崩壞土砂を取除きて線路を復舊する方針を決定した。而して之が遂行に當つては崩壞地域内に數條の排水溝を海岸に向つて通し四散放流の状態にある水流を調整して崩壞地盤の安定を圖ると共に崩土の乾燥を促して土砂取除作業を容易ならしめねばならぬので即刻是等の手配に着手した。爾來本方針の下に晝夜兼行で線路の開通に努め一日の出面實に3,000人の多きに達した日もあつた。

斯くて能生、筒石驛兩方面より崩壞土砂の取除作業を急ぐと共に全區間に十條の幹線排水路と之に連絡する數多の支流を掘鑿し鋭意排水に努めた。幹線排水路の最大なるものは延長實に500米にも及び土砂取除き進行に伴ひ土質不良と認めらるゝ個所には張蛇籠、土留粗朶柵、土依張工等をも隨時施行した。

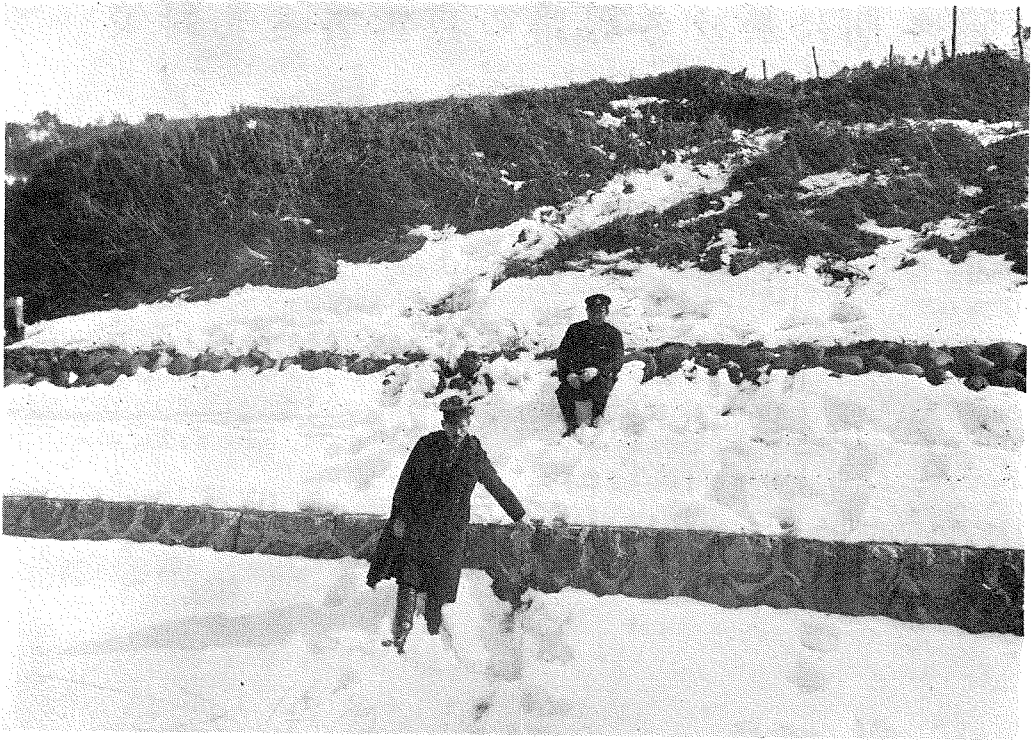
かゝる不安状態のうちに日は暮れ夕闇ひしひしと迫る午後六時頃になつて線路山側の土留石垣に幅 50 耗の龜裂を生じ漸次増大の模様見え剩へその割目から水が迷出するなど變狀愈々悪化して來たので危険を慮り筒石驛午後 6 時 47 分發の新潟發姫路行第 506 列車通過後より列車の運轉を休止する決心をした。

第3圖 342K59m附近山側線路上留石垣の變狀(昭和9年2月16日 p.m 1,00撮影)
