冬期に於ける線路の凍雪害と其對策

鐵道省工務局保線課

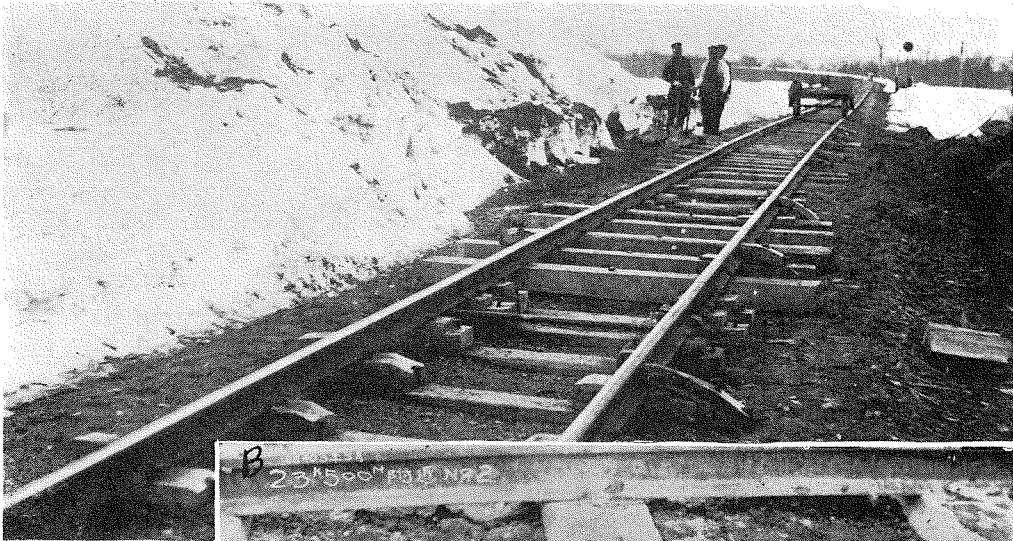
(1) 札幌鐵道局管内、釧網線細岡—塘路間に於ける挾木挿入箇所狀況

線路の凍上防止の對策は専ら路盤の排水の完全を期するに在りこの爲排水用の暗渠の設置や不良土質の置換改良等の根本的方法が講ぜられてゐるが、凍上した軌道に對する應急處置としては挾木の挿入によつて、軌道の高低や水準を整齊してゐる。即ち挾

木の挿入と云ふのは、線路の凍上しない部分の軌條の下に凍上量に應じて適當厚の挾木を挿入して軌道面の急激な變化を滑かに緩和する様軌道の高低や、水準を整齊する方法であつて、やがて暖季に向ひ凍結路盤が漸次融解低下するに従つて、其量に應じて油断なく挾木の厚さを減少せしめ、凍上前の状態に迄復舊せしむるのである。これを挾木作業と稱してゐる。國有鐵道で、線路凍上現象の多いのは北海道で、曾て廣尾線では、挾木の厚さ實に 320mm に達した例さへある。

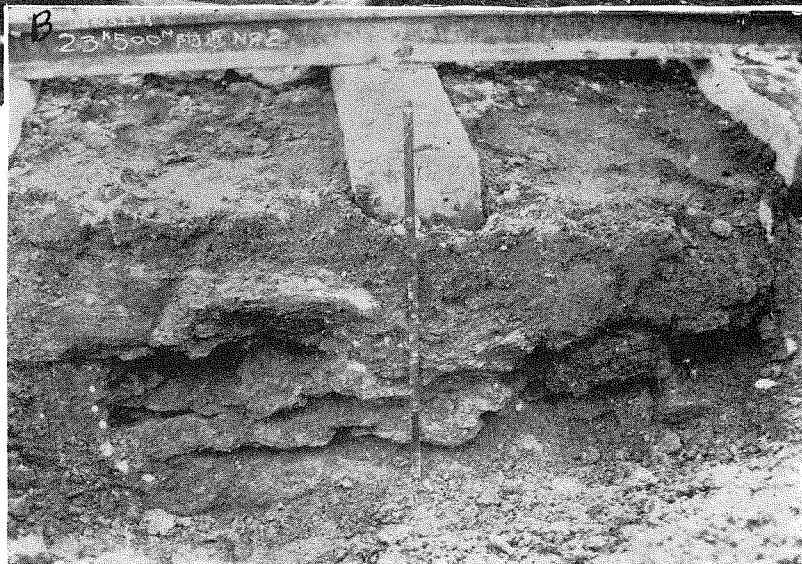
(2) 同上箇所路盤凍結狀態。

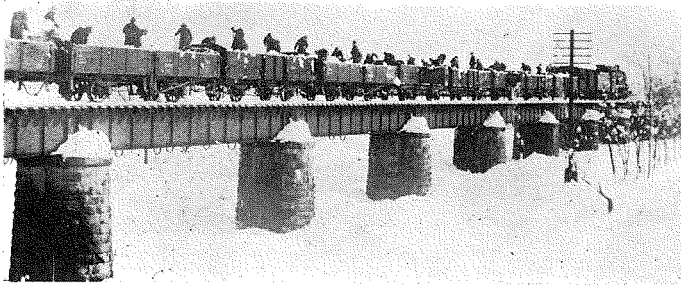
(3) 雪捨列車の運轉

大きな驛の構内では構内に積つた雪を處分するために雪捨列車を仕立て、附近の河川、或は河川無き時は高築堤の場所等の適當の所を選んで、雪を運搬取捨てるのである。本寫眞は信越本線新津驛構内から運んだ雪を、その附近の河

川（羽越線能代川橋梁）に取捨てゝある狀況である。（昭和3年2月2日）

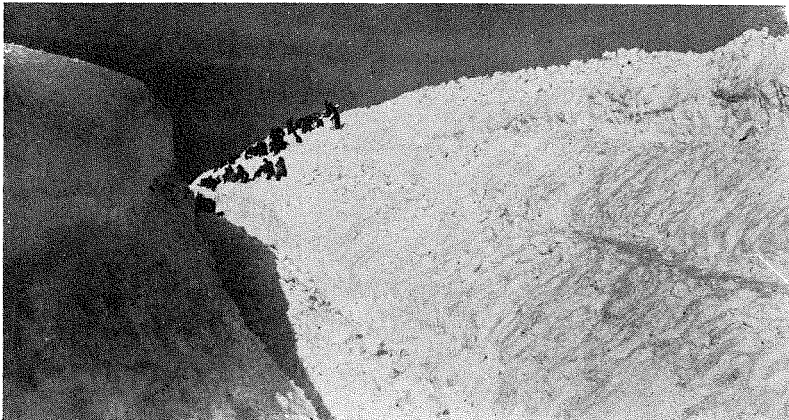
(5) 同上附近に於て廻轉雪掻車排雪作業に當り、線路兩側の雪壁は餘り屹立してゐて、ロータリーの掻飛す雪を阻止する虞あると且つ掻飛した雪の溜り場を考慮し、雪壁を段狀に加工せる状態。

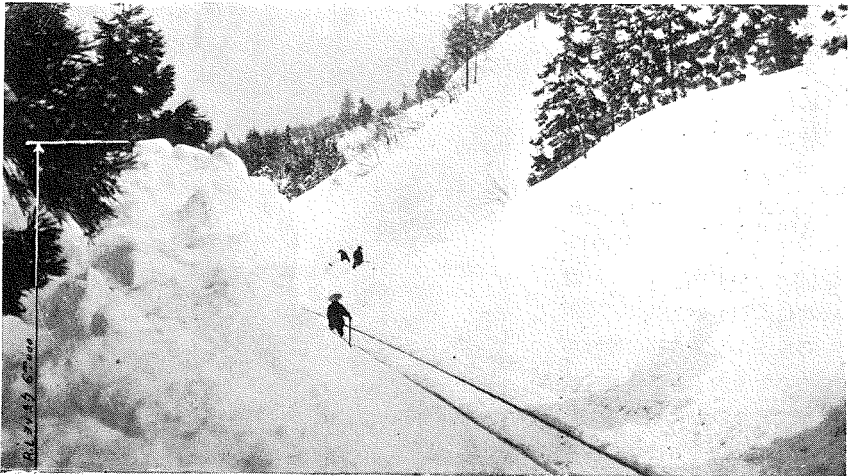
(7) 上越線、石打—鹽澤間積雪の狀況

線路兩側の雪量が多くなると、雪掻車で掻き飛ばした雪を受入れる懐が狭く成つて雪掻車の効率が低下することになるので、切擴と稱して線路兩側に懐を作る

寫眞は、その切擴の必要に至りたる狀態。(昭和9年1月17日)

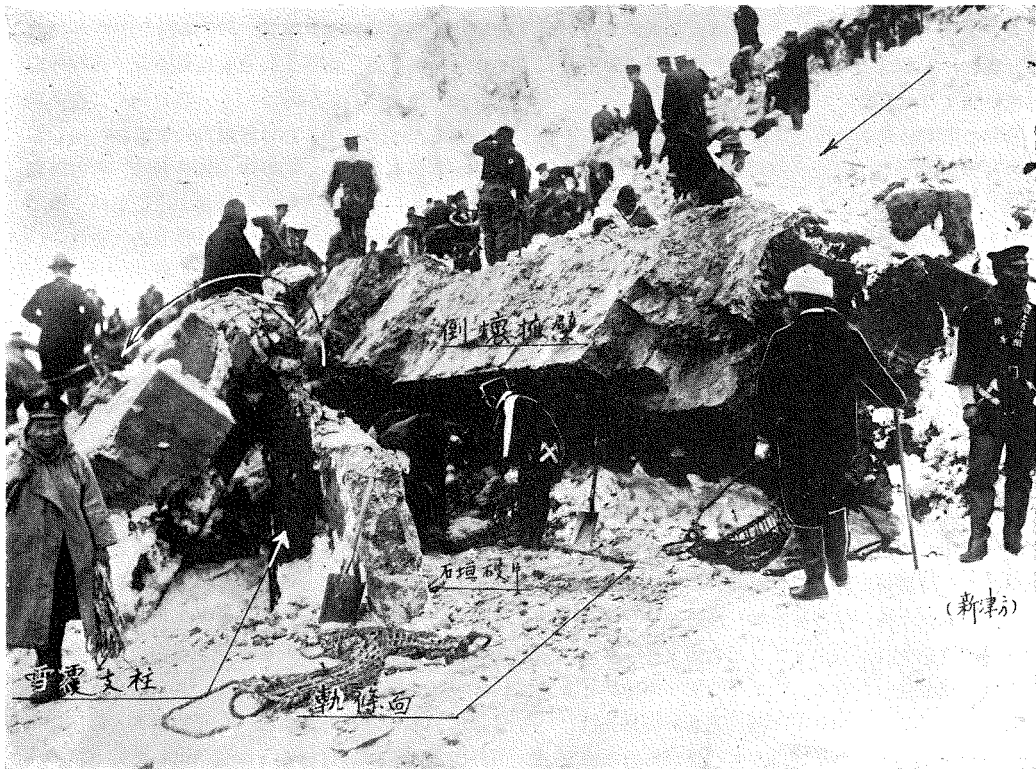
(13) 倒 壊 雪 壁 及 雪 覆 の 状 況。

本年2月17日午前4時半頃、上記箇所山側300米の高所より、軌條面上高さ5米、延張100米、其立積約3,600立米の積雪あり、鐵筋コンクリート造の雪覆延長28米は擁壁より離脱して線路の下を流る阿賀野川に墜落、約7米は倒壊、10米は擁壁と共に傾斜し、擁壁は延長45米約60度の傾斜を來し、損害約3萬圓に達する被害があつた。
