關西大風水害特輯 (2)

近畿大災害の  
跡をめぐる

東京帝國大學工學部助教授  
關 信 雄

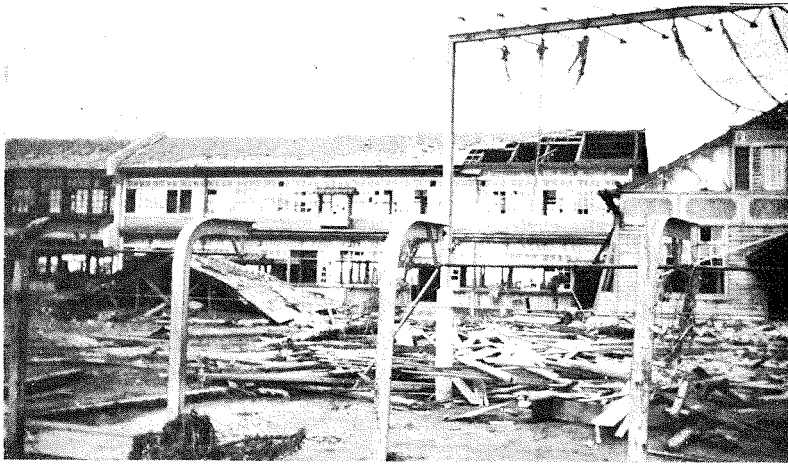
○  
 (4) 堺市三寶小  
 學校の被害、其二

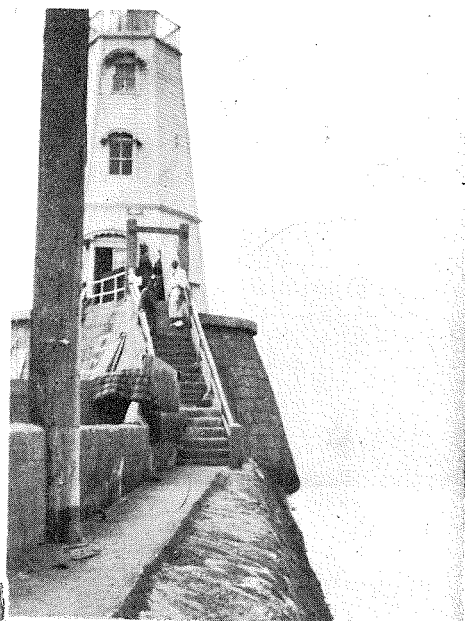
(7) 堺市の燈臺、最高潮位は基礎石積の天端に達した。

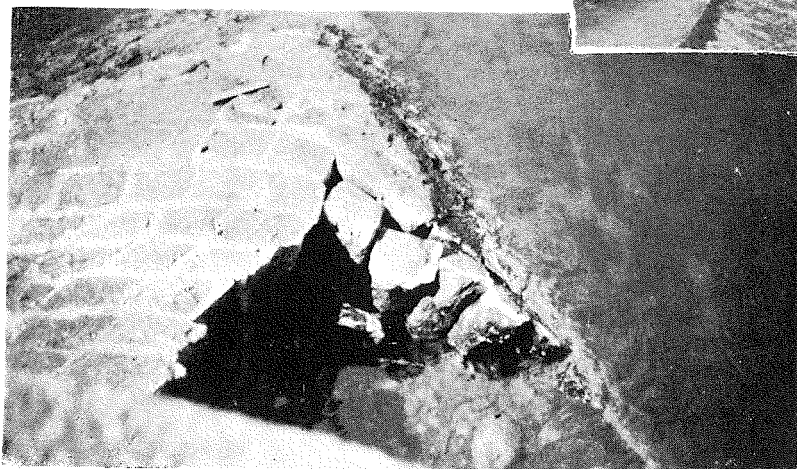
(8) 堺燈臺の直下基礎石積の被害、間知石練積である。

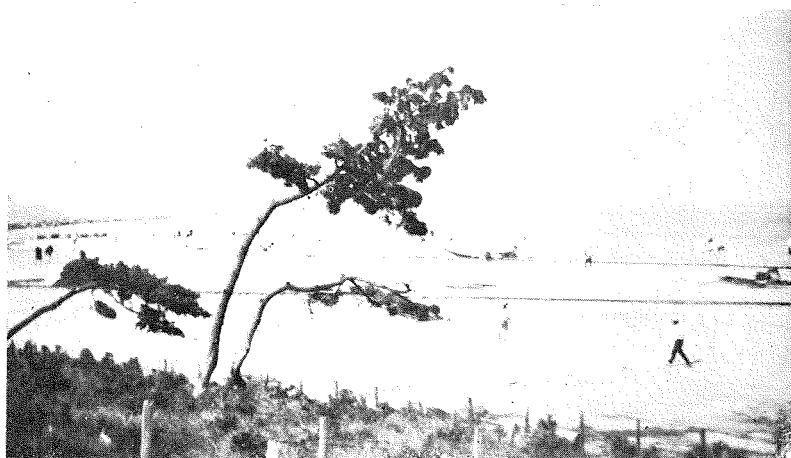
(9) 岸和田港前面埋立地の地盤高さはo.p.+3m34である。最高潮位は4mに達した。

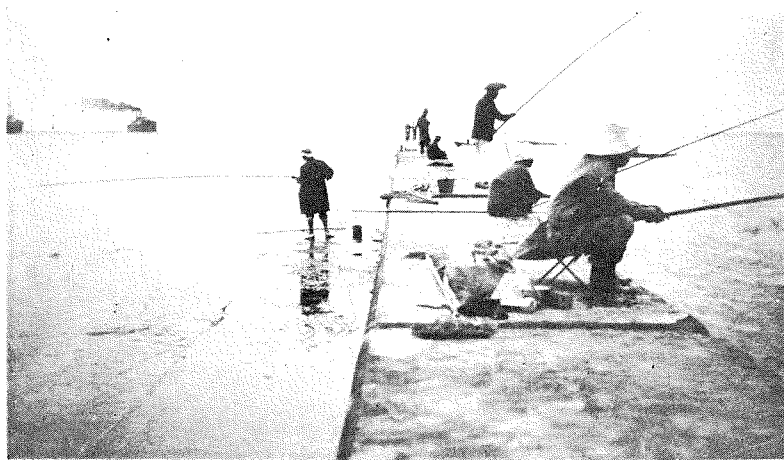
○  
 (12) 神戸港の南  
 防波堤 約30cm移動  
 した。

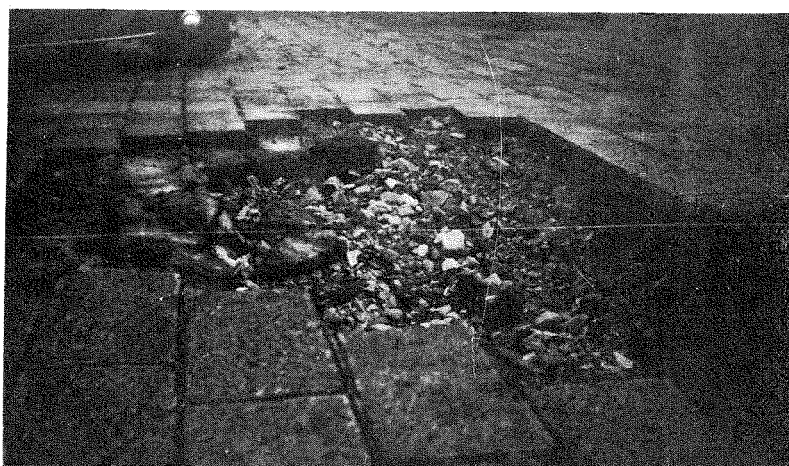
○  
(15) 神戸港第四  
突堤の被害。  
○

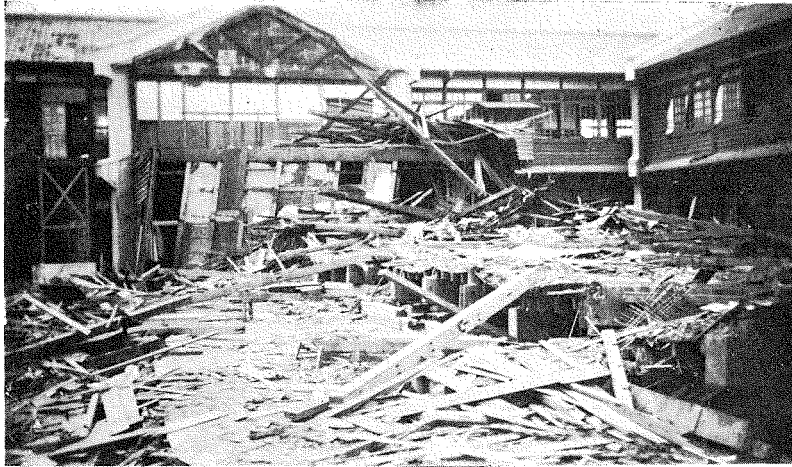
○  
 (16) 啓發第二小學校の慘狀、多數の死傷者を出した。

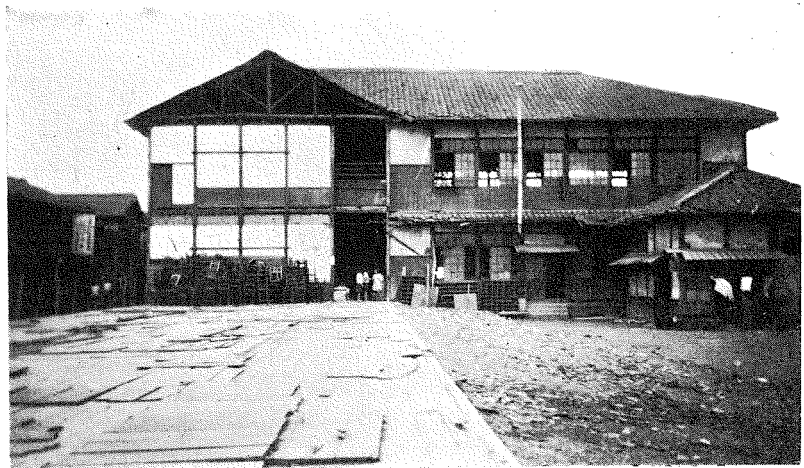
○  
 (17) 龜橋第二小學校の被害、左方倒壊した校舎は取片付けられた。
