## 宜蘭濁水溪治水工事概要

臺灣總督府內務局 土木課長 木原圓次

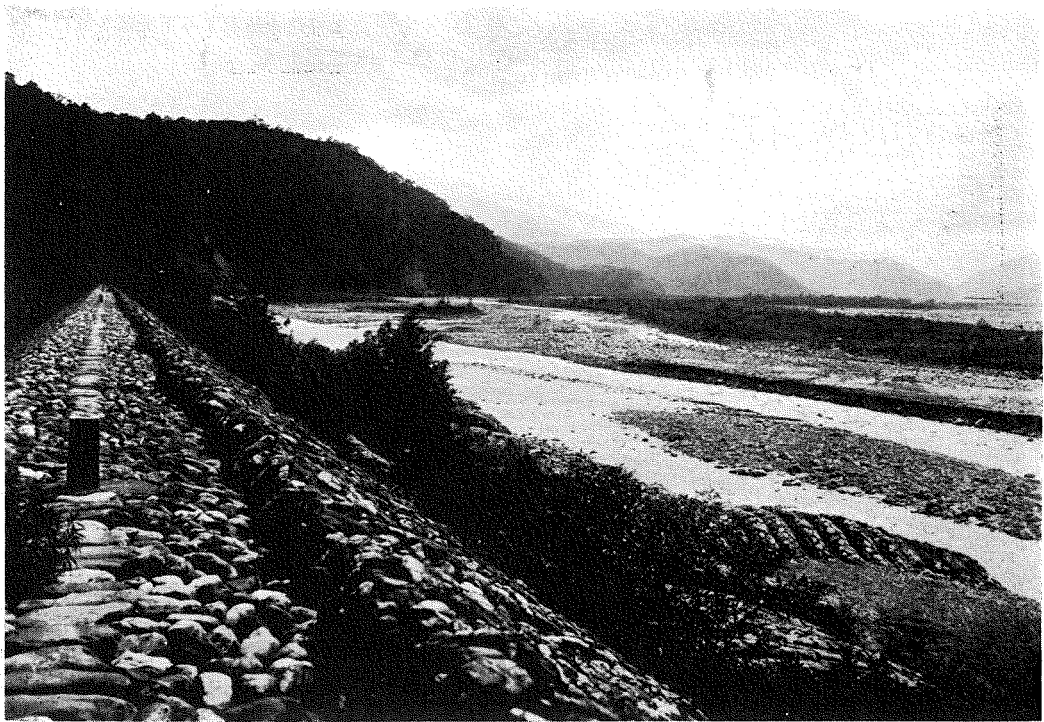
(7) 最上流破布島堤防より上流を望む、石堤及法掛鐵線蛇籠並に蛇籠水制工。

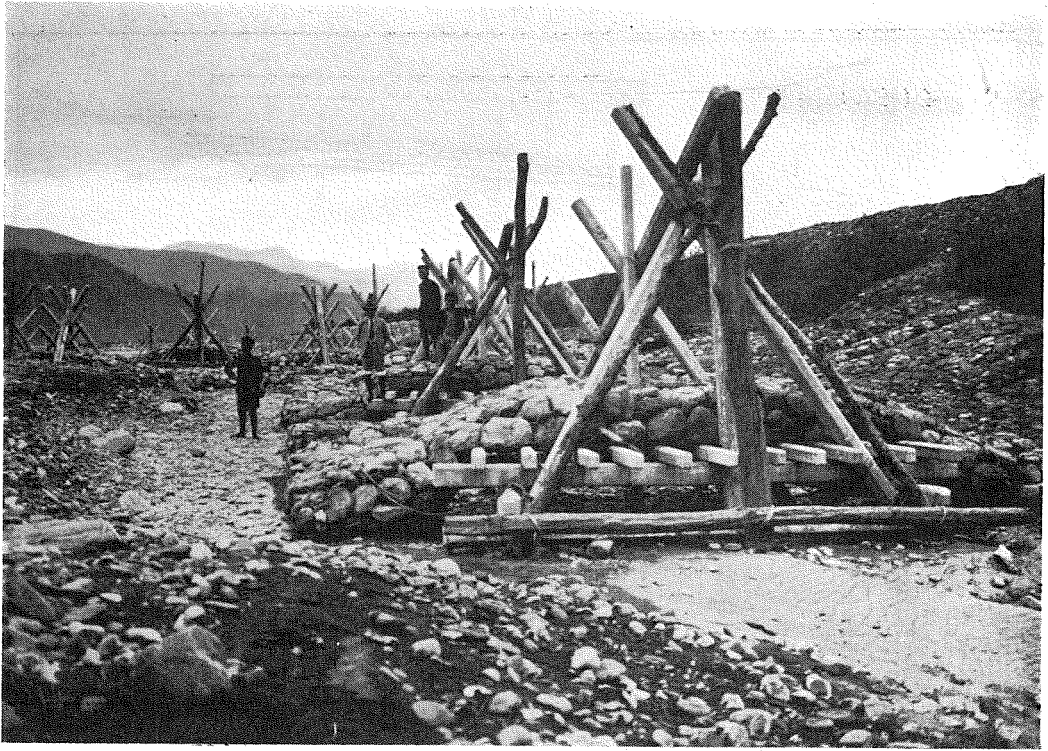
(8) 破布烏堤防の鐵筋材中聖牛。

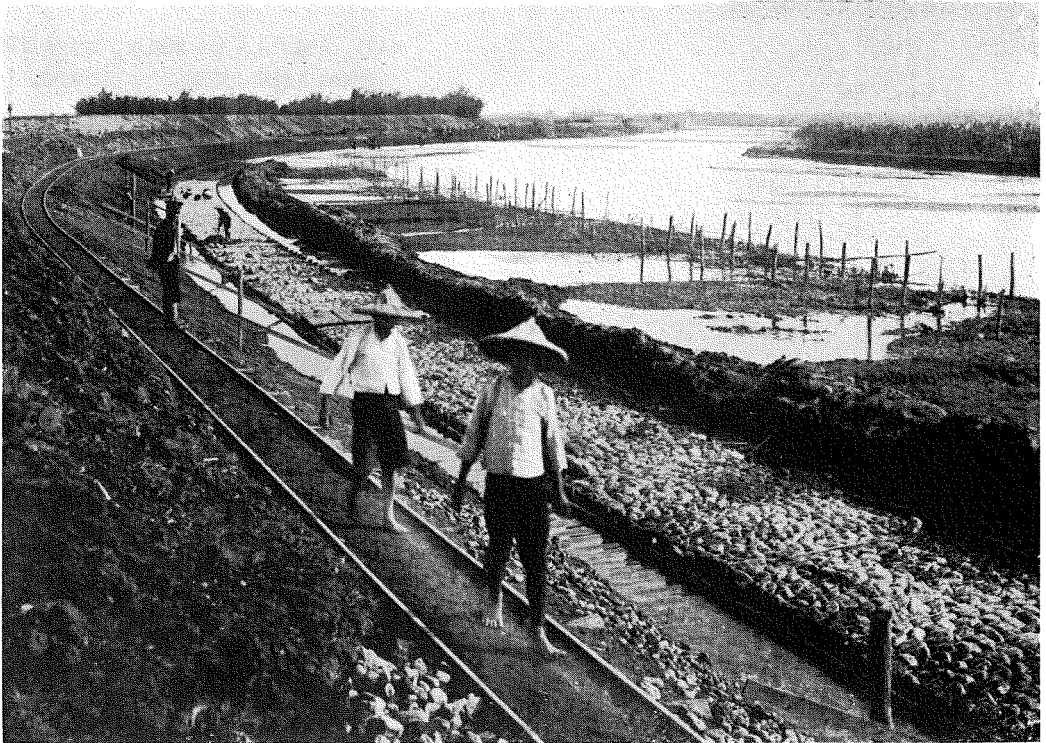
(11) 員山堤防下流部、土堤、高水敷  
護岸、鐵線布團籠。

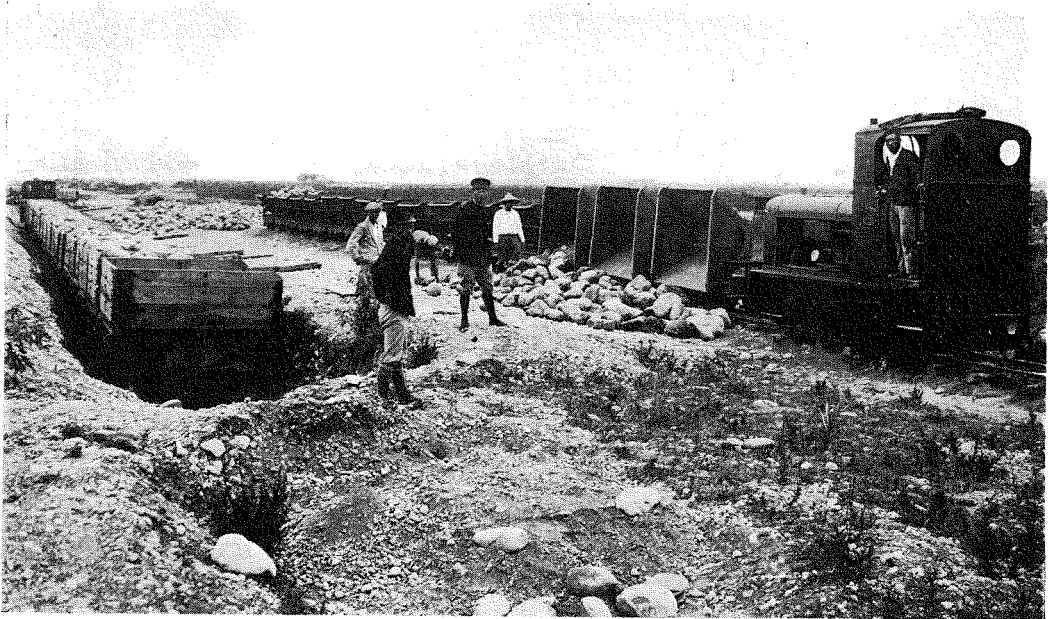
(12) 7 越ディーゼル機関車、1 粒積鐵製  
土運車及 3 越積土運車による玉石運搬。
