尾去澤鑛山堰堤決潰事件

災害の實況

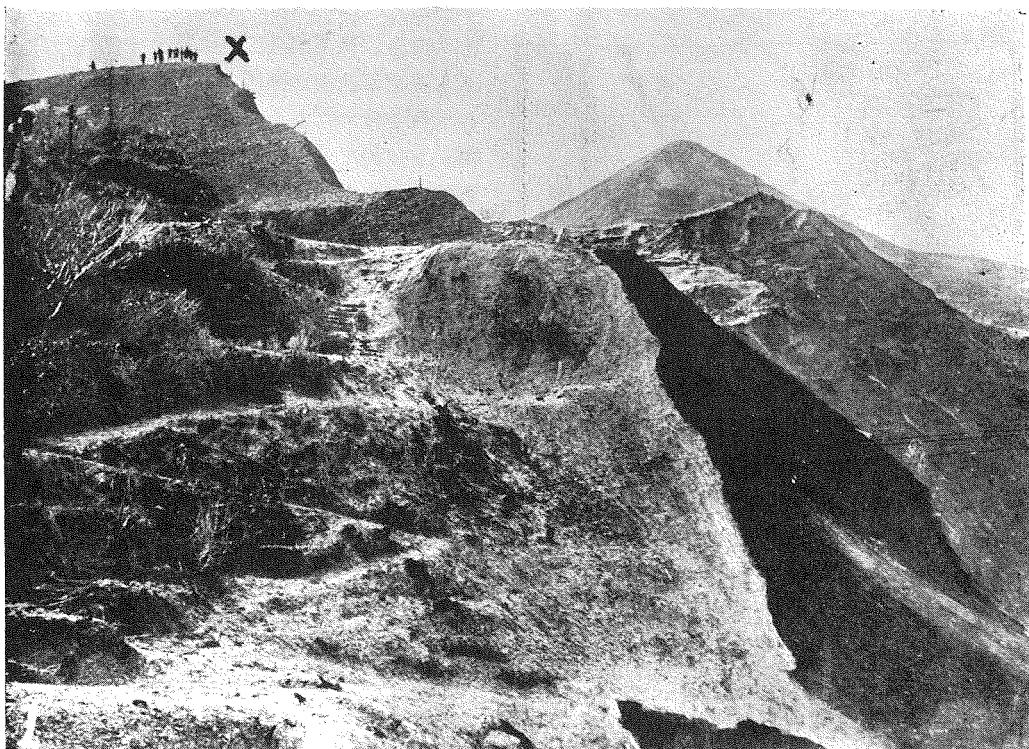
(1) 尾去澤鑛山ダム決潰現場(X印)向つて右方は鑛泥奔流の跡。

今回災害を發生せる中の澤堆積場は一日約
千噸の選鑛々泥を堆積せしめつゝありたるも
のにして、昭和七年より使用開始し現在堰堤
の高さ六十米頂部に於ける長さ二百五十米堆
積物面積約一萬一千坪あり、堆積せしむる鑛
泥は選鑛場シツクナーより管及び樋により運
搬せらるゝものにして、水分約五十パーセン
トを含む、堆積場中心部には常に深さ約五十
センチ程度の上澄水を湛へ所謂尺八樋にて堰

決潰部分からはなほ少量の鑛泥流下を繼續しつゝあるを以て之を防止し且既出せる鑛泥排除を敏活ならしむる目的のため決潰堰堤の下流百米の位置に應急の堰堤(高さ約十米)を築造することに決し目下工事を進めつゝあり之が完成には約十日を要する見込で完成の暁は更にその下流百米に同様の堰堤を築造し萬全を期することゝせり。(二十三日)
