三陸地方の津浪の被害に就て

准員 工學士 長久保俊夫

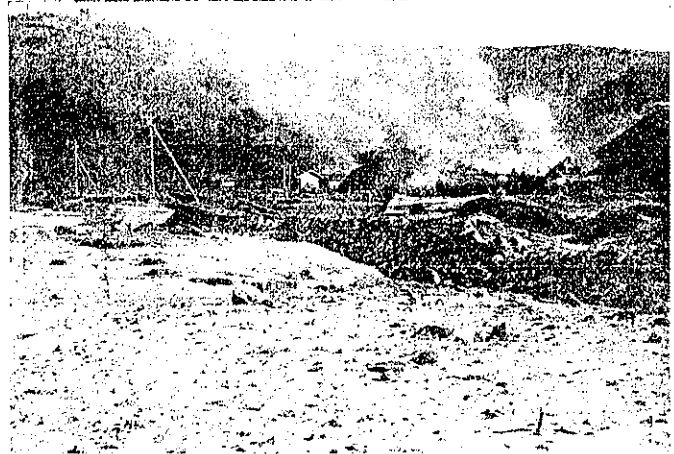
第四圖

此處では海岸から約 400 米の山際迄運ばれて居り、膝を折られた家の小屋組は田圃に挿鉢を伏せた様に點在して居る。このあたりの在來の家は多く藁葺きで頭部が重く且つ梁から上の小屋組が比較的丈夫に出來て居るので流される程でなくとも、膝を折られてその醜體を白日の下に曝して居る。梁と柱とを結合するのに今の様な簡単な杓に依らないで、短冊金物でも用ひてあれば、結合部分で剪斷されずに濟み、従つて家は勿論命を害はなかつたであらうのに殊に古來數度地震や津浪に見舞はれてその辛さを十二分に味つて居りながら、と慨嘆之を久うした次第である。生計の糧である漁船や漁具を奪はれたものさへあるのに鹽水のかゝつた水田は當分米が獲れないと聞くのもあはれ、小川の傍に娘達が集つて鹽水につかつた蒲團や着物を眞赤に凍えた腕を出して洗つて居るのも痛ましい。*第四圖は谷

川部落の比較的被害の少なかつた南方の部落に於ける海岸堤防の破壊状態を示す。第五圖は谷川部落の南方から撮つたもので海岸堤防の破壊の状況、家屋倒潰の跡が解る。向の崎の蔭が大谷川に當る。第六圖は谷川大谷川に通ずる峠からの大觀で、河口附近が特にひどくやられて居るのが見える。視察當時には右手の田圃の中に未だ小

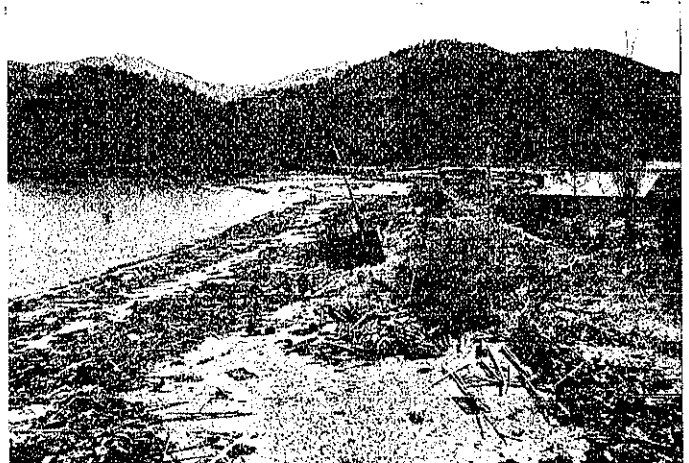
第七圖

第七圖に示す様に當部落の前面にも海岸堤防があつて相當被害は受けて居るが波の進入を許さなかつたため倒壊家屋は無かつたが、側面の防禦を忘れたので、河口前後の堤防缺損箇所と工事中の暗渠からとの兩方から襲はれて床上約 0.9 米の浸水を見たのである。

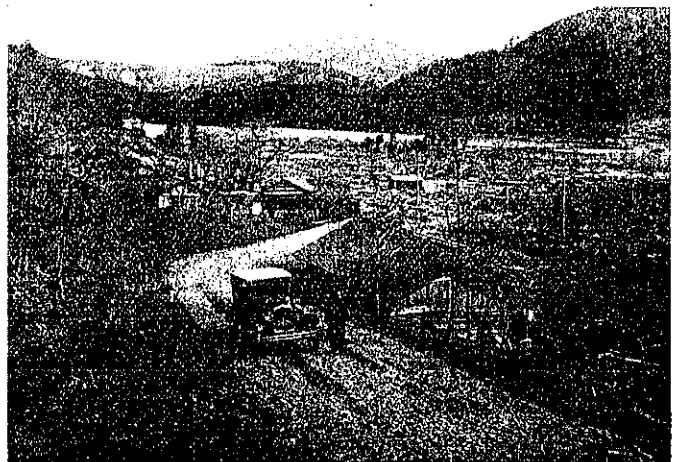
第 十 一 圖

第十一圖は雄勝で釜谷峠を下りて最近
改修された道路を部落に入る所。

前方の海面は雄勝灣の最奥部で、雄勝
の部落は左方の山裾を廻つた所に當る。
波は右手の川沿ひの平地を深く侵入した
ので川も田圃も區別がなくなつて居る。

左方の發動機の見えるのが小學校庭で校舎はその左方にある。

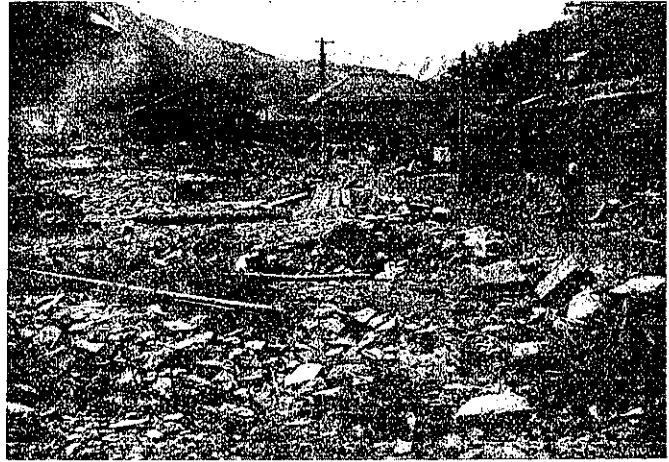
第十二圖

第十二圖は雄勝部落の被害箇所、左方が海側である。道路は釜谷峠から来た府縣道である。

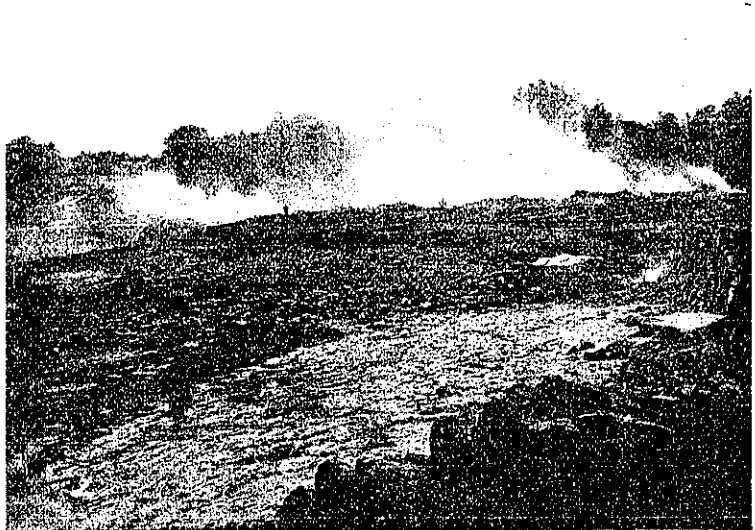
第十五圖

く約 12 米と稱せられて居る。第十五圖は名足海岸、第十六圖は同村田の浦海岸の惨状を示す。

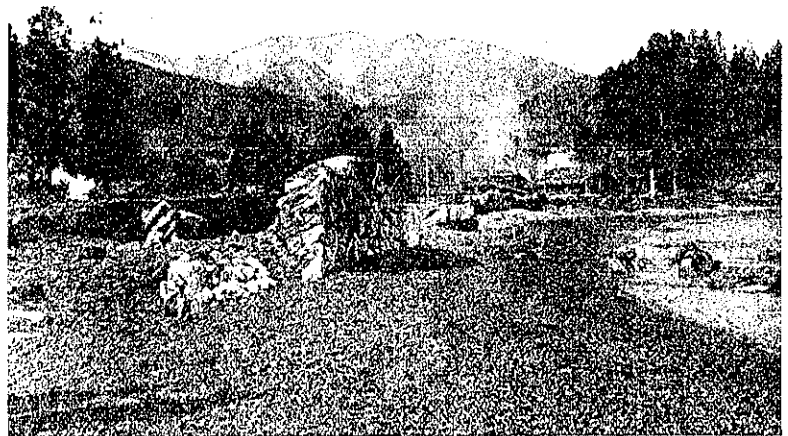
第十九圖

第十九圖は唐桑村大澤、灣に面した南岸の海岸堤防の破壊狀況を示す。その一部は引波で背面からやられる。

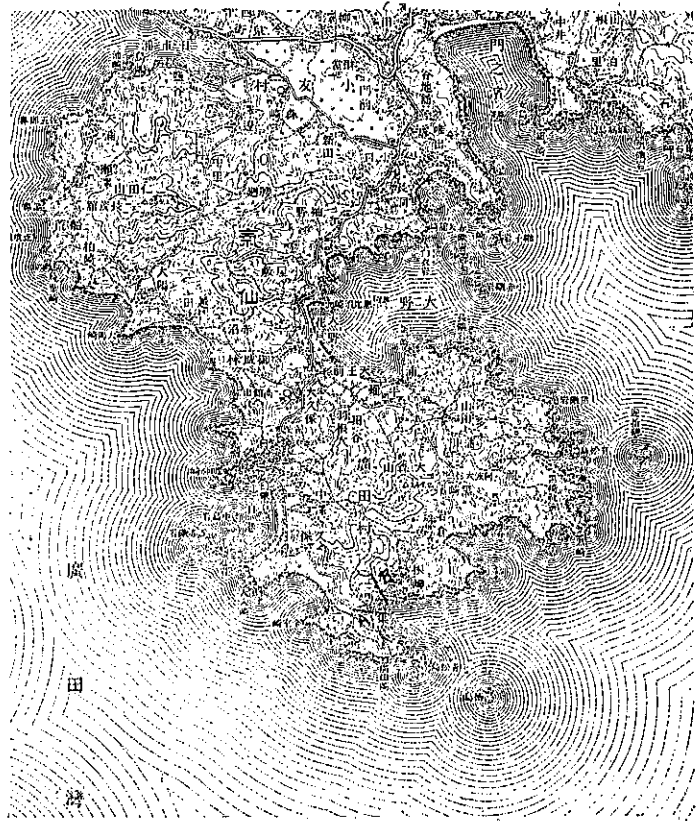
第 二 十 圖

此處は灣の形が V 字形であり、海岸は遠淺で而も背面が急傾斜をなして迫つて居るのに加へて、灣口が略震源に向つて開いて居る爲であらう。波は一部榛島、青松島等に遮られて灣の北岸を襲つたと見え、北岸には猛烈な引波の跡が残されてあつた。波打際には犬やの豚屍體が打上げられて居つたが、

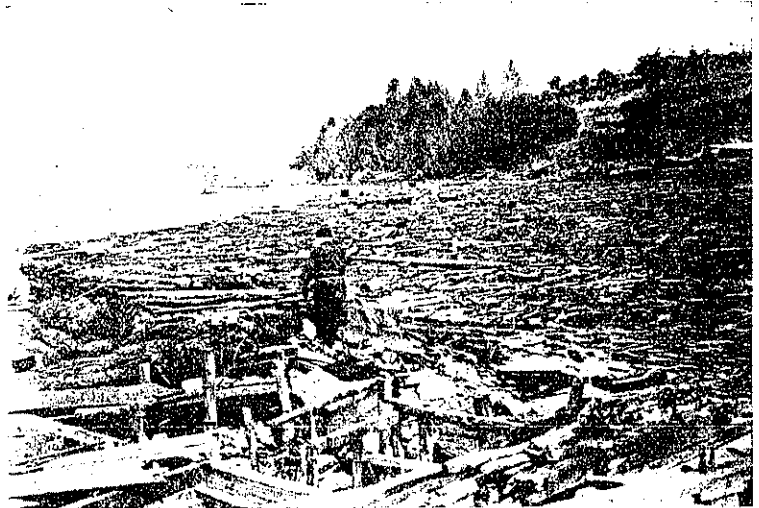
第二十二圖

第二十二圖は末崎村細浦であつて左前方が大船渡灣口、府縣道は前方の臺地を下りて右方を通つて居る。海岸護岸及び臺地の橋を通つて居る町村道の壊滅の狀況、破壊した諸材料の堆積

した光景、さては發動機船の横はれる、當時の惨状を語つて餘りあり。この材料の中には引波が運んだ他部落のものも多分に交つて居る事であらう。

大船渡灣は末崎村碁石岬と赤崎村長崎とで灣口を限られ、その幅約 3.4 軒、北西に灣入する事約 2.4 軒、更に北に約 4 軒灣入し、その周圍には末崎村、大船渡町、盛町、赤崎村の諸町村がある。末崎村の細浦は當灣の頸部に隣して南方に約 500 米灣入した小灣の西岸に沿つた部落で、恐らく津浪の引波でやられたものであらう。倒壊家屋の諸材料は足の踏所もない程に狼藉を極め、數十噸の發動機船が傍若無人に町の中に横つて居る。大船渡線の鐵道工事に従事して居る請負者の金庫が行衛不明となり、發見者には可なりの懸賞金を附する旨の立札が方々に見受けられた。この部落なども復舊に際しては海岸護岸と道路とを併せ考へた方が好いと思ふ。
