第二十卷第二號 昭和九年二月

熱海線泉越隧道改築工事

1. 工事箇所

熱海線湯ヶ原熱海間泉越隧道。

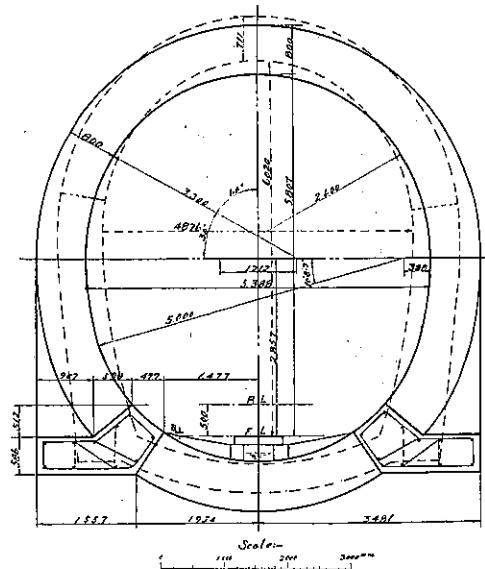
隧道新舊横断面比較圖

昭和 8 年 3 月より 9 年 2 月迄に上り線 120 m を、9 年 3 月より 10 月迄に下り線 80 m を改築する豫定である。工事は該區間の疊築を全然新しく巻直すのであるが、新疊築の形狀は温泉余土の如く四周から壓す地質に適當した橢圓形としこれに施工を加味して圖の如き斷面を採用した、施工法は成る可く小部分を短期間に巻直す方法を講じて居る。工事費 1 m 當り約 1000 圓である。
