## 飛越線猪谷・杉原間第二宮川橋梁の頽雪被害

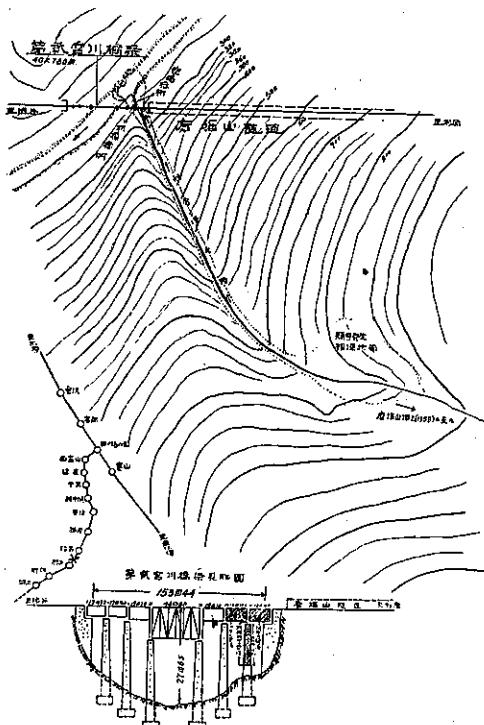
第一圖 猪谷・杉原間第二宮川橋梁附近頽雪發生箇所平面圖

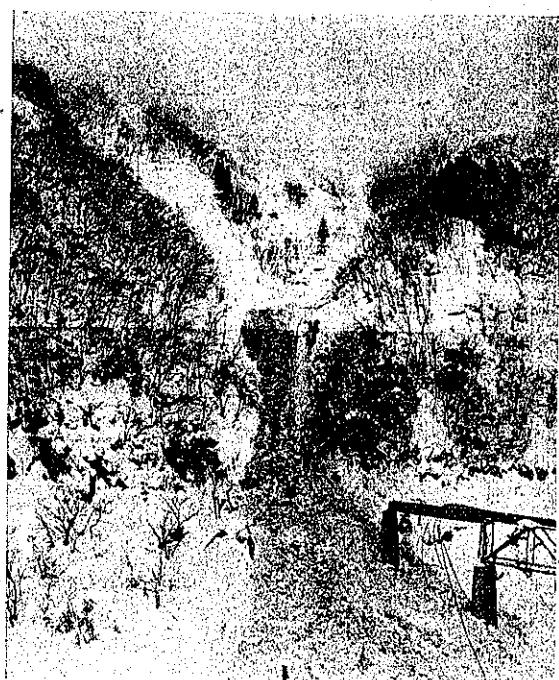
去る 2 月 14 日午前 6 時 15 分、猪谷、杉原間 40.780 km 附近、唐堀山隧道口線路右側高さ 800 m の箇所から約 15 000 m<sup>3</sup> の大頽雪が襲來した。偶々隧道口に連續して第二宮川橋梁があるので、頽雪は橋桁に激衝して 19.20 m の橋桁 2 連とその間の橋脚を破壊した。橋桁は 2 連とも 100 m ばかり河の中に跳飛ばされ、橋脚は上部から 8 m ばかりの所で剪断されて橋桁と同一箇所迄転落して居る。橋上の軌條は船の如ぐり捻切られ、絲の如く河中に垂れ下つて見るも慘憺たる光景を呈した。橋桁 2 連の重量約 40 ton、折損したるコンクリートの橋脚の重量約 130 ton、計 170 ton の重量を 100 m も跳飛ばして居るのであるから、頽雪の激衝力が如何に強大のものであつたかは想像に難くない。

第二圖 線路右側頽雪滑走路 (昭 9-2-14 摄影)

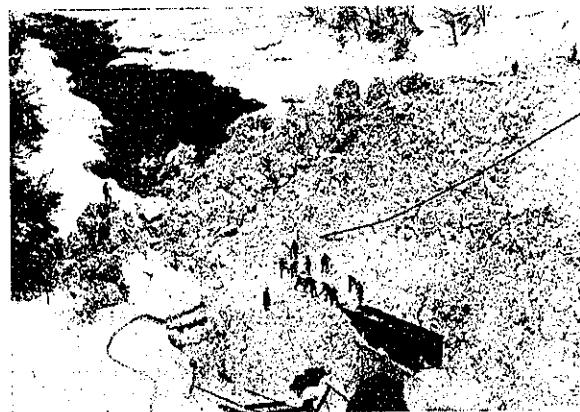
第三圖 墜落橋桁掘出作業（昭9-2-14撮影）

河中に墜落した橋桁を再用する事は到底不可能と思はれたので、復舊用の橋桁を遠く東鐵管内から輸送して、折損橋脚の前後にはペントを建て、頽雪の上に足場を組み間断なく降る吹雪の中で復舊工事を急ぎ22日に運轉を復舊した。
