第 20 卷 第 10 號 昭 和 9 年 10 月

## 北 陸 地 方 水 害 状 況

會 員 工 學 士 富 永 正 義\*

On the Flood Damages in Hokuriku District

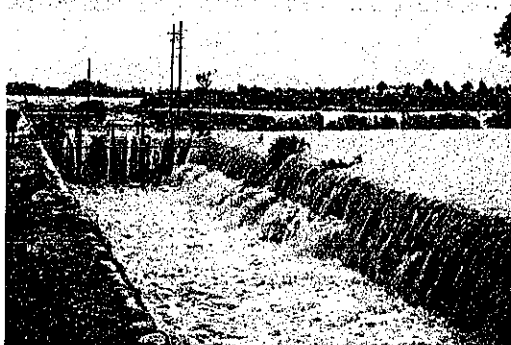
第3圖 黒部川出水状況

堤防破壊により田地並に排水路に浸水の状況、舊堤より下流を望む  
昭和9年7月11日午後3時

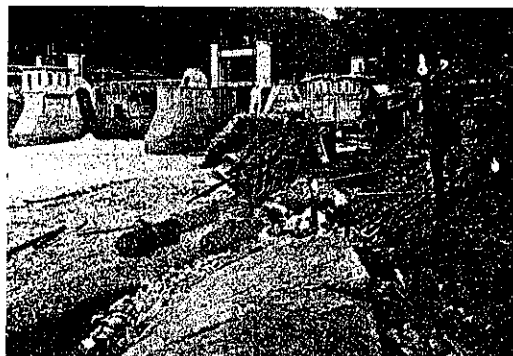
第6圖 黒部川合口水取水入水路破壊  
による復舊作業状況

昭和9年7月15日

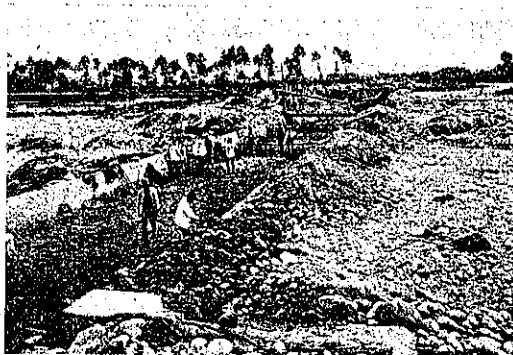
第7圖 下新川郡若栗村黒部川合口水  
排水路吐口附近の砂礫流入状況

昭和9年7月15日

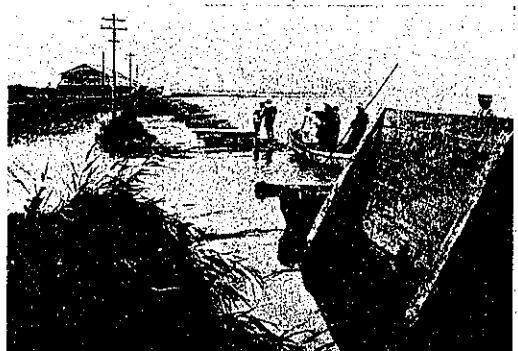
第 15 圖 神樂川河口より西方放生  
津潟防波堤破壊状況

射水郡作選村及牧野村地先、筑波防波堤長 53 間 昭和 9 年 7 月 14 日午前 10 時 30 分

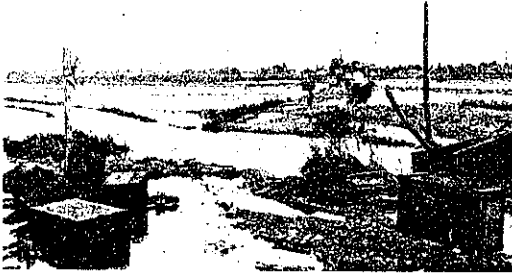
第 16 圖 国道 11 号線道路切所

射水郡六島村小島 昭和 9 年 7 月 14 日

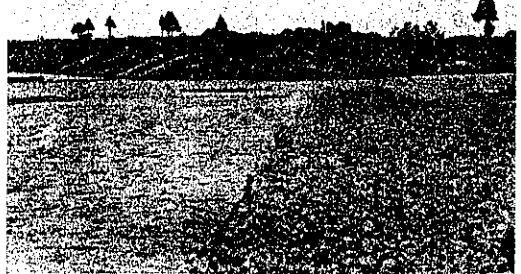
第 17 圖 庄川筋堤防切所上流より望む

右岸射水郡浅井村上合新一番堤 昭和 9 年 7 月 15 日

今回の洪水に於て既改修區域には全く破堤箇所なく破堤を生じたるは中田橋附近より庄川改修終點に至る兩岸にして右岸は 1 番堤 8 箇所、延長 1207 m、2 番堤 9 箇所、延長 1245 m、左岸 1 番堤 4 箇所、延長 725 m、2 番堤 1 箇所、延長 81 m、兩岸を合して 22 箇所、延長 3258 m なりとす。又缺壊箇所は兩岸を通じて 24 箇所、延長 2685 m なりとす。

破堤の原因につきては種々あるべしと雖も要するに河積に對して洪水流量が過大なるに起因するものにして溢水により堤防が川裏より崩壊して流失し遂に 2 番堤をも破りて大災害を生じたるものなり。而して水害損失額は發電會社關係の被害を除き 6707000 圓に達し氾濫面積は 4900 町歩を算す。

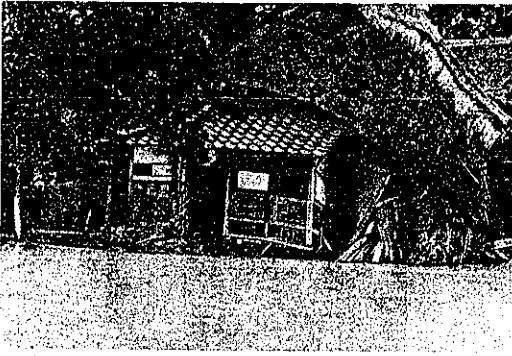
第 18 圖 家屋倒潰

庄川筋右岸射水郡浅井村西原上 昭和 9 年 7 月 15 日

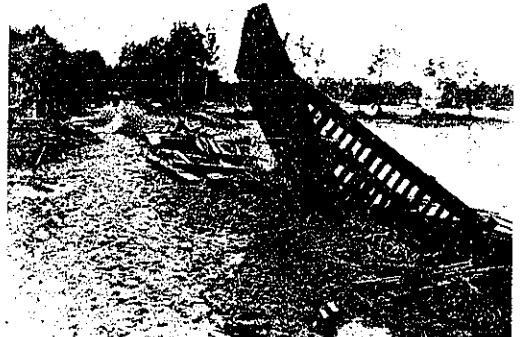
第 19 圖 射水郡浅井村浦出上流廣上  
附近よりの人家流失の惨状

昭和 9 年 7 月 16 日

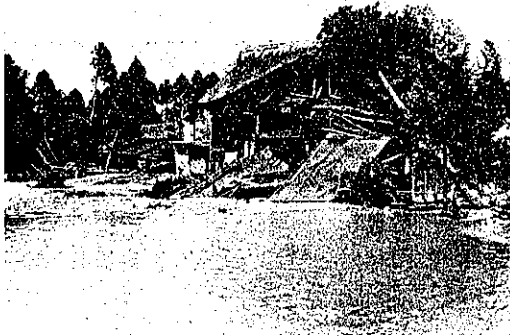
第 22 圖 射水郡淺井村西廣上人家倒壊並に流失家屋の慘狀

昭和 9 年 7 月 17 日午後 4 時
