建築研究所 第21卷第5號 昭和10年10月

小銃彈の衝撃に依るセメントモルタル及び コンクリートの破壊状況に關する補遺

會員 工學博士 福 田 武 雄*

Supplementary Notes on the Breakage of Cement Mortar and Concrete due to the Impact of Rifle Bullets

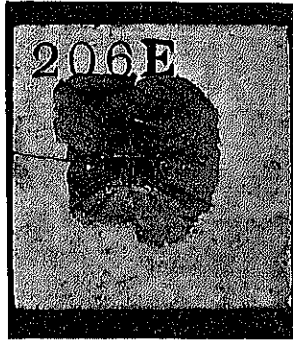
65. 前圖の裏面, 貫通せざるも
 裏面破壊せり

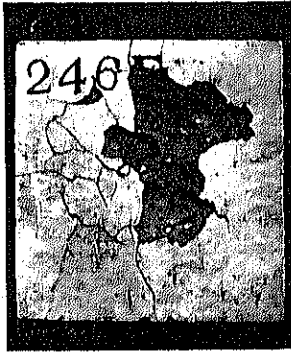
73. 前圖の裏面, 第1回には裏面異状なく, 第2回の射撃に於て圖の如く破壊せり

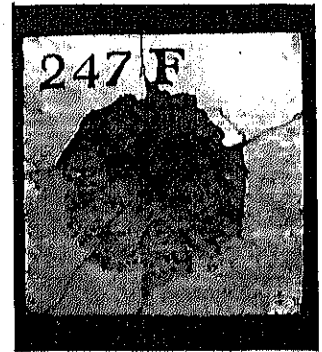
75. 前圖の裏面, 第1回には裏面異状なく, 第2回に於て貫通す

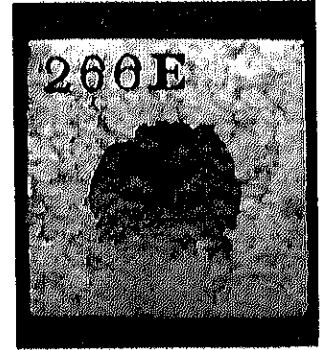
81. 前圖の裏面, 第1回には裏面異状なく, 第2回に於て貫通す

厚さ 150 mm のものでは一般に貫通しないから、裏面の鉄筋の影響は全く不明であるが、厚さ 100 mm の 1:1 モルタル或は 1:1:3 コンクリートの例に就て見れば、裏面の鉄筋の効果は明瞭に看取出来る。此の場合の鉄筋の効果は其の張力に依るものではなく、(3)の終りで述べた様に主として其の剛性に依るものである。即ち供試體の裏面の部分が銃弾の進行方向に移動するのを鉄筋が背面から支へるためであつて、此の意味から考へると、銃弾の貫通を防ぐための裏面の鉄筋には成可く太いものを使用することが望ましい。
